Ponaučenia - Bulletin MAHB

CHEMICKÉ HAVÁRIE - PREVENCIA A PRIPRAVENOSŤ

Závažné havárie spôsobené nekontrolovateľnou chemickou reakciou

November 2017

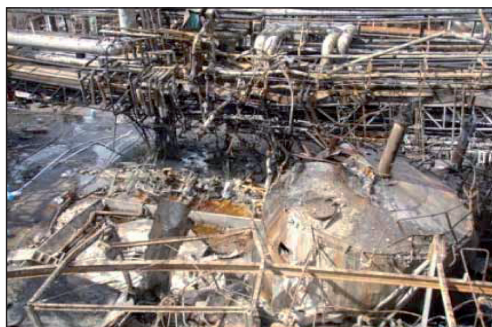
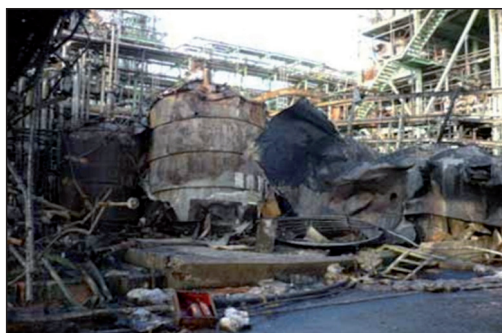
Obr. 6 *Následky výbuchu kyseliny akrylovej
(Zdroj: Správa z vyšetrovania havárie)*

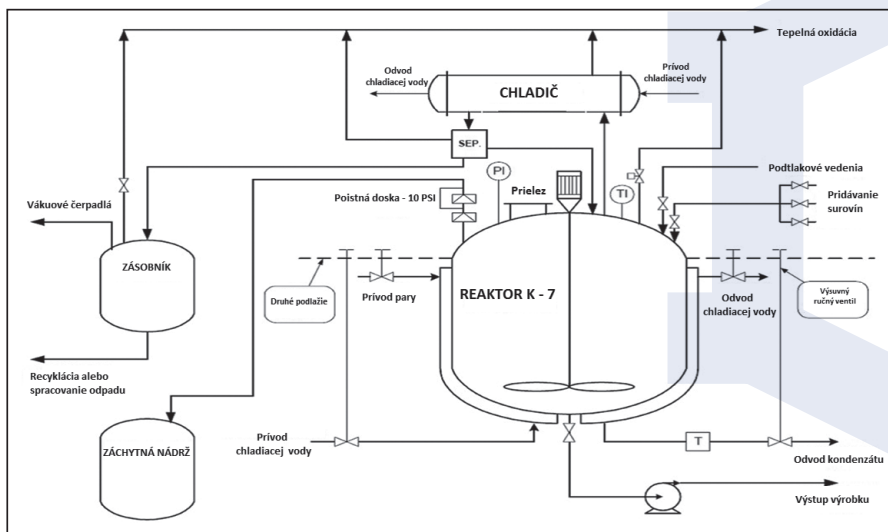
Obr. 7 Zjednodušený diagram priebehu procesu
(Zdroj: CSB)

Počiatočnú nekontrolovateľnú chemickú reakciu s najväčšou pravdepodobnosťou spôsobila kombinácia faktorov. Dôležité je, že reakcia začala pri vyššej teplote než zvyčajne a para používaná na naštarovanie reakcie bola zapnutá príliš dlho. Okrem toho sa včas nepoužila chladiaca voda na kontrolu rýchlosti reakcie.
