ENVIRONMENTÁLNE ZÁŤAŽE NA SLOVENSKU

PRÍKLADY DOBREJ PRAXE
V RÁMCI REALIZOVANÝCH PROJEKTOV PRIESKUMOV,
SANÁCIÍ A MONITOROVANIA ENVIRONMENTÁLNYCH ZÁŤAŽÍ/1

PRIESKUM ENVIRONMENTÁLNEJ ZÁŤAŽE VRAKUNSKÁ CESTA – SKLÁDKA CHZJD

SANÁCIA ENVIRONMENTÁLNEJ ZÁŤAŽE

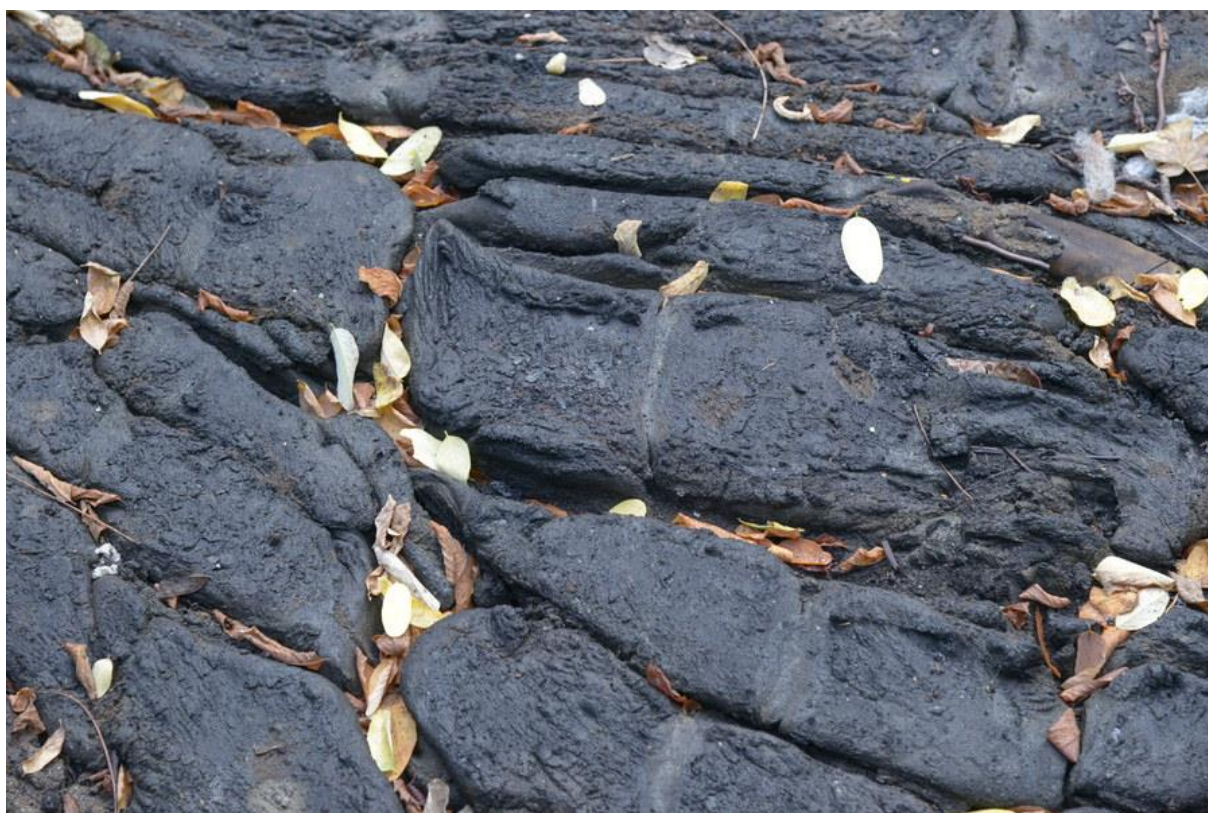
Obr. č. 1 Guadróny na povrchu skládky

Nebezpečný odpad – guadróny, ktorý bol na mnohých miestach úložiska vyvretý na povrch, mal tuhú konzistenciu, ale vplyvom tepla (napr. slnečného žiarenia) sa stával tekutým a prenikal do zložiek životného prostredia.

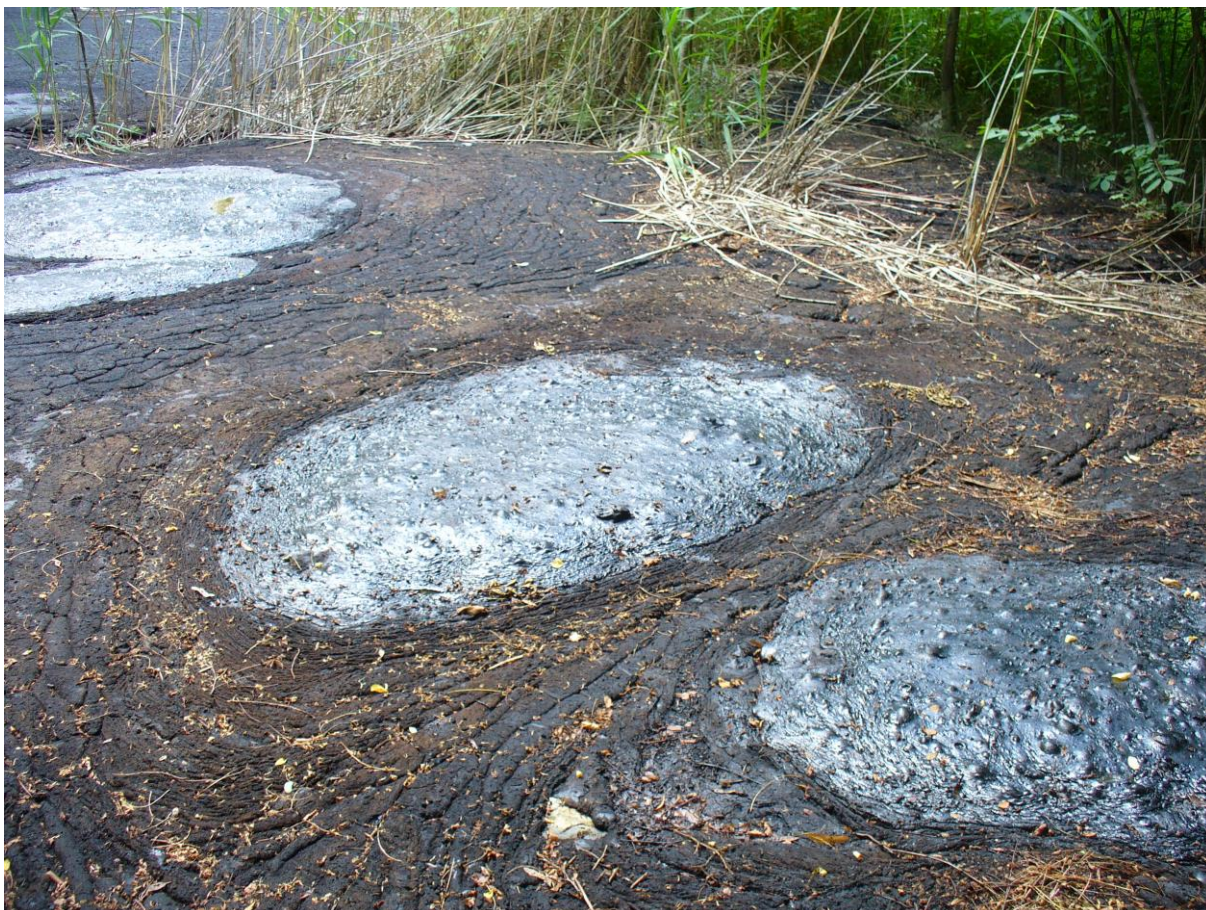
Obr. č. 2 Vplyvom slnečného žiarenia vznikali gudrónové jazierka (Zdroj: archív SAŽP)

Gudróny, vzhľadom na svoju vysokú toxicitu, mohli potenciálne ohroziť zdravie ľudí, ktorí s nimi prišli do bezprostredného kontaktu, keďže úložisko sa nachádzalo v blízkosti obytnej zóny. Na povrchu skládky vznikali vplyvom zrážok tekuté jazierka, v ktorých bolo namerané extrémne nízke pH, čo mohlo spôsobiť chemické poleptanie kože či už ľudí alebo zvierat. Vzhľadom na nedostatočné zabezpečenie vstupu bolo úložisko navyše voľne prístupné verejnosti, a tak odpad potenciálne ohrozoval zdravie. Z výsledkov výskumov vyplýva, že ekotoxický pre živočíchy a rastliny bol aj výluh z gudrónov, ktorý sa dažďovou vodou dostával do podlažia. Nebezpečenstvo ukryté v ropných odpadoch tak ohrozovalo najmä spodné a povrchové vody a rýchlá likvidácia úložiska bola preto akútne nutná. Jediným účinným spôsobom na zabránenie potenciálneho ohrozenia zdravia bolo úplné odstránenie gudrónov a kontaminovanej zeminy.

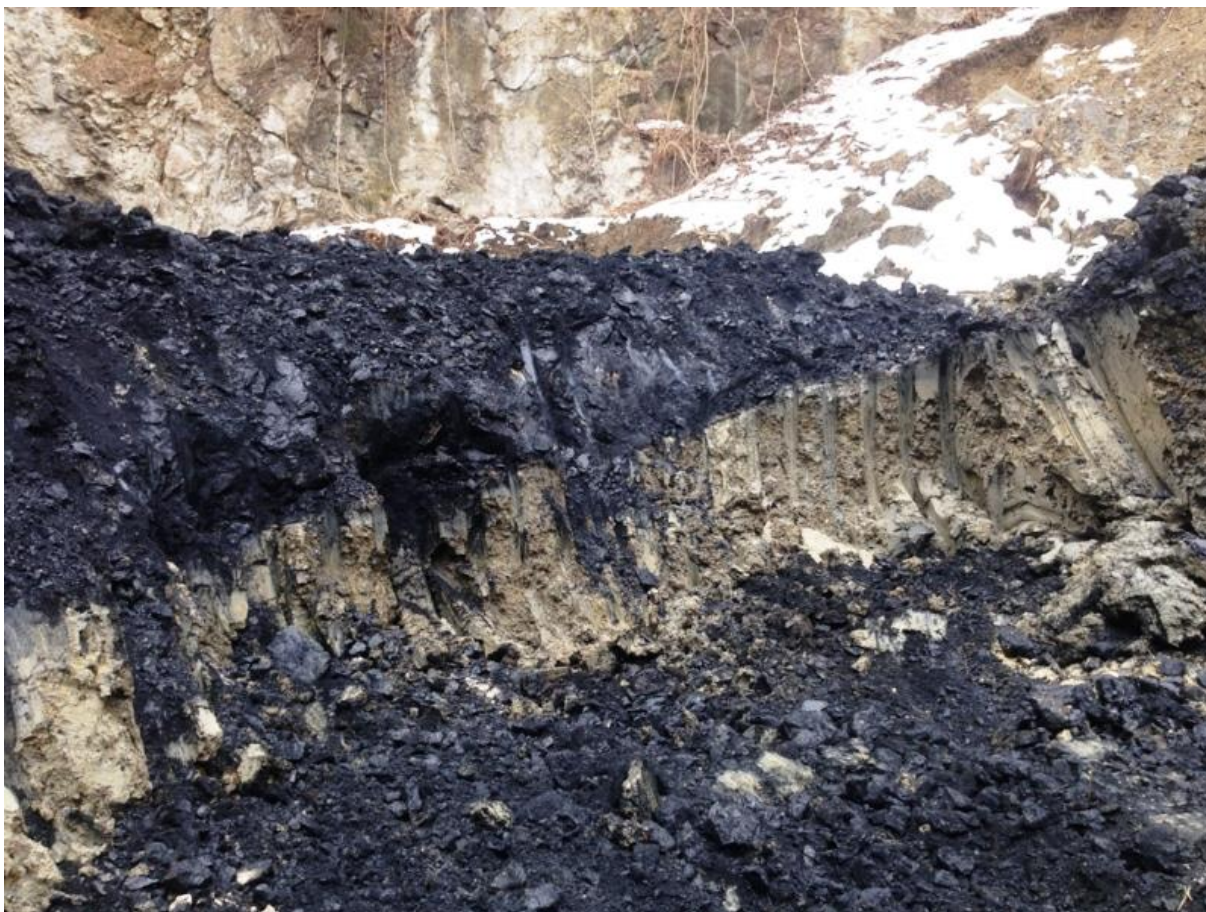
Obr. č. 3 Vrstva tesniaceho ílu vmiešaná medzi dve gudrónové vrstvy

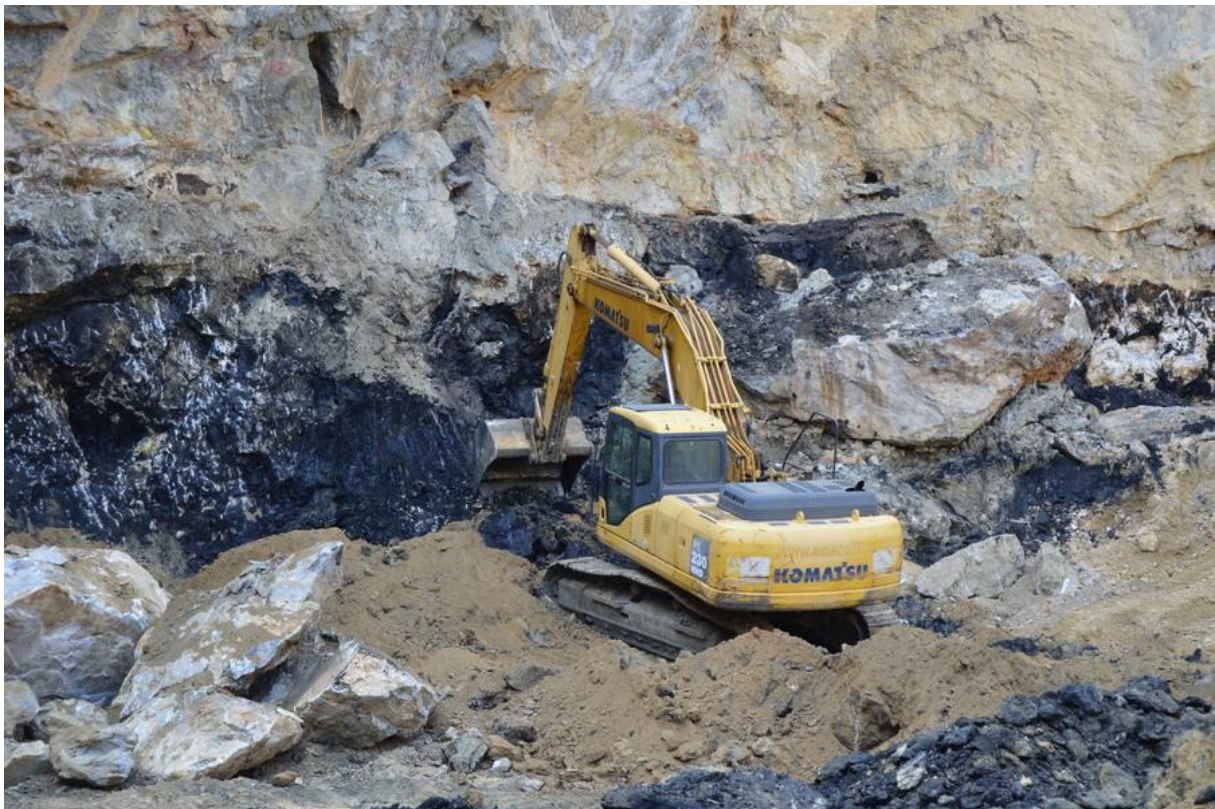
Obr. č. 7 Dočisťovanie stien kameňolomu

Znečistenie stien lomu bolo následne mechanicky oškrabávané strojne pomocou najužšej bagrovacej lyžice. Ďalší postup spočíval v zabezpečení ručného mechanického dočistovania stien pomocou škrabiek. Na zbytkové znečistenie, ktoré ostalo po vyššie uvedených operáciách, bola aplikovaná vysokotlaková para s detergentom. Okrem rozpúšťania tento postup zabezpečil ohrev povrchu vápencov, čo umožnilo znížiť viskozitu gudrónov v drobných puklinách a trhlinách vápenca s ich následným vytečením a možnosťou mechanického odstránenia. Posledným krokom bola aplikácia abrazívnych materiálov vysokotlakovými kompresormi. Tento postup sa využíva priemyselne pri odstraňovaní pevne prichytených materiálov na matricu – napríklad pri odstraňovaní farieb zo železných konštrukcií atď.

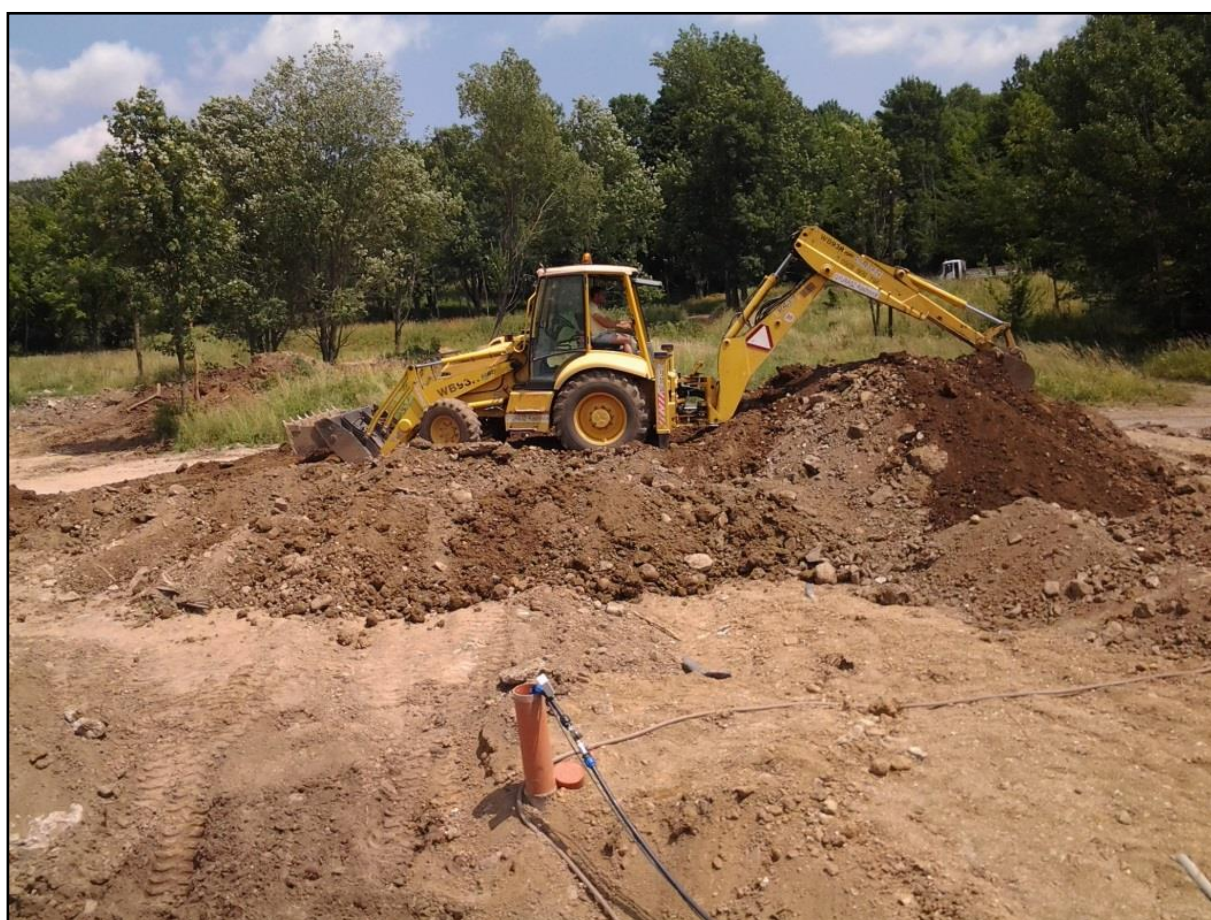
Obr. č. 9 Prekopávanie a prevzdušňovanie kontaminovanej zeminu – príprava na biodegradáciu

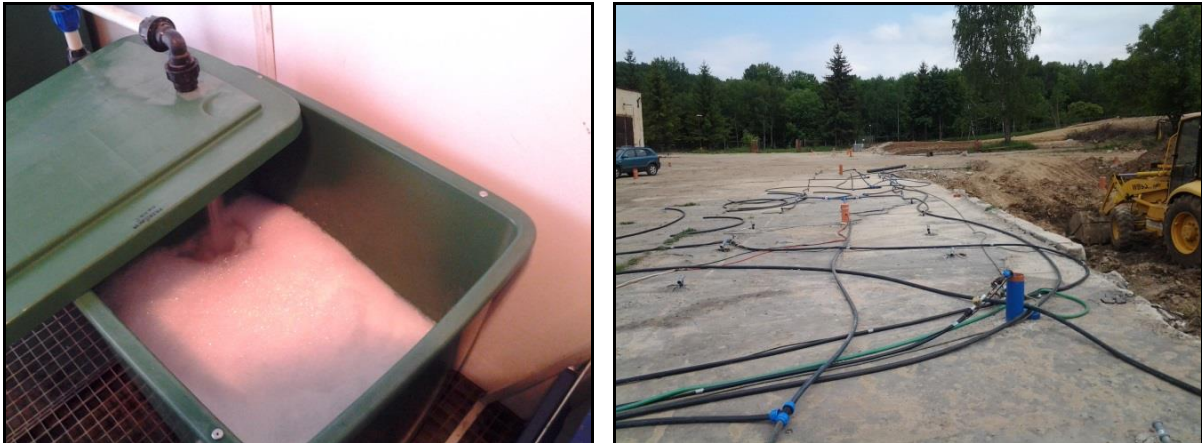
Obr. č. 10 a 11 Príprava NPAL v sanačnej technológii a rozvody do aplikačných vrtov

situ, teda odstránenie znečistených zemín. Išlo o zeminy pod betónovou plochou pred garážami a pekárňou. Proces sanácie premývaním spočíval v tom, že voda prechádzala horninovým prostredím a kontaminant sa vyplavoval, prípadne rozpustil. Podzemná voda znečistená kontaminantom sa následne odčerpávala pomocou vystrojených vrtov a čistila sa v sanačnej technológii. Účinok premývania sa zvyšoval použitím detergentom – voda bola doplnená technickým detergentom REO804-01 (NPAL).

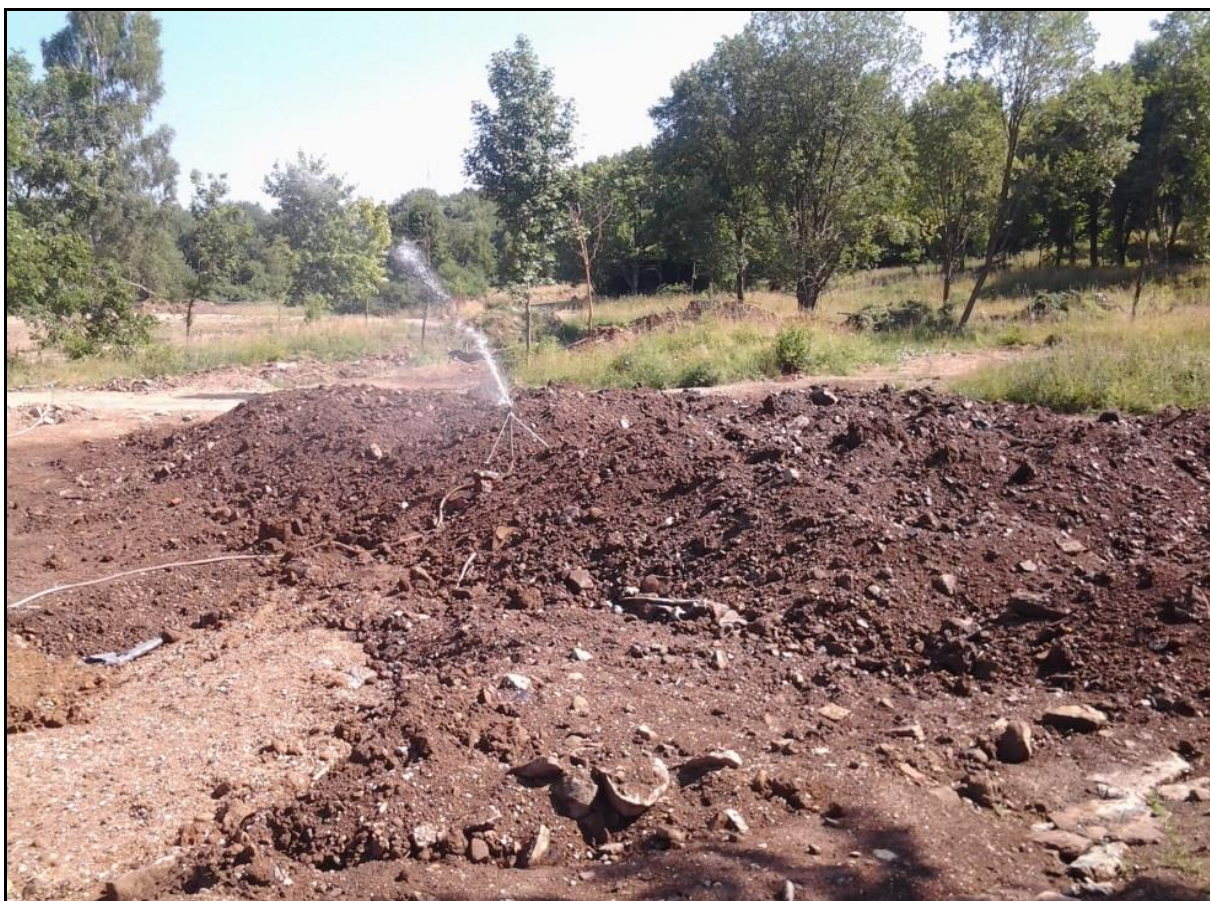
Obr. č. 12 Biodegradačná plocha v lokalite Pekáreň

Pri biodegradácii sa na likvidáciu znečistenia využíva schopnosť baktérií, prípadne húb, rozkladať uhľovodíky. Rozkladom prírodných uhľovodíkov dochádza k degradácii až na vodu a oxid uhličitý. Podmienky na využitie biodegradačných metód do hĺbky horninového prostredia limituje priepustnosť horninového prostredia, typ kontaminantov a navyše ešte to, že na biodegradáciu sa vo veľkej väčšine prípadov využívajú aeróbne baktérie. Preto je potrebné na ich činnosť zaistiť dostatočné množstvo kyslíka v horninovom prostredí. Metóda sanácie zemín biodegradáciou bola použitá v tých častiach územia, kde bolo znečistenie distribuované v blízkosti povrchu.

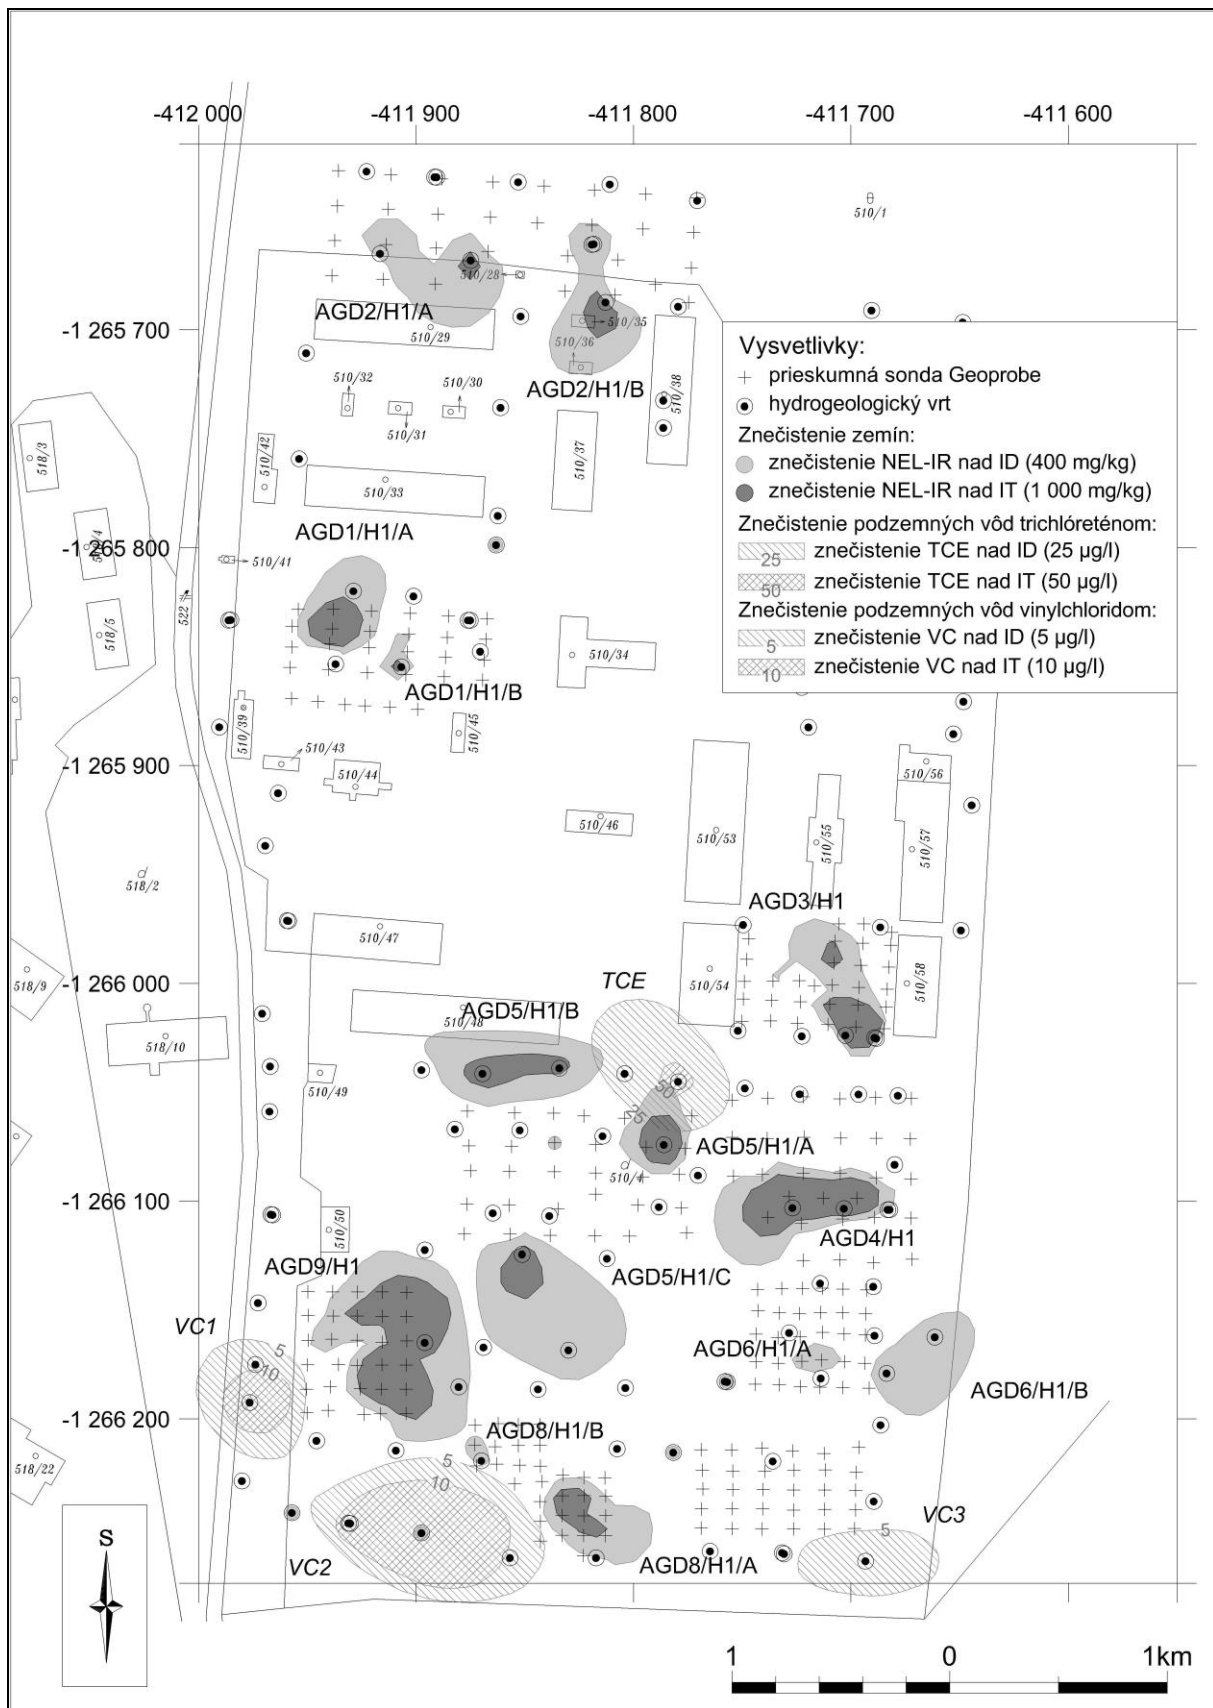
Obr. č. 24 Znečistenie zemín (hĺbková úroveň 0,5 – 1,5 m) a podzemných vôd pred začiatkom sanácie v lokalite Lešť – Garážové dvory

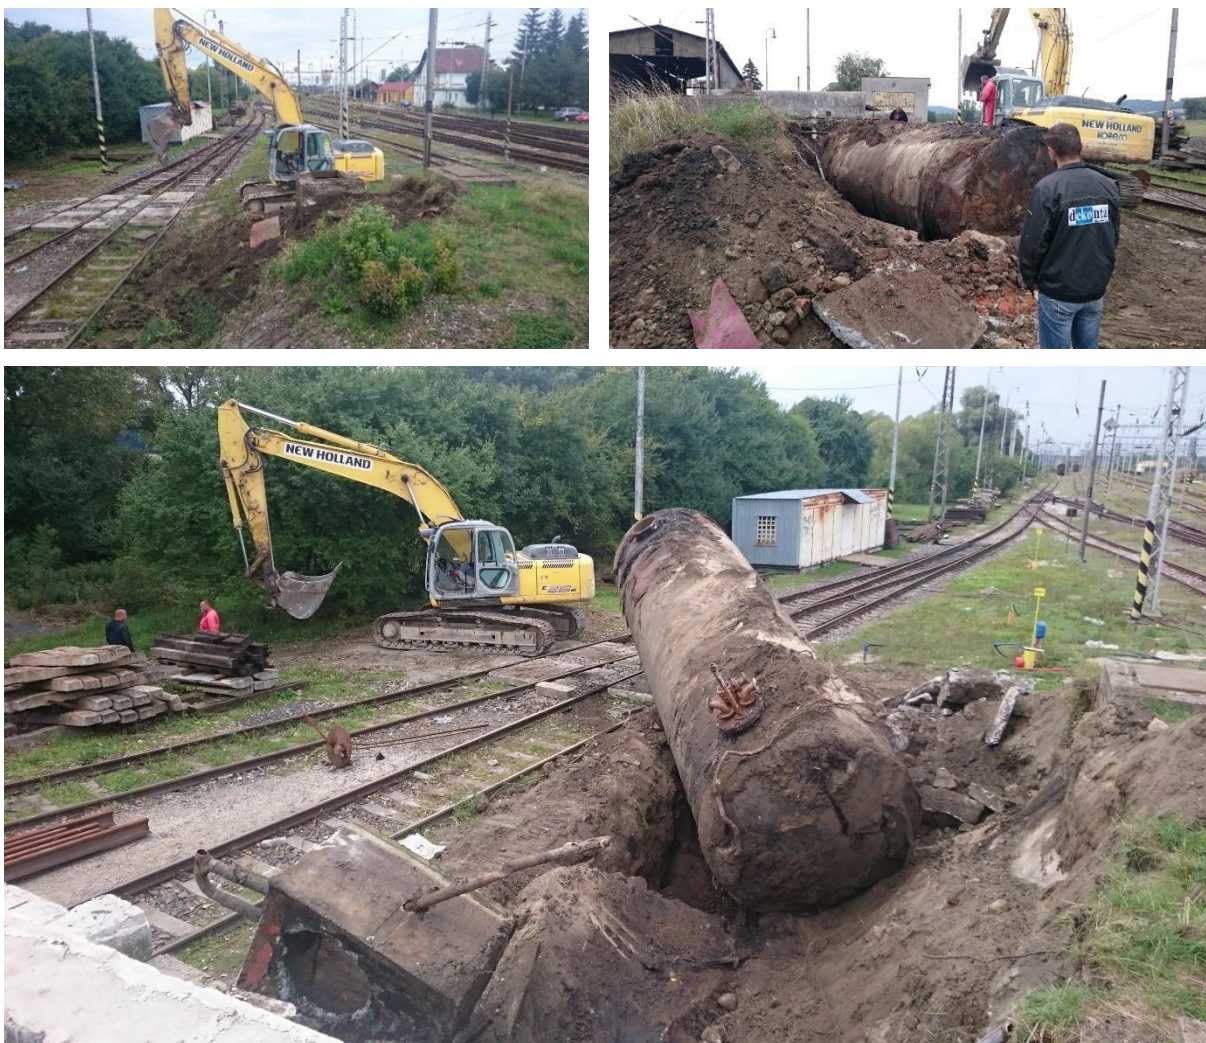
Úložisko bolo situované sčasti nad okolitým povrchom. Nádrže boli jednoplášťové a ich ochranný obal bol presiaknutý ropnými látkami, ktoré zrejme stekali po nádržiach pri ich nepozornom plnení. Obidve nádrže boli uložené v zemnom lôžku na betónových pätkách. Tie spôsobovali pri odťažbe značné problémy svojimi rozmermi a svojou hmotnosťou. Po vytiahnutí boli betónové bloky sčasti rozdrvené. Železnice požadovali nádrže iba premiestniť vedľa koľajiska. Okolie nádrží bolo značne kontaminované ropnými látkami. Následne po ich vytiahnutí sa pristúpilo k odťažbe značne kontaminovanej okolitej zeminy, čím sa vysanovala podstatná zdrojová oblasť polutantov, ktoré sa rokmi šíрили do okolia.

Obr. č. 12, 13, 14 Likvidácia nádrží úložiska PHM

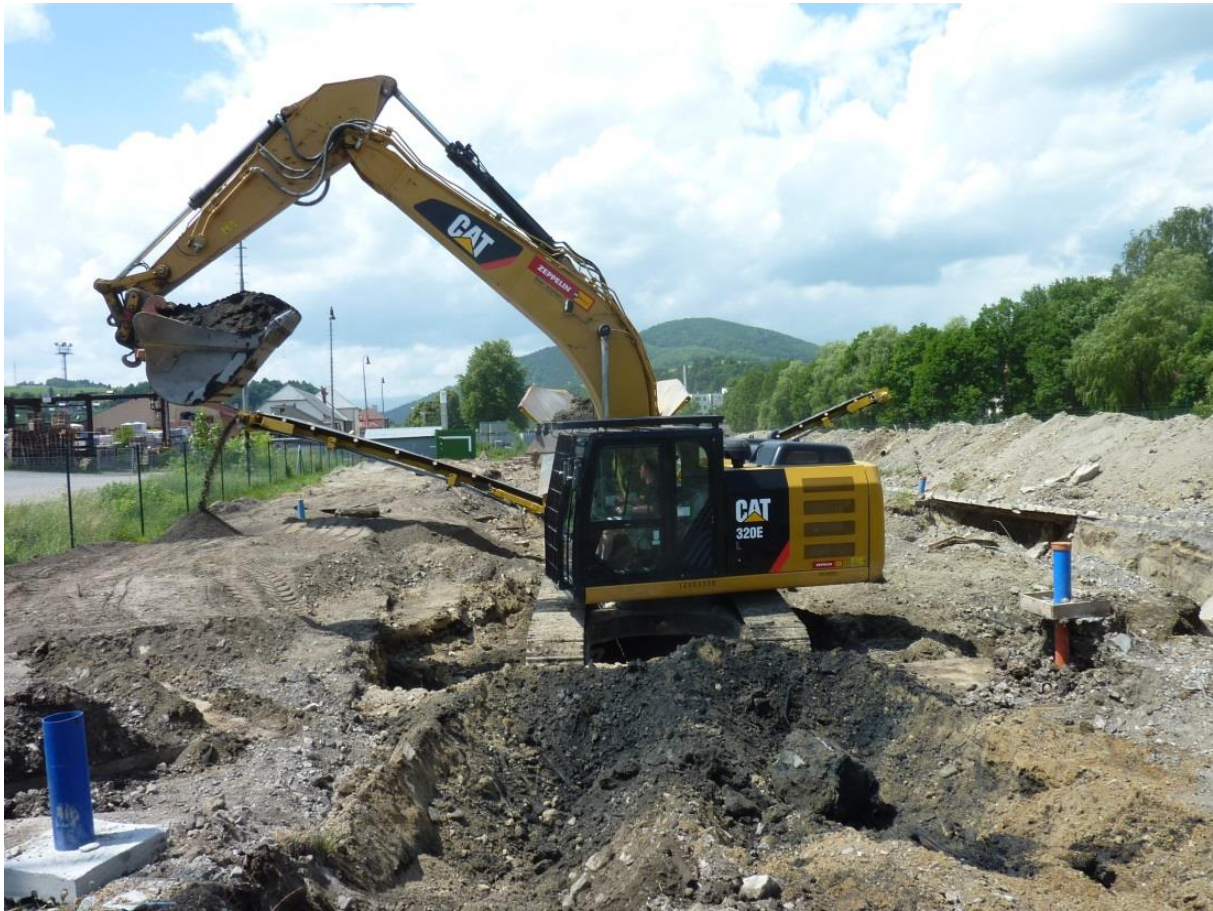
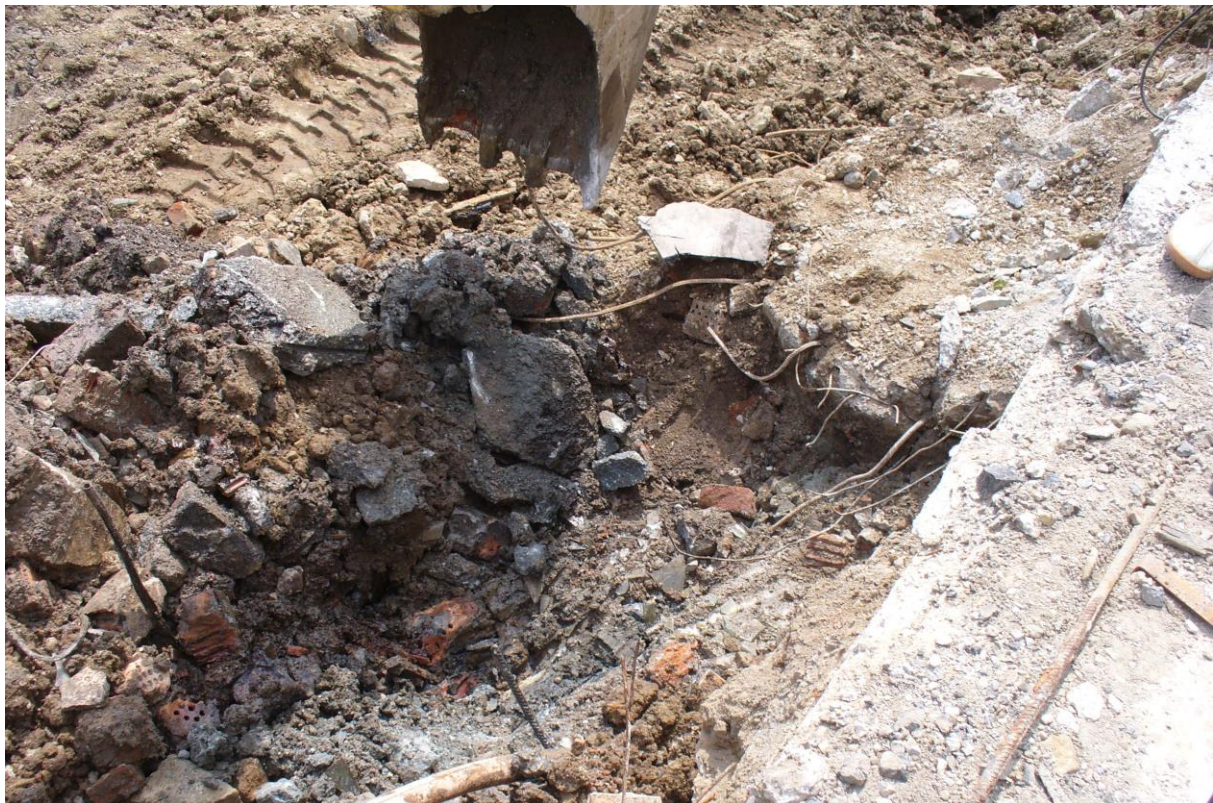
Naďalej však pretrvávali zvýšené koncentrácie ropných látok (NEL) v podzemnej vode a napriek rekultivácii územia ostala podpovrchová vrstva zemín kontaminovaná ropnými látkami [2].

Obr. č. 4 a 5 Odkop a triedenie znečistených zemín

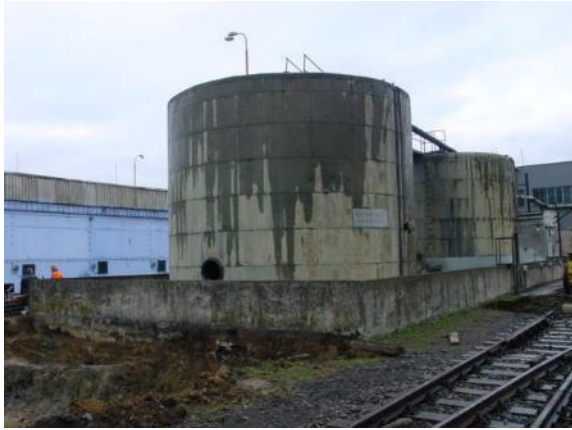
Obr. č. 1 Mazutové nádrže počas prvej etapy sanácie

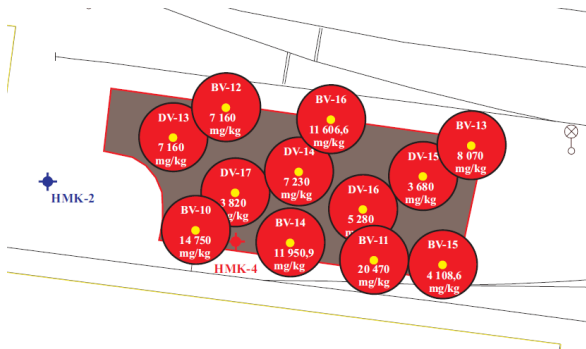
Obr. č. 7 Mapa znečistenia horninového prostredia pred začatím sanácie

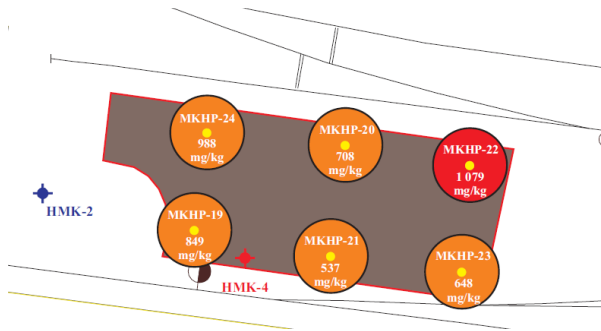
Obr. č. 8 Obsah zmesi ropných uhľovodíkov po ukončení sanácie
