ENVIRONMENTÁLNE ZÁŤAŽE NA SLOVENSKU

PRÍKLADY DOBREJ PRAXE
V RÁMCI REALIZOVANÝCH PROJEKTOV PRIESKUMOV,
SANÁCIÍ A MONITOROVANIA ENVIRONMENTÁLNYCH ZÁŤAŽÍ/1

PRIESKUM ENVIRONMENTÁLNEJ ZÁŤAŽE VRAKUNSKÁ CESTA – SKLÁDKA CHZJD

SANÁCIA ENVIRONMENTÁLNEJ ZÁŤAŽE

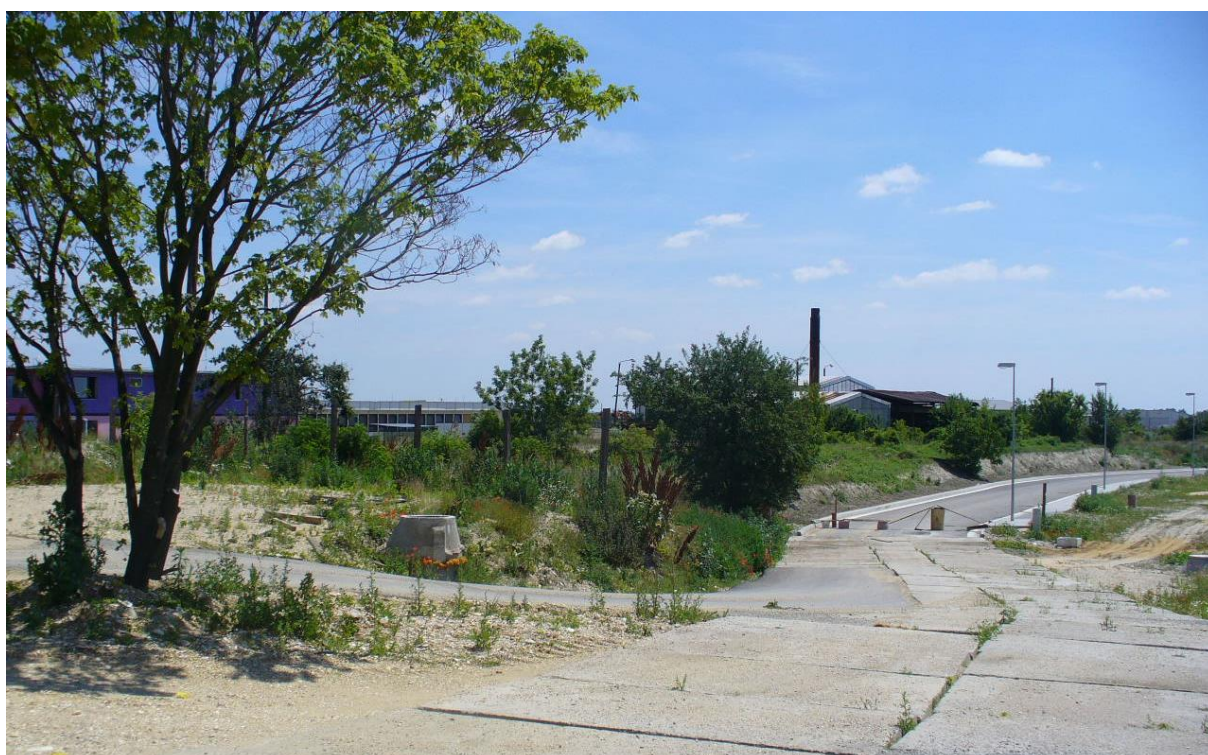
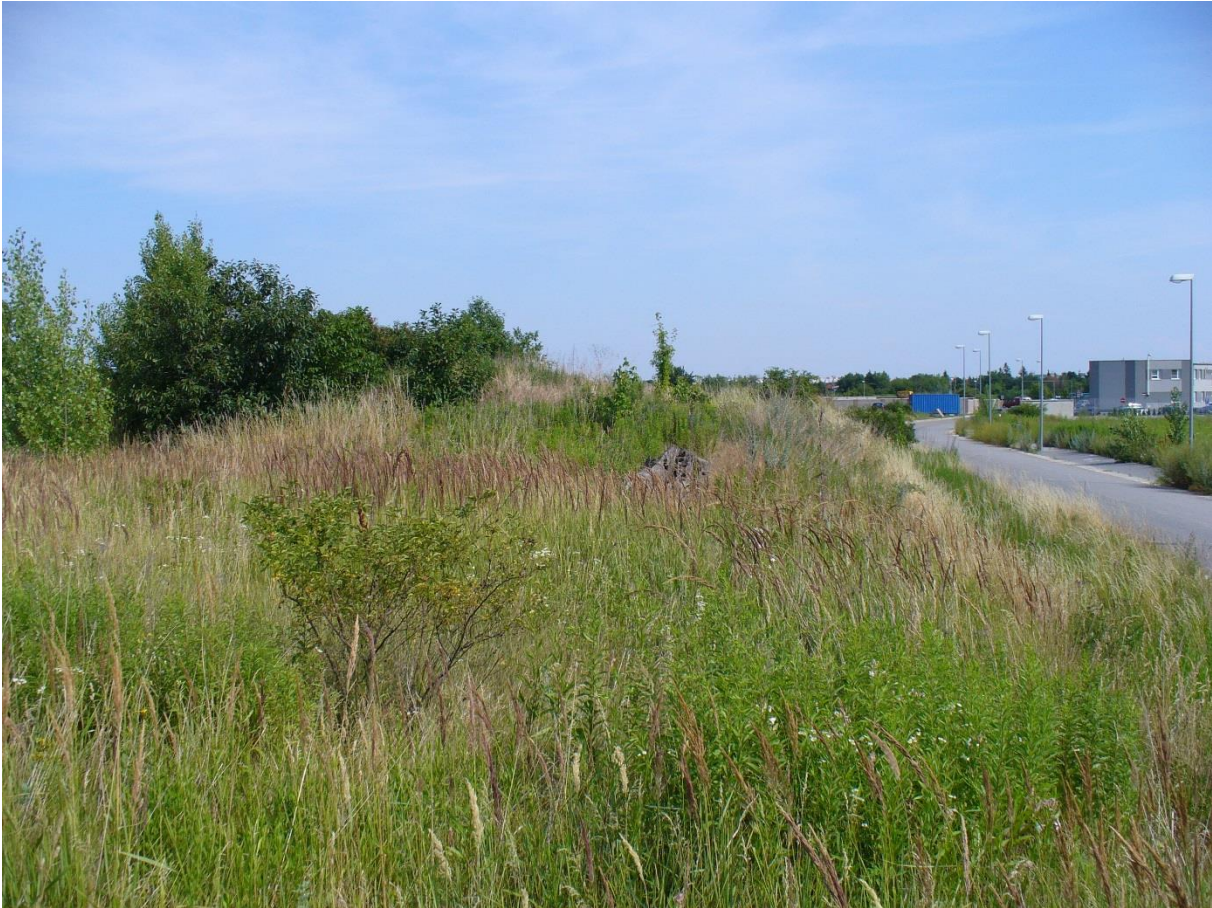
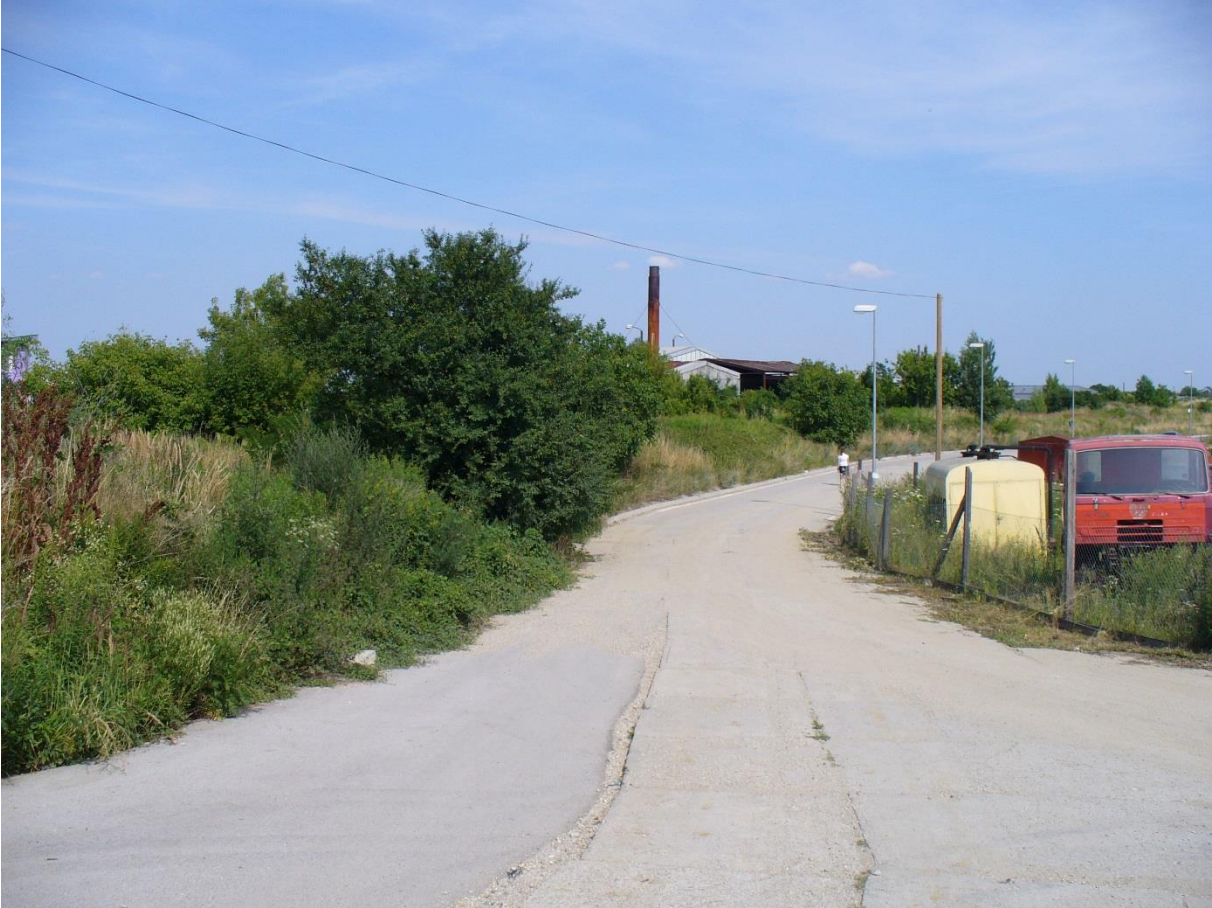
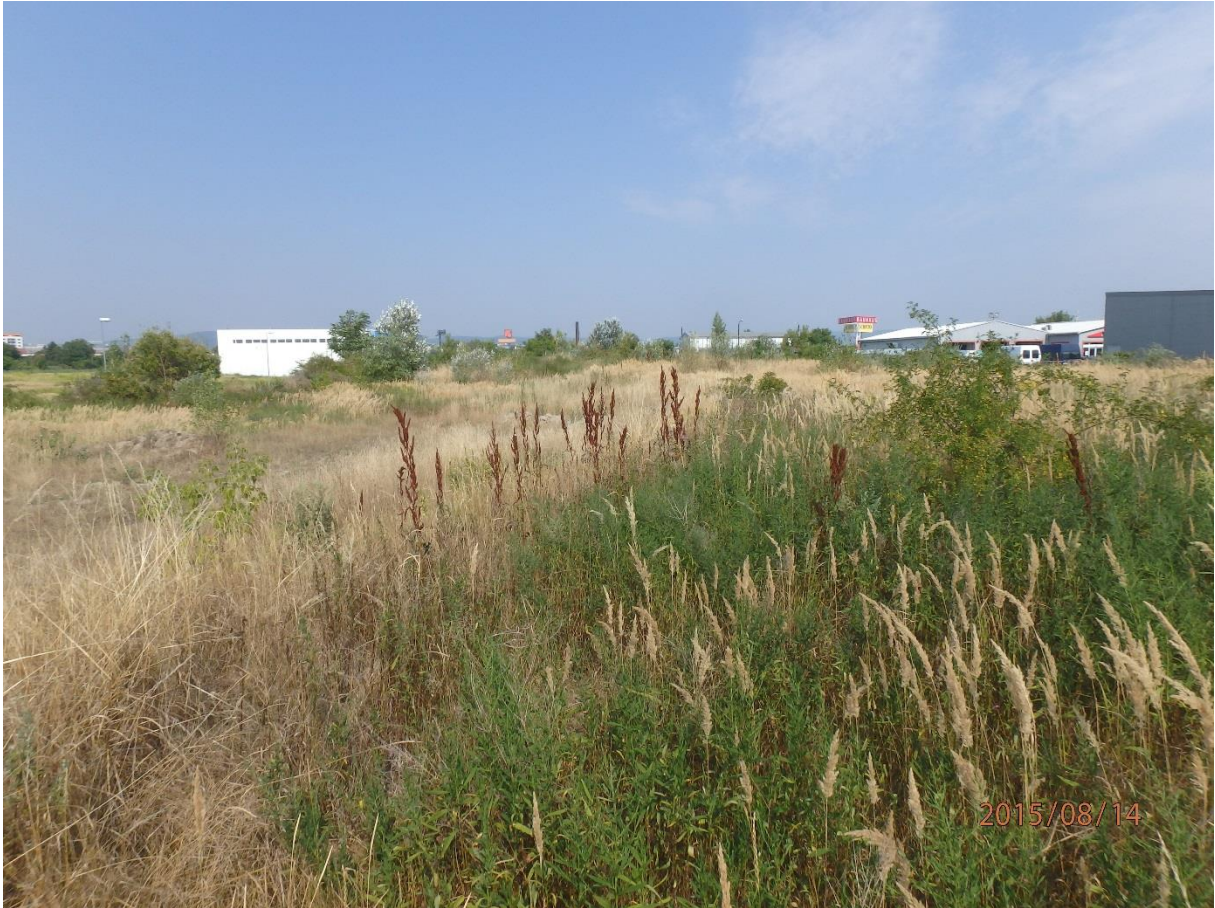
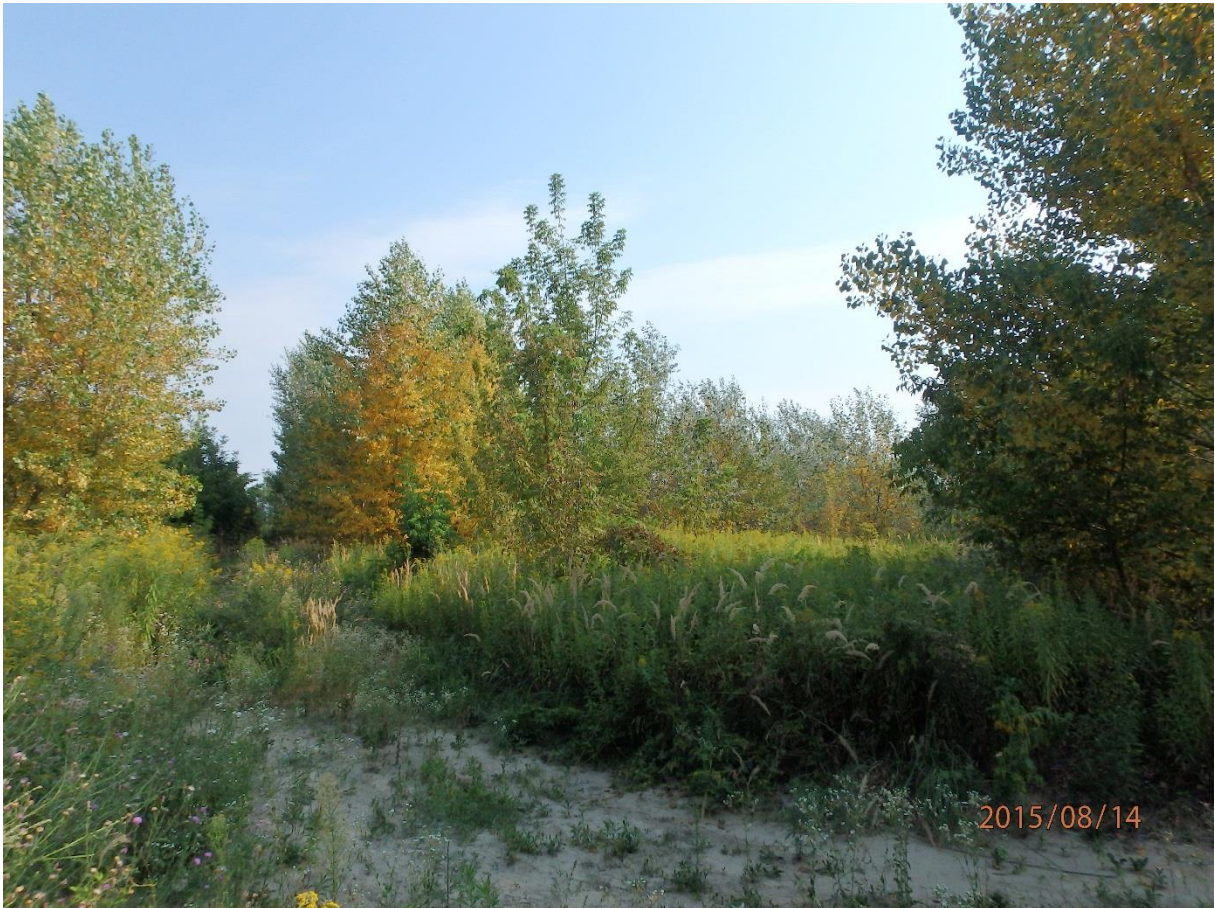
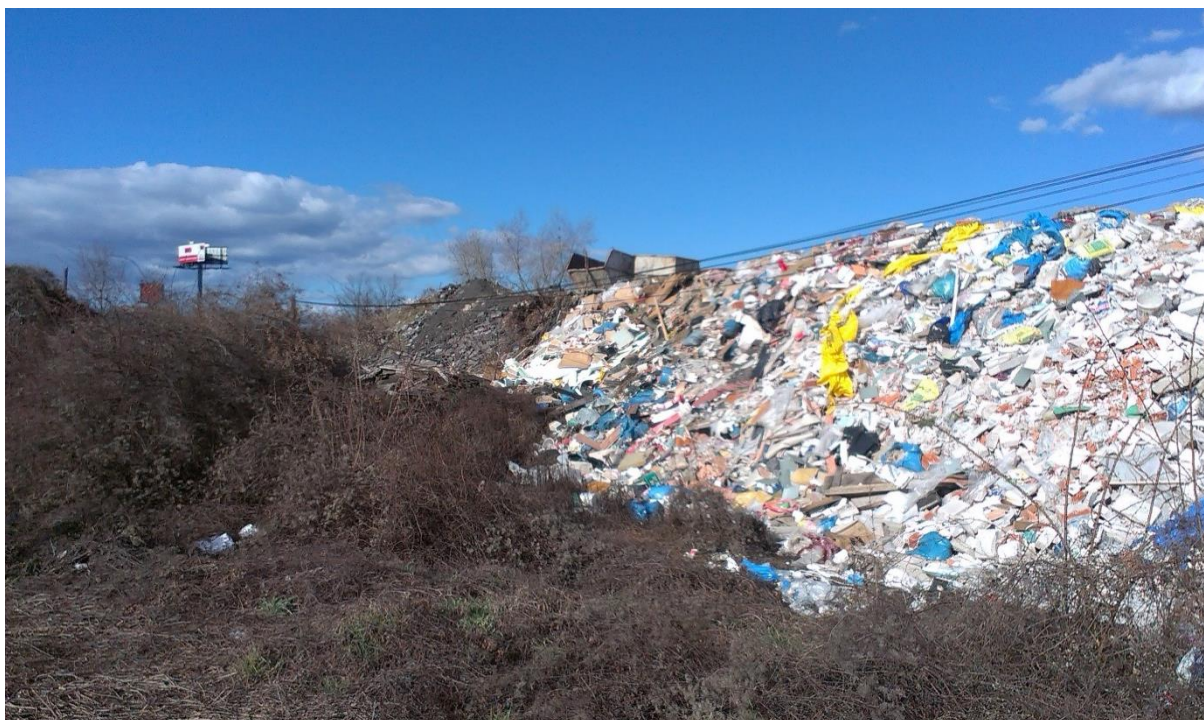
Obr. č. 1 a, b, c, d, e, f Pohľad od ZSZ na VJV na skládku odpadu. Skládku je na ľavej strane cesty. V pozadí sú budovy situované na skládke odpadu. (a, c) a pohľad od SZ na JV pozdĺž telesa skládky odpadu. Skládku je situovaná vľavo od cesty. (b). (Zdroj a, b, c: ISEZ, stav k r. 2011).

Stav niektorých častí lokality pred začatím prieskumných prác f. Dekonta Slovensko, spol. s r. o. v auguste 2015 – d, e, f. Lokalita na prvý pohľad pripomína prírodné prostredie so stromami, kríkmi a trávny porastom.

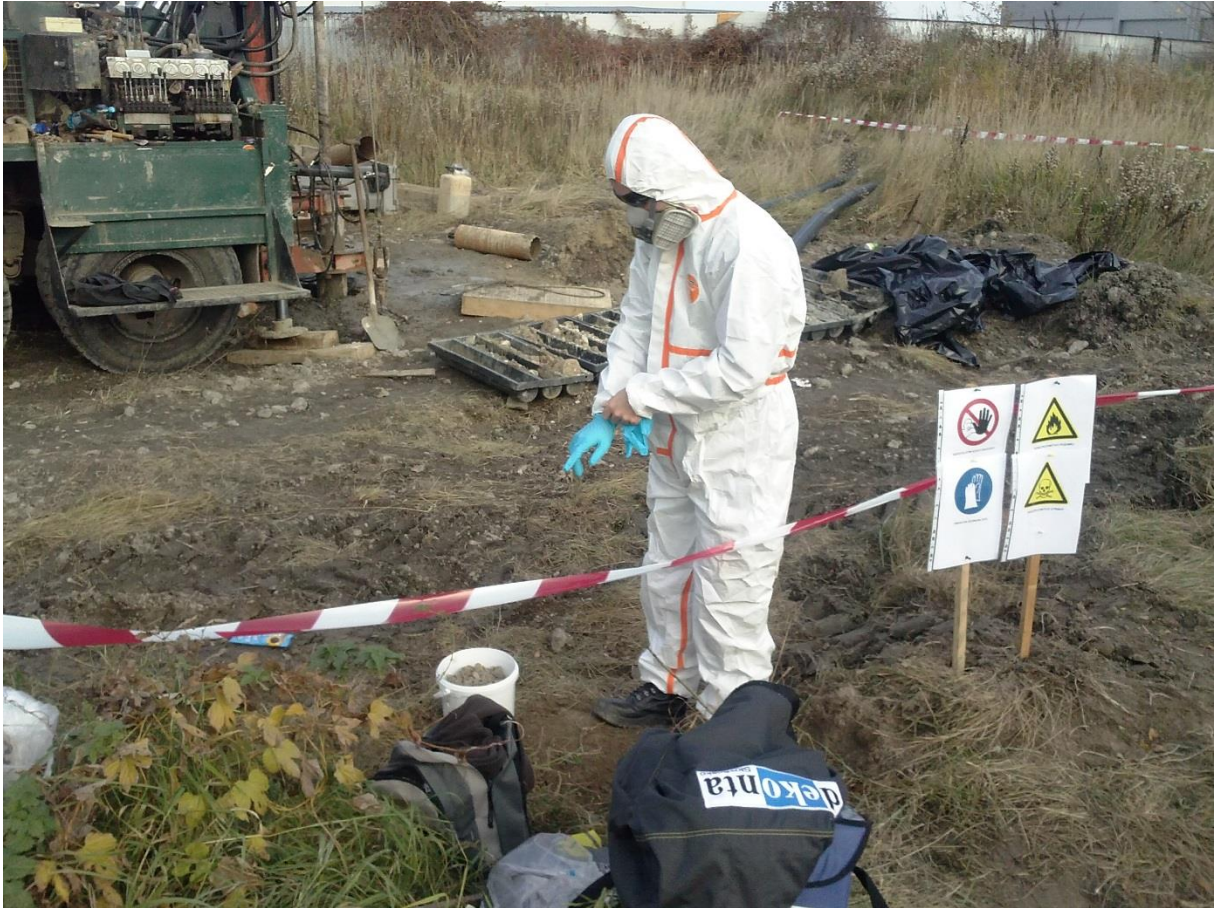
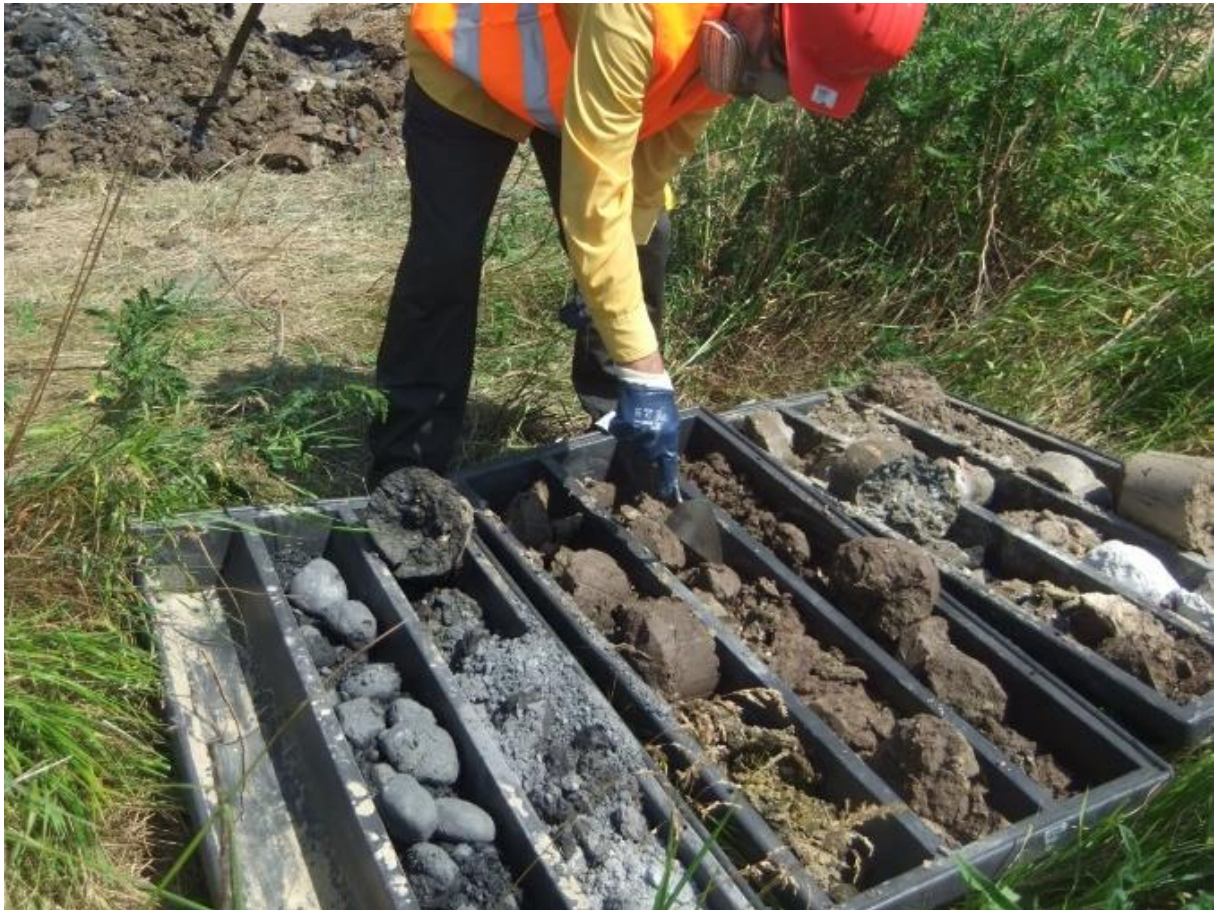
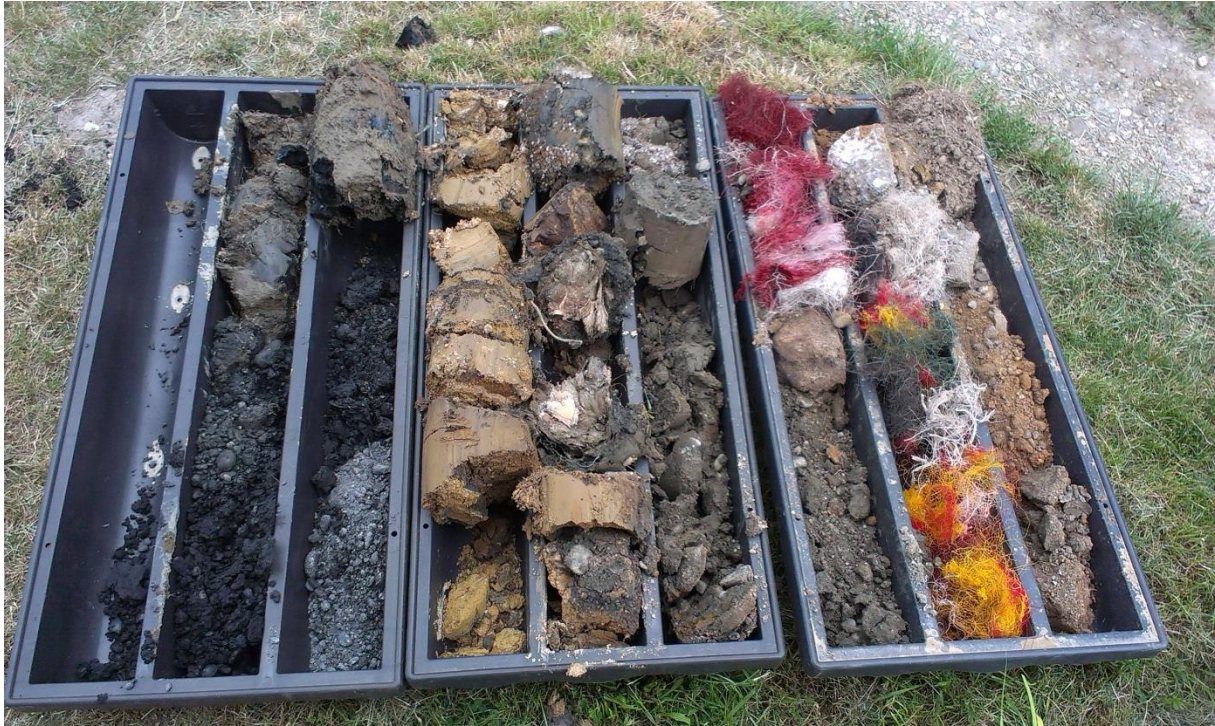
Obr. č. 4 a, b, c Odber vzoriek zemín v ochrannom obleku (a), odber ihneď po odvrtaní (b), profil vrtného jadra s výrazným znečistením (c).

Znečistenie v pôde, resp. v hlbších horizontoch zemín, tvorili napr. prchavé látky zo skupiny tzv. BTEX (benzén, toluén, etylbenzén, xylén), pričom najvýraznejšie prekročenie limitov v prostredí vykazoval toluén. Vzhľadom na skutočnosť, že vzorky napr. z vrtovej PVSV-4 a HGSV-5 z hĺbkových úrovní 3 – 5 m prekračovali IT kritérium (najvyšší prípustný limit podľa smernice MŽP SR) v prvom prípade 35-násobne a druhom 13-násobne, bol dôvodný predpoklad na vysokú mieru obsahu týchto látok práve v kontaktnej vrstve medzi samotným chemickým odpadom a vrstvou navážky. Tento predpoklad potvrdzovali aj atmogeochemické merania.

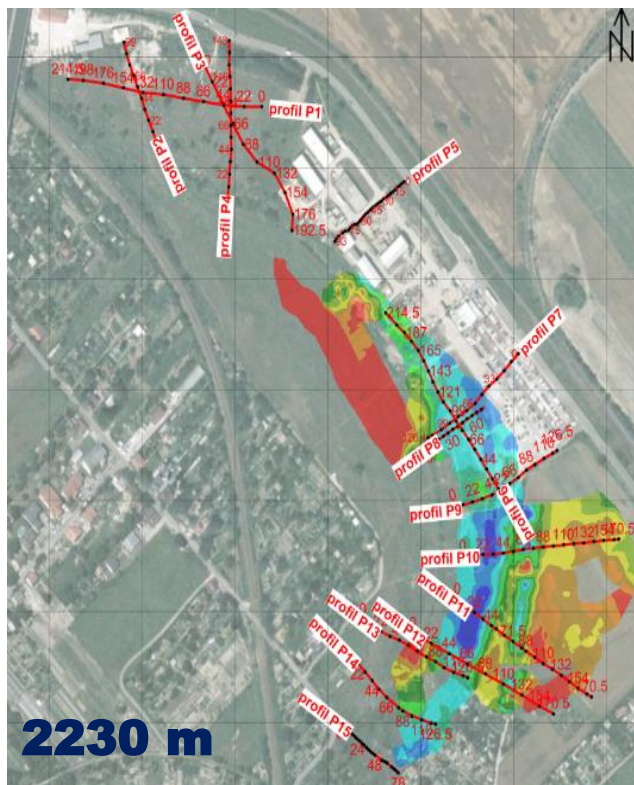
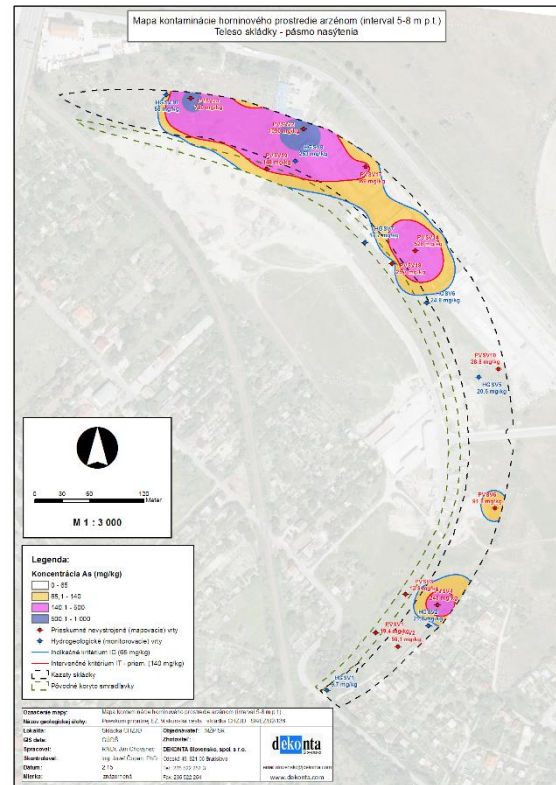
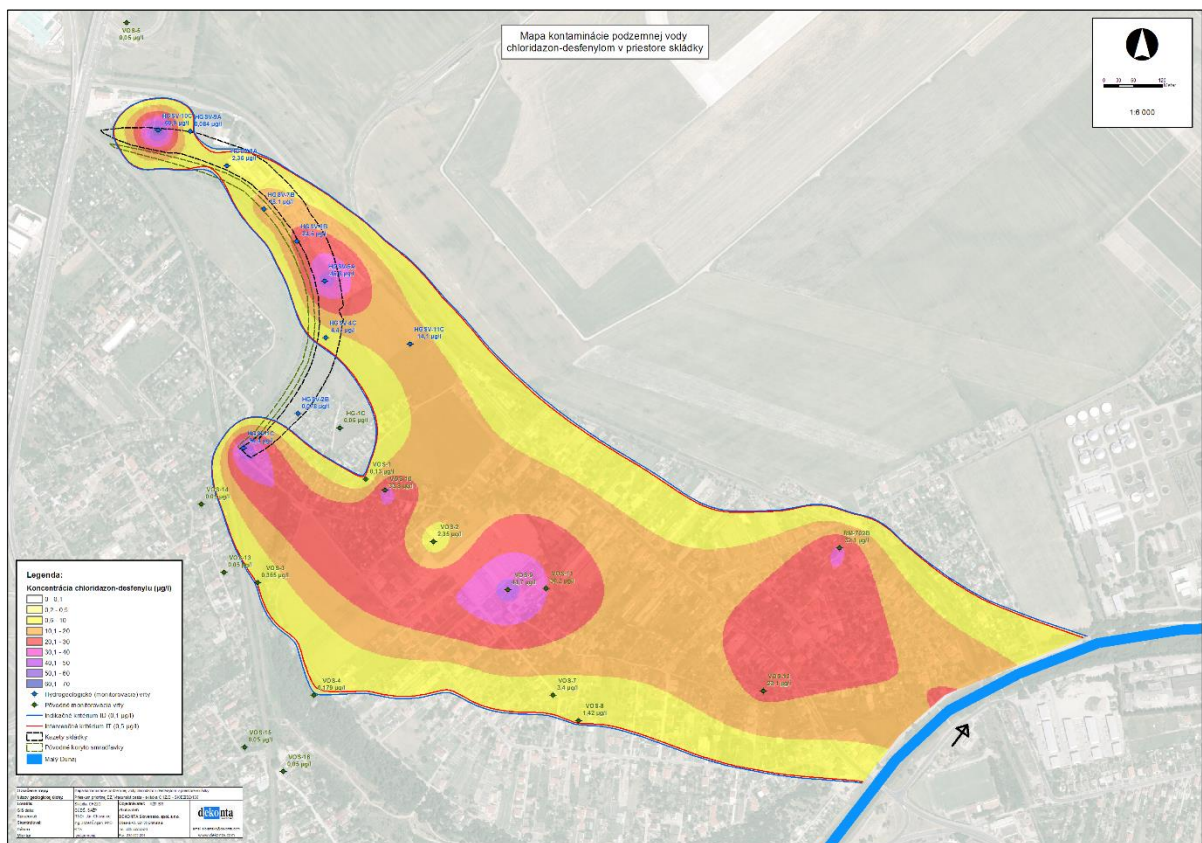
Obr. č. 6 a, b, c: Výstupy z prieskumu v podobe prehľadných máp: a) mapa s geofyzikálnymi profilmi v dĺžke 2 230 m, b) mapy znečistenia zemín na skládke, c) mapy znečistenia podzemných vôd v širšom okolí

Výsledky prieskumu potvrdili rozsiahle znečistenie pôdneho vzduchu, horninového prostredia a podzemnej vody širokou škálou kontaminantov. Priestor skládky je vysoko znečistený a je zdrojom znečistenia podzemných vôd, ktoré šíria znečistenie v smere prúdenia podzemnej vody. Skúmané územie skládky CHZJD predstavuje potenciálne vysoké environmentálne aj zdravotné riziko, ktoré si vyžaduje realizáciu sanačných opatrení.

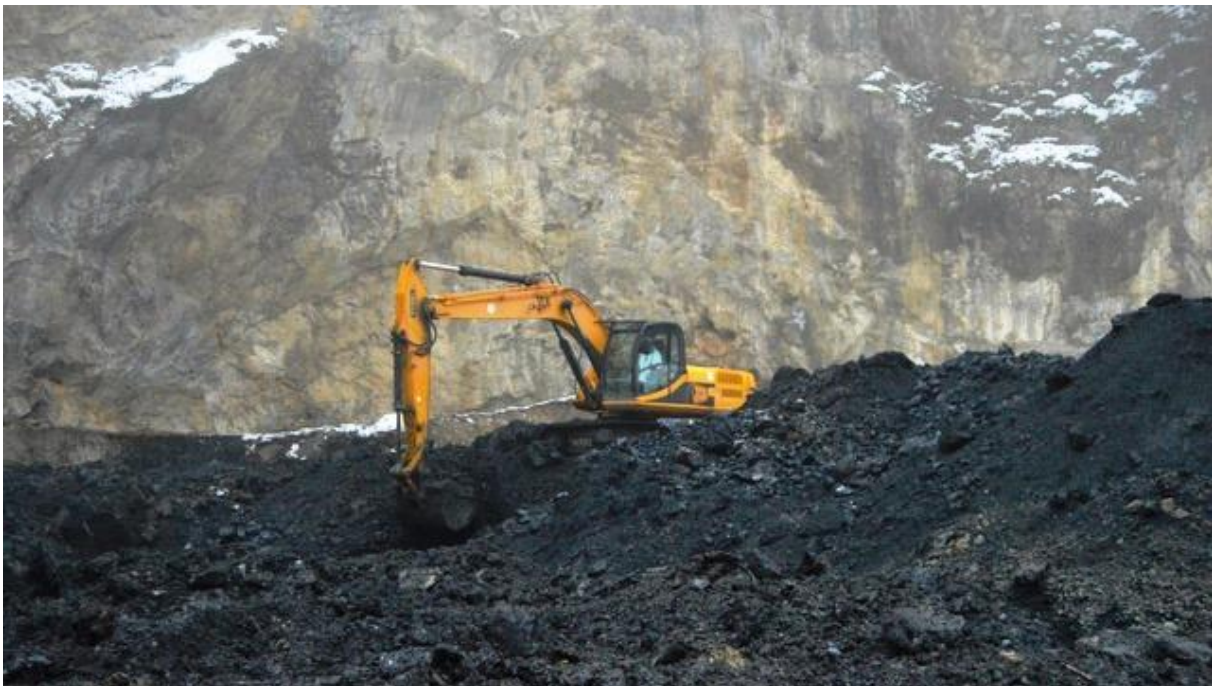
Obr. č. 4 Selektívna odťažba odpadu

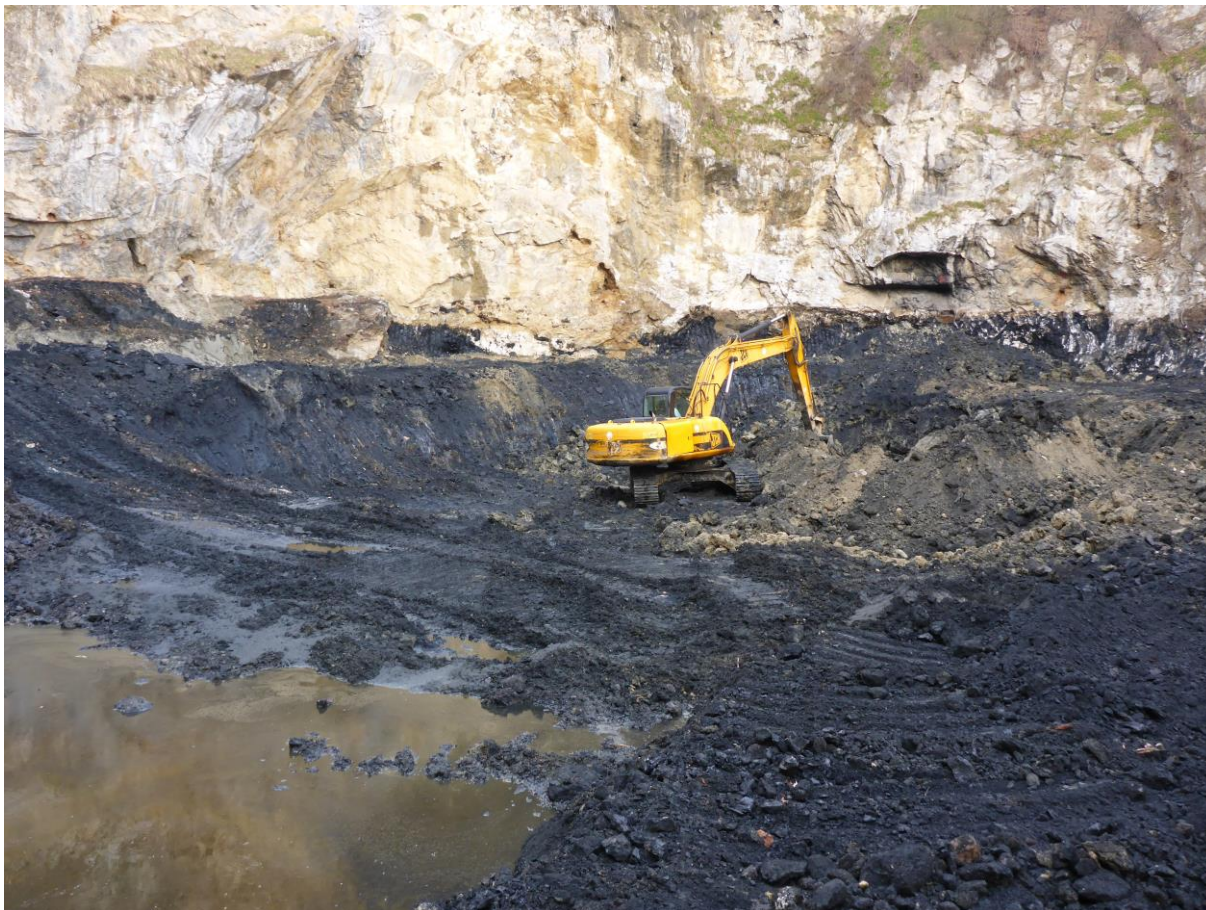
všetkých negatívnych vplyvov úložiska na okolie, s tým, že išlo o definitívne vyriešenie problematiky dotknutej EZ. Pôvodné odpady boli uložené v kameňolome na celkovej ploche 4 090 m². Hrúbka úložiska (gudróny, krycia vrstva a zemina) sa pohybovala od 7 do 11,5 m. Z celkového množstvo odťažených nebezpečných odpadov bolo 18 400 m³ gudrónov a 14 150 m³ kontaminovaných zemín vrátane krycej vrstvy.

Obr. č. 5 Selektívna odťažba odpadu

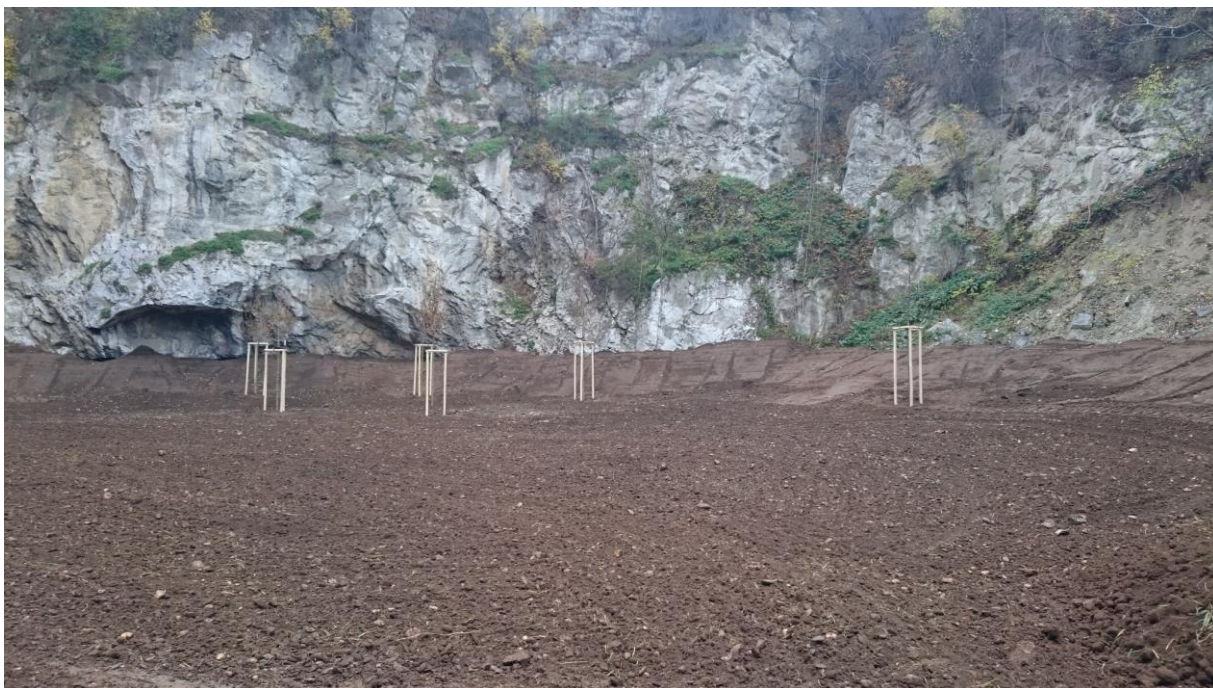
Obr. č. 10 Spätňý zásyp a rekultivačné práce v kameňolome

Technická rekultivácia spočívala v realizácii hrubých terénnych úprav povrchu kameňolomu po odťažení uložených odpadov. Tieto úpravy povrchu dna kameňolomu umožnili jeho prekrytie rekultivačnými vrstvami. Súčasne obmedzili vsakovanie dažďových zrážok vytvorením tvaru umožňujúceho zvýšený povrchový odtok, čo zabránilo vytvoreniu podmáčaného terénu v priestore kameňolomu. Hrubé terénne úpravy tvaru povrchu kameňolomu pozostávali zo zavezenia nerovností na povrchu kameňolomu a vytvorenia mierne svažitého povrchu.

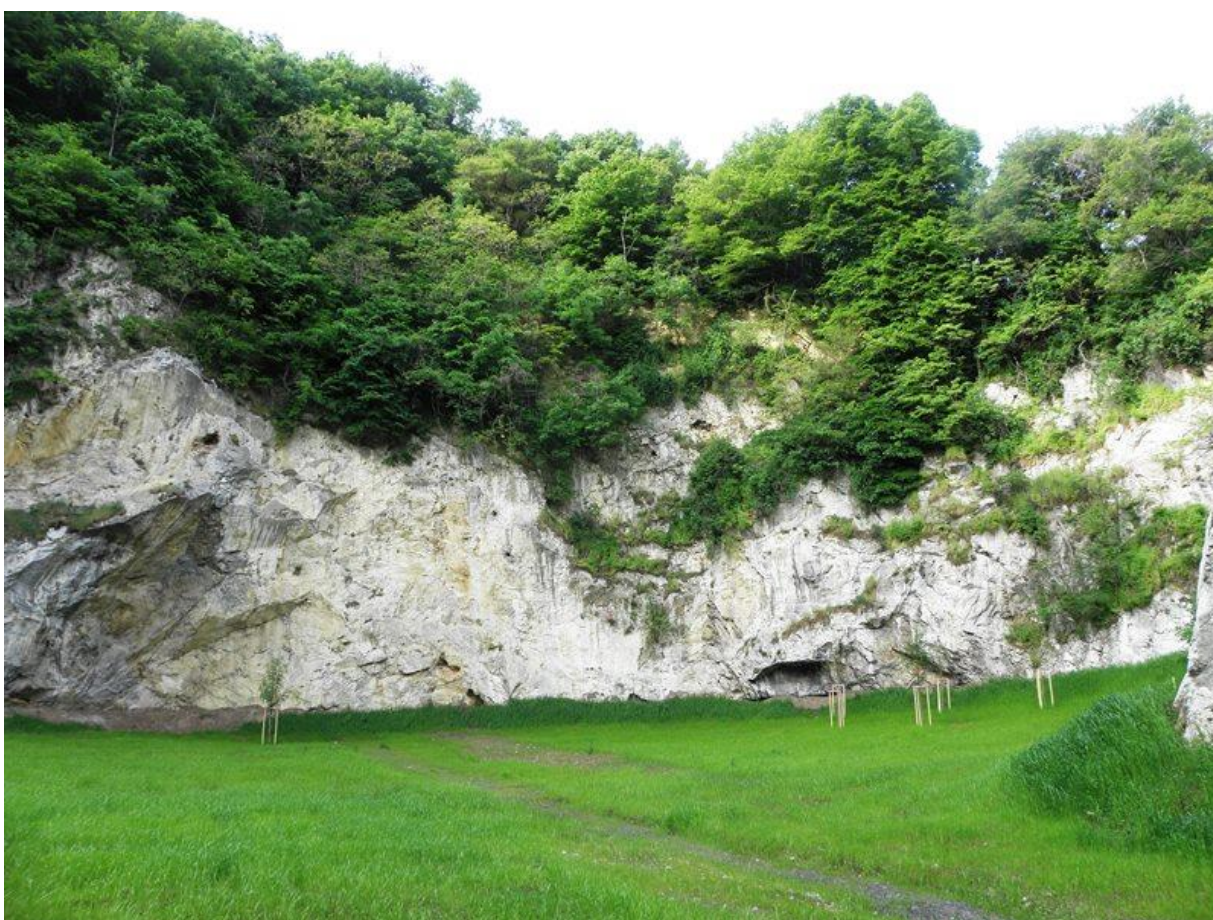
Obr. č. 11 Kameňolom Srdce po rekultivácii územia

Cieľom biologickej rekultivácie kameňolomu bolo jeho začlenenie do okolitej krajiny. Po vykonaní technickej rekultivácie bol povrch kameňolomu osiaty trávny porastom a vysadený drevinami autochtónnych druhov. Tým tu vznikol porast drevín, ktorý bude mať skôr funkciu biologickú než produkčnú. Osiatie trávny porastom bolo realizované zmesou tak, aby zodpovedalo prirodzenej skladbe na danom území. Výsev tráv prebiehal v dobe od začiatku jari do konca augusta 2015. Skladba porastu drevín bola zvolená tak, aby sa čo najviac priblížila skladbe prírodných porastov v okolí kameňolomu.

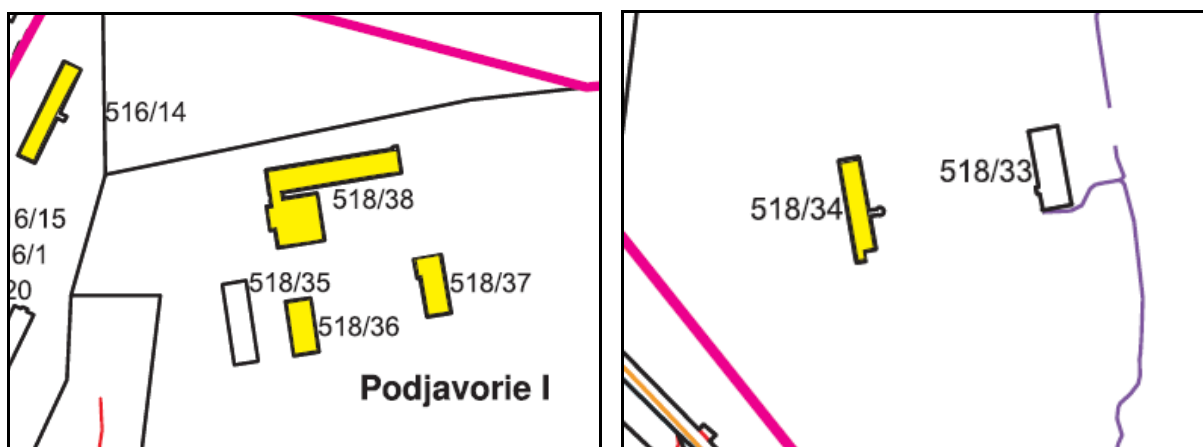
Obr. č. 3 a 4 Asanované objekty v lokalite Hlavný tábor

- Búracie – demolačné práce boli súčasťou prípravných prác pred sanáciou, práce realizovala spoločnosť PEMAX PLUS spol. s r. o., Banská Bystrica. V rámci týchto prác boli odstránené staré budovy, v ktorých sa v minulosti vykonávala činnosť, ktorá viedla k vzniku znečistenia. Predstavovali tak potenciálne zdroje znečisťovania horninového prostredia a podzemnej vody. Asanovali sa nielen nadzemné časti budov, ale aj prípadné podzemné časti, ich príslušenstva a podlahy budov.

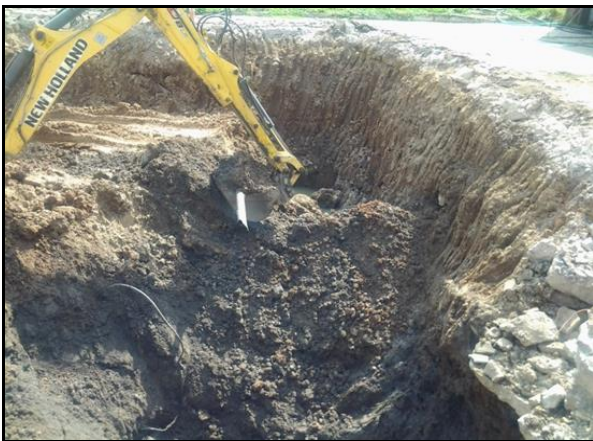
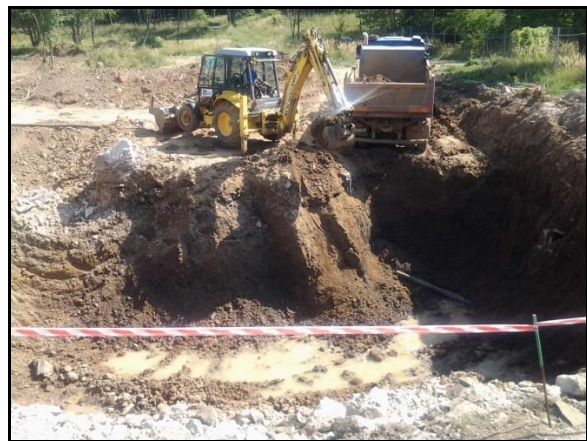
Obr. č. 5 a 6 Sanácia zemín ex situ – výkopové práce v čiastkovej lokalite Pekáreň

Sanácia ex situ (vykopanie a odvoz na zneškodnenie u oprávneného zmluvného odberateľa) sa použila v miestach najrozsiahlejšej kontaminácie zemín. Takýto stav sa zistil najmä pod základmi zbúraných objektov (bývalý sklad RL a v okolí kúpeľov mužstva v čiastkovej lokalite Pekáreň, v kotolni SA, v blízkosti základov starej neidentifikovateľnej budovy, v pozícii nad starou kotolňou SA a v lokalite Sklady za súčasnou administratívnou budovou). V týchto miestach bola zemina vykopaná a odvezená na zneškodnenie u oprávneného zmluvného odberateľa, ktorým bola spoločnosť EBA s. r. o. Bratislava. Sanáciou ex situ bolo v lokalite Hlavný tábor sanovaných 550 m³ znečistenej zeminy.

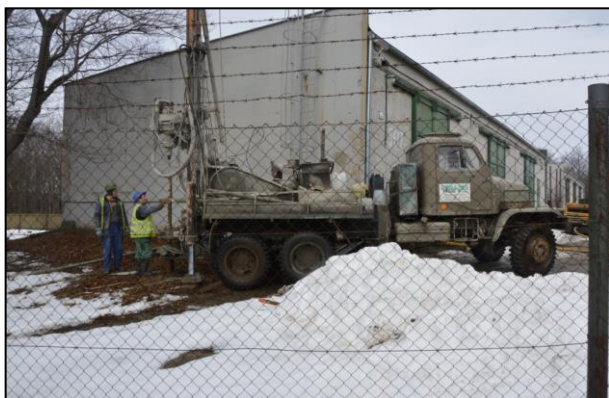
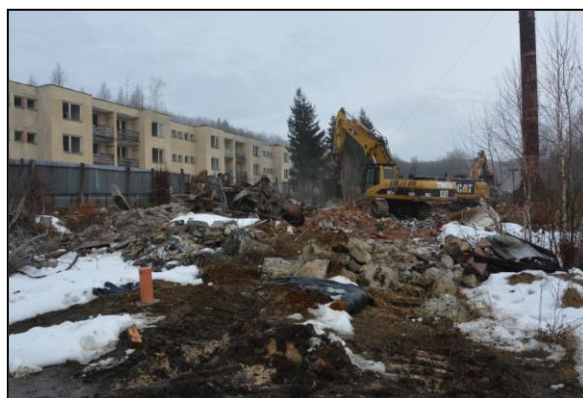
Obr. č. 7 a 8 Z priebehu sanačných prác v lokalite Lešť – hlavný tábor [14]

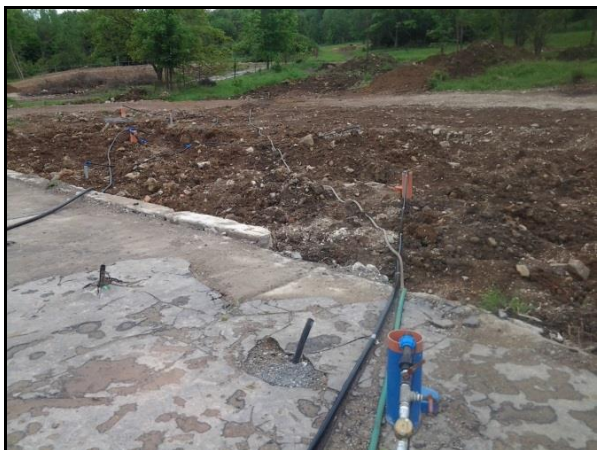
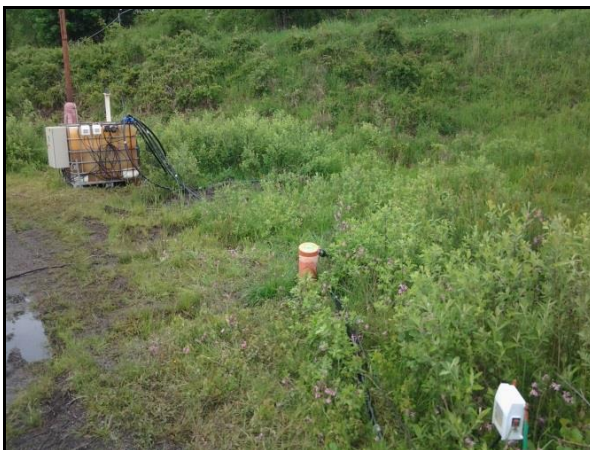
Obr. č. 13 a 14 Čerpanie podzemnej vody – lokality Pekáreň a Ihrisko

Ide o zaužívaný sanačný postup, keď sa znečistená podzemná voda čerpá a po vyčistení sa vypúšťa naspäť do horninového prostredia. Na čerpanie sa využívali vystrojené vrty, odvrátané v rámci etapy prác AR a sanačné vrty, odvrátané v rámci etapy sanácie EZ. Čerpanie a čistenie podzemnej vody prebiehalo kontinuálne 9 mesiacov, počet čerpaných vrtov sa menil v závislosti od výsledkov analytických stanovení sledovaných kontaminantov v podzemnej vode.

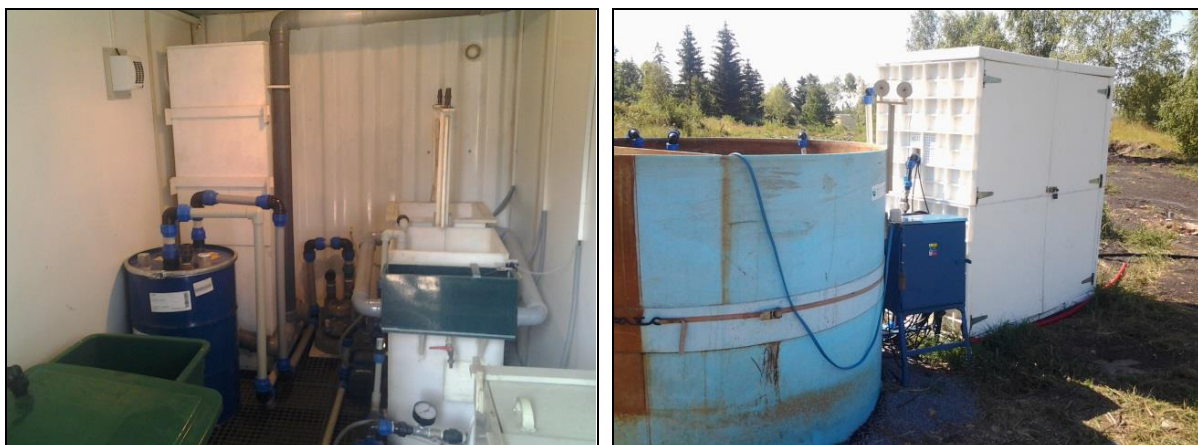
Obr. č. 15 a 16 Sanačná technológia v lokalite Pekáreň a Kotolňa SA [15]

V prípade výskytu voľnej fázy ropných látok na hladine podzemnej vody sa táto voľná fáza čerpala samostatne, resp. vrty sa čerpali dvojfázovo. Čerpaná voda sa po prečistení v sanačnej technológii vracala späť do horninového prostredia prostredníctvom infiltračných vrtoch, a tak sa opätovne používala na premývanie horninového prostredia.

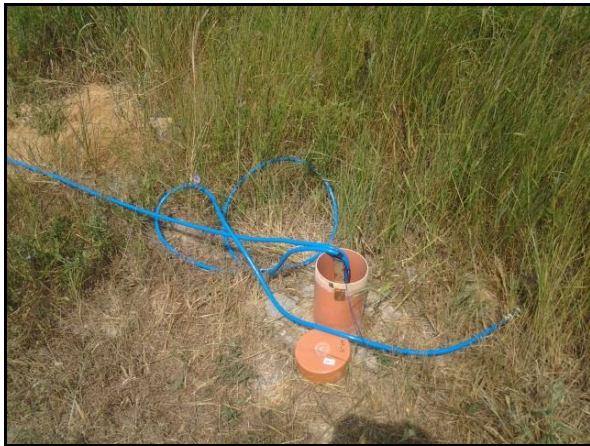
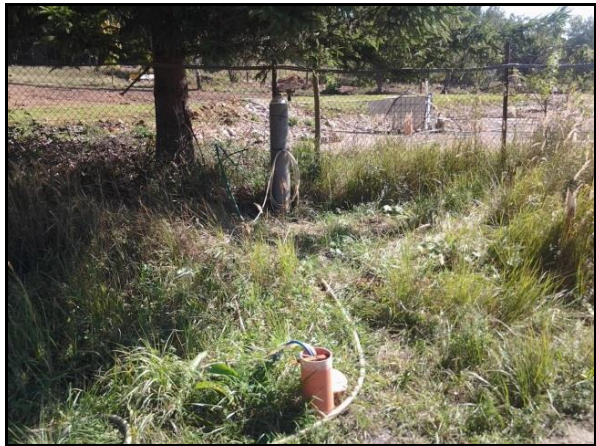
Obr. č. 17 a 18 Oxidácia plynným O₂ v lokalitách Pekáreň a Sklady

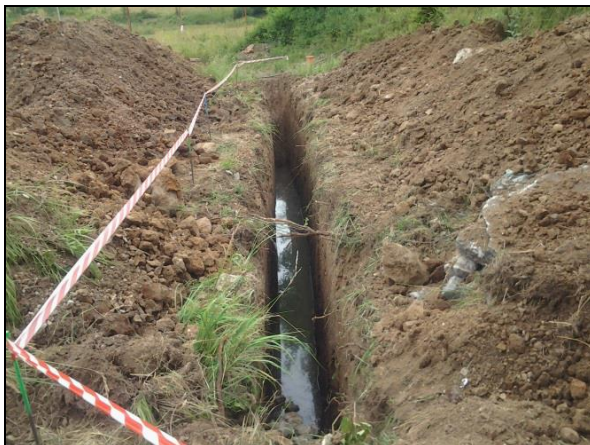
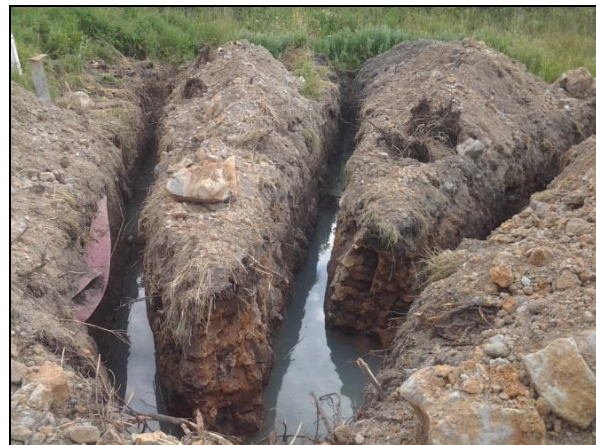
Obr. č. 19 a 20 Sanačné drény na čerpanie podzemnej vody a voľnej fázy ropných látok v lokalitách Pekáreň a Ihrisko [15].

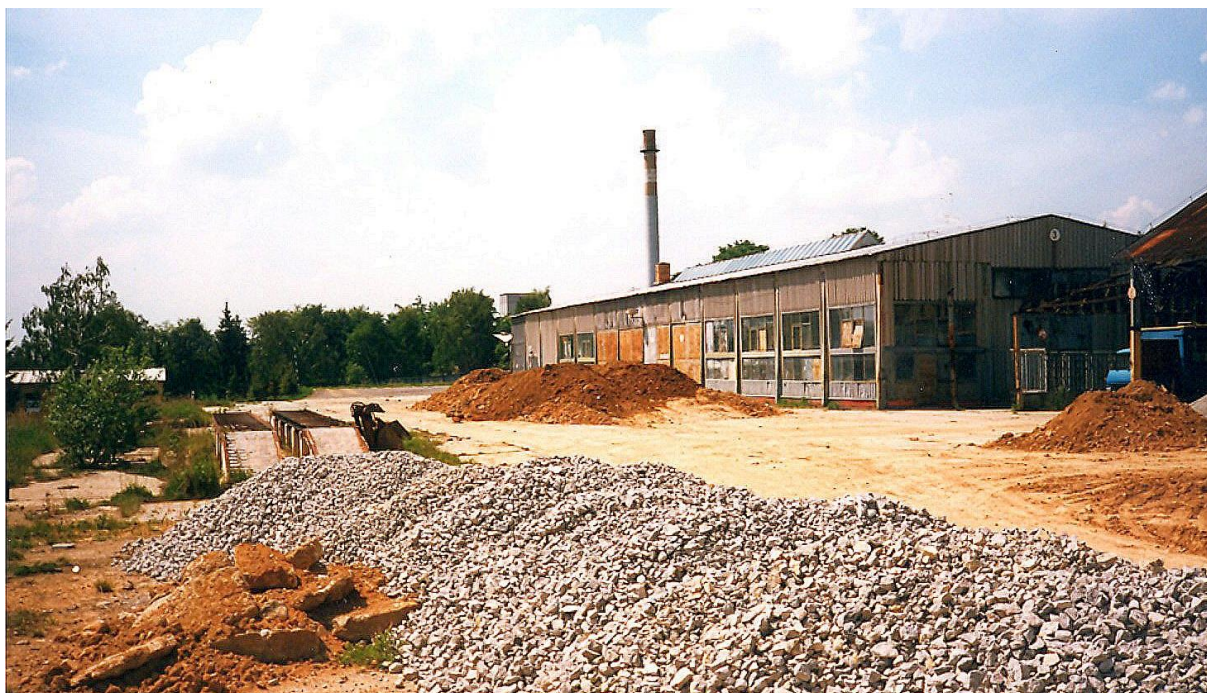
Obr. 21 Garážové dvory pred sanáciou (Zdroj: ISEZ)

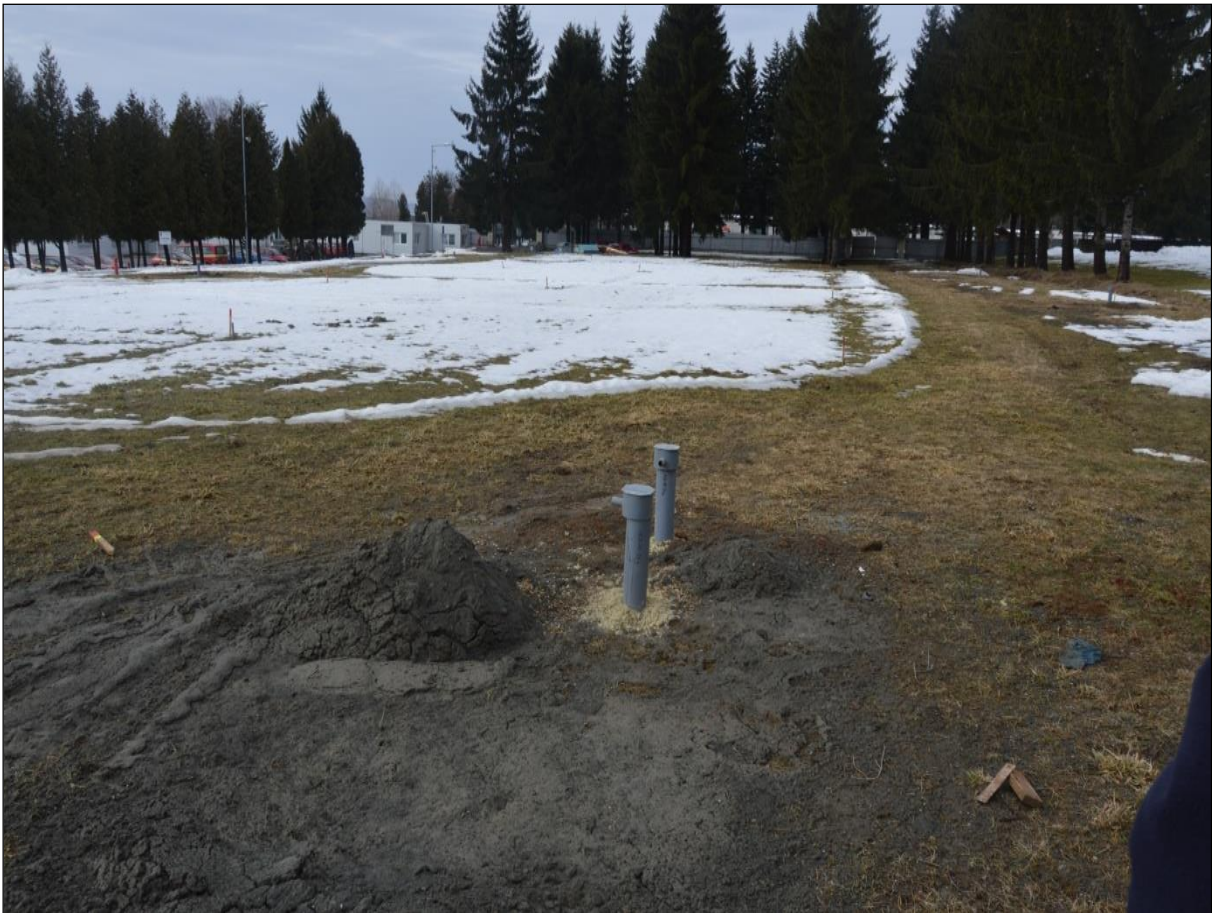
Obr. č. 23 Z priebehu sanačných prác v lokalite Garážové dvory [14]

- asanácia vybraných objektov (3 umývacie mostíky),
- sanácia znečistených zemín ex situ (na čiastkovej ploche AGD-9),
- sanácia znečistených zemín (5 čiastkových plôch) a podzemných vôd (4 čiastkové plochy) in situ.
