ENVIRONMENTÁLNE ZÁŤAŽE NA SLOVENSKU

PRÍKLADY DOBREJ PRAXE
V RÁMCI REALIZOVANÝCH PROJEKTOV PRIESKUMOV,
SANÁCIÍ A MONITOROVANIA ENVIRONMENTÁLNYCH ZÁŤAŽÍ/1

PRIESKUM ENVIRONMENTÁLNEJ ZÁŤAŽE VRAKUNSKÁ CESTA – SKLÁDKA CHZJD

SANÁCIA ENVIRONMENTÁLNEJ ZÁŤAŽE

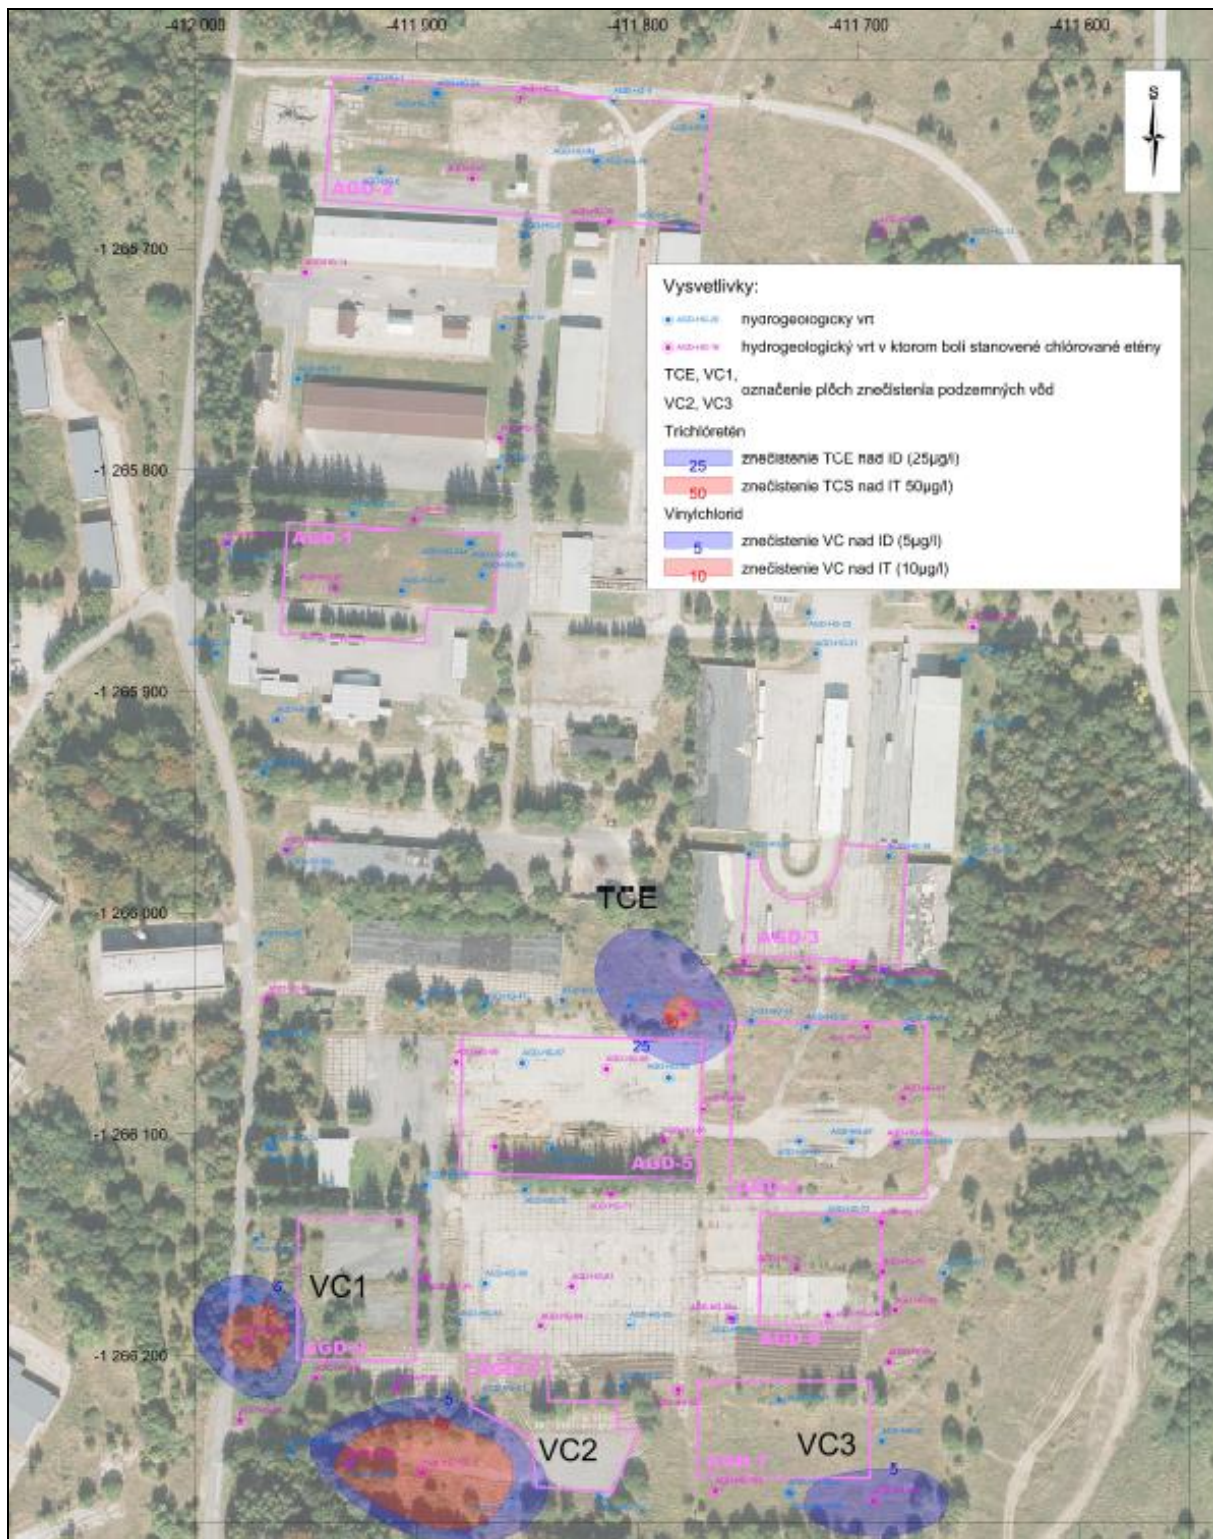
Znečistenie podzemných vôd bolo identifikované v 5 zo 116 vrtov, znečisťujúcou látkou boli alifatické chlórované uhľovodíky v 5 vzorkách a to vinylchlorid a trichlóretén.

Obr. č. 25 Znečistenie podzemných vôd

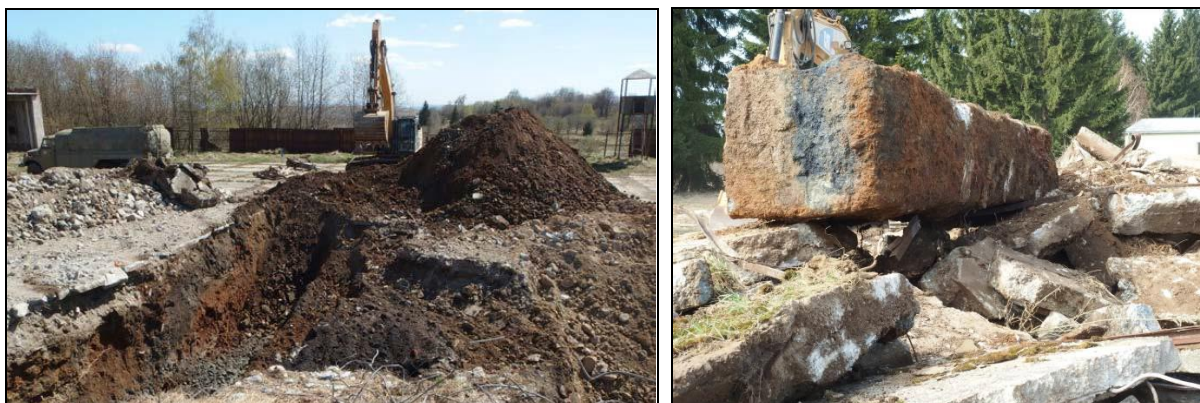
Obr. 26 a 27 Výkop na mieste umývacieho mostíka. Znečistené polohy zeminy ropnými látkami majú tmavšie sfarbenie, Znečistený betónový blok pred rozbitím. [15]

Sanáciou zemín ex situ sa zneškodnilo 50 m³ znečistenej zeminy z podložia umývacích mostíkov a 700 m³ znečistenej zeminy z čiastkovej lokality AGD-9. Sanáciou ex situ sa dosiahlo rýchle a definitívne riešenie časti problému, z hľadiska plochy však bola ošetrovaná len malá časť znečisteného územia (6,9 % z celkovej plochy znečistenia zemín). Zvyšok znečistených zemín bolo preto potrebné sanovať metódami in situ.

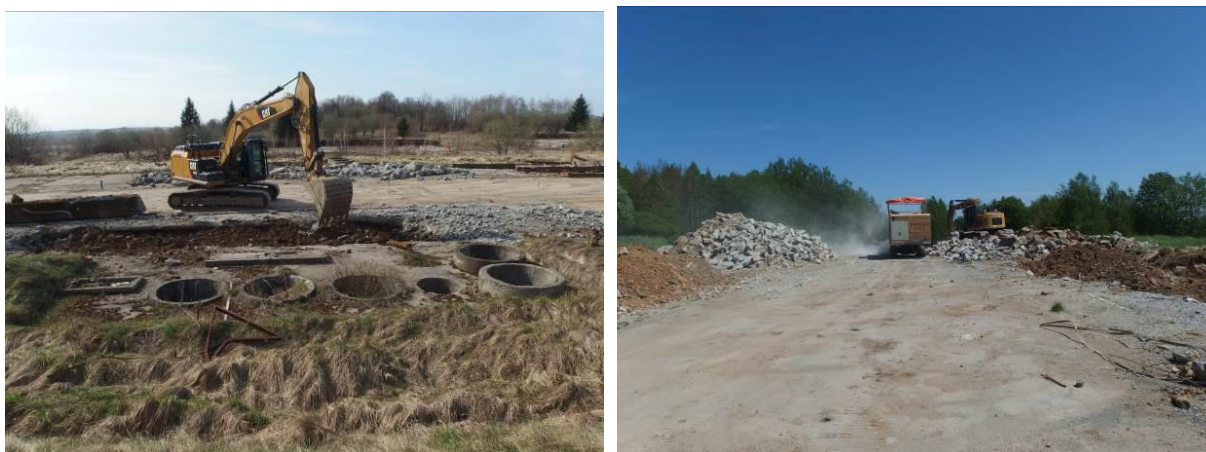
Obr. 28 a 29 Recirkulačná jednotka pred výkopom, Mobilný drvič. [15]

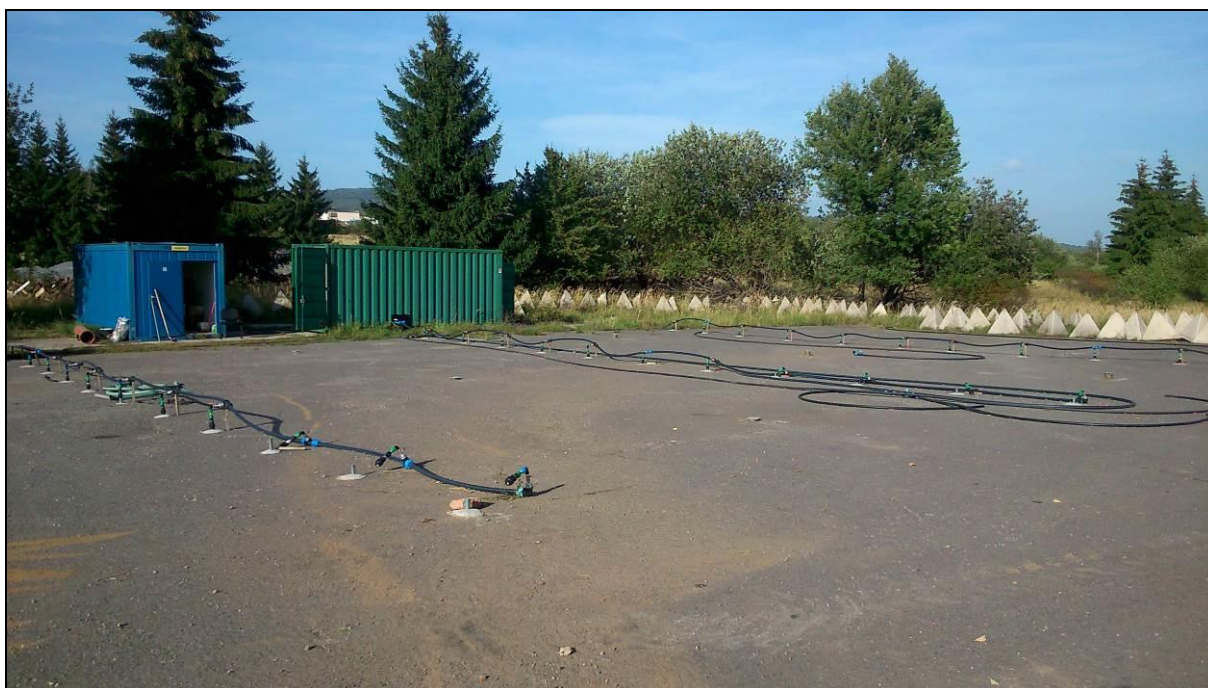
Obr. č. 30 Sanačná technológia na čiastkovej ploche AGD-9 (foto J. Schwarz, september 2015)

Pri vymývaní sa znečisťujúce látky ropného pôvodu uvoľňujú zo zemín do podzemnej vody. Preto bola sanácia zemín in situ na plochách AGD spojená so sanáciou podzemných vôd in situ. Ide tu o spojenie metód vymývania a sanačného čerpania a čistenia podzemnej vody. Podzemná voda sa čerpala zo sanačných vrtov situovaných medzi zavodňovacími drénmi a aplikačnými sondami.

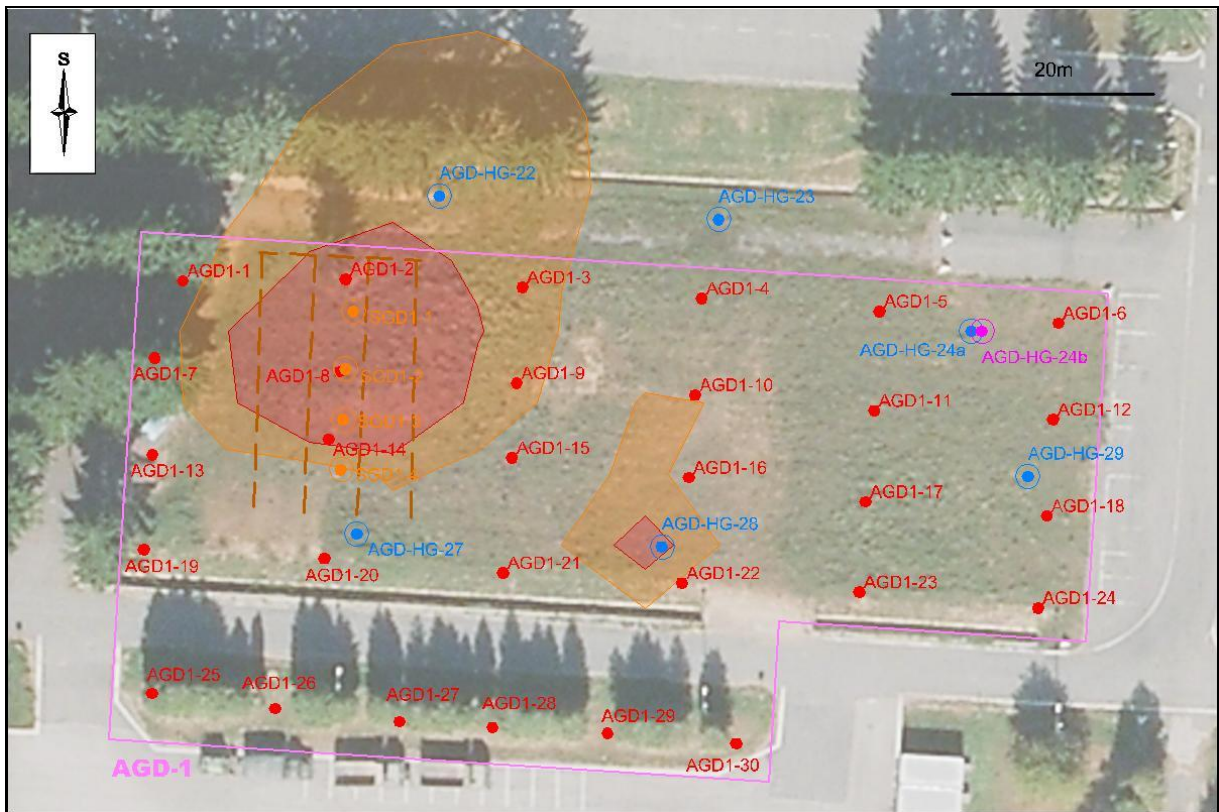
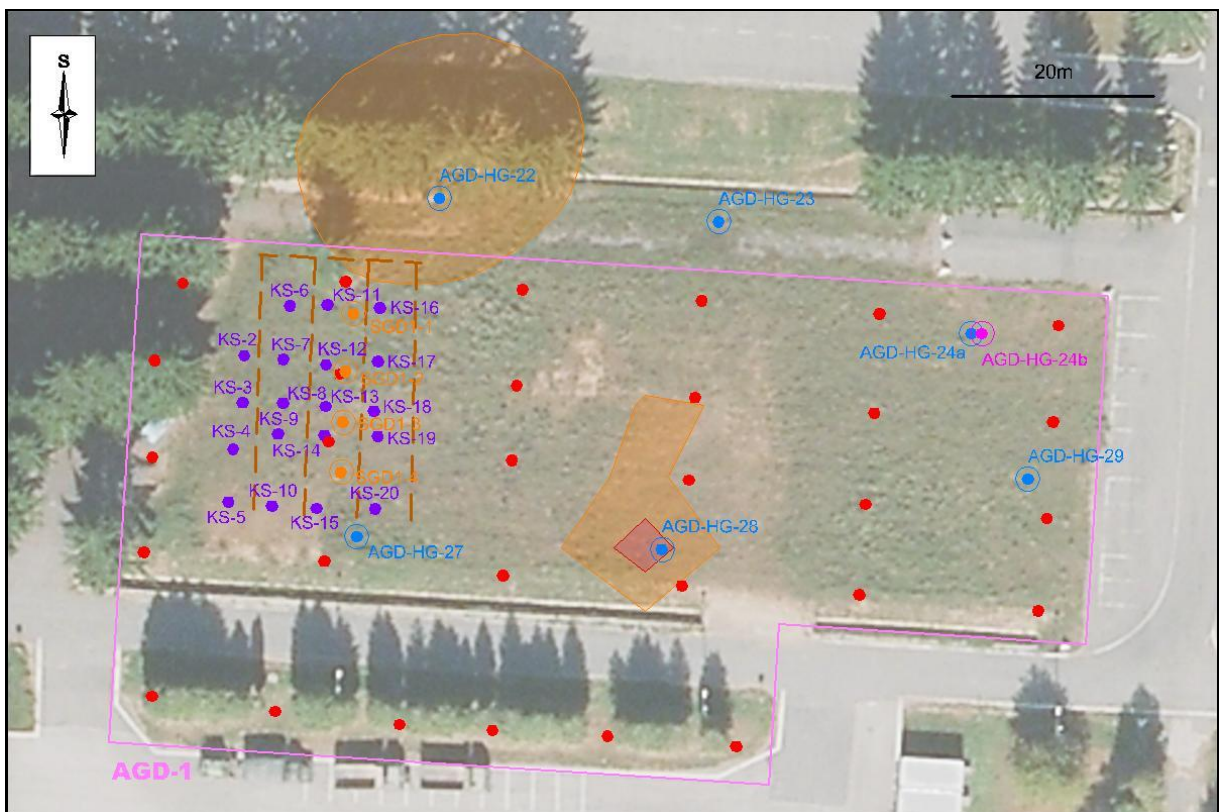
Sanačnými prácami [10] sa podarilo znížiť rozsah plochy zemín znečistených ropnými látkami v biologickej kontaktnej zóne z pôvodných vyše 5 000 m² na súčasných menej ako 2 500 m², čím boli odstránené environmentálne riziká. Na území pretrváva znečistenie zemín ropnými látkami, predovšetkým v hlbších úrovniach (pod 2,5 m p. t.), je však v rozsahu, keď nepredstavuje environmentálne riziko. Pre podzemné vody bola stanovená cieľová hodnota sanácie 0,05 µg/l trichlóreténu a 0,01 µg/l vinylchloridu. Z 24 kontrolných odberov nebola cieľová hodnota sanácie prekročená.

Obr. č. 31 a 32 Ukážka vyhodnotenia účinnosti sanácie na čiastkovej ploche AGD-1 – stav pred začatím sanácie a po jej ukončení

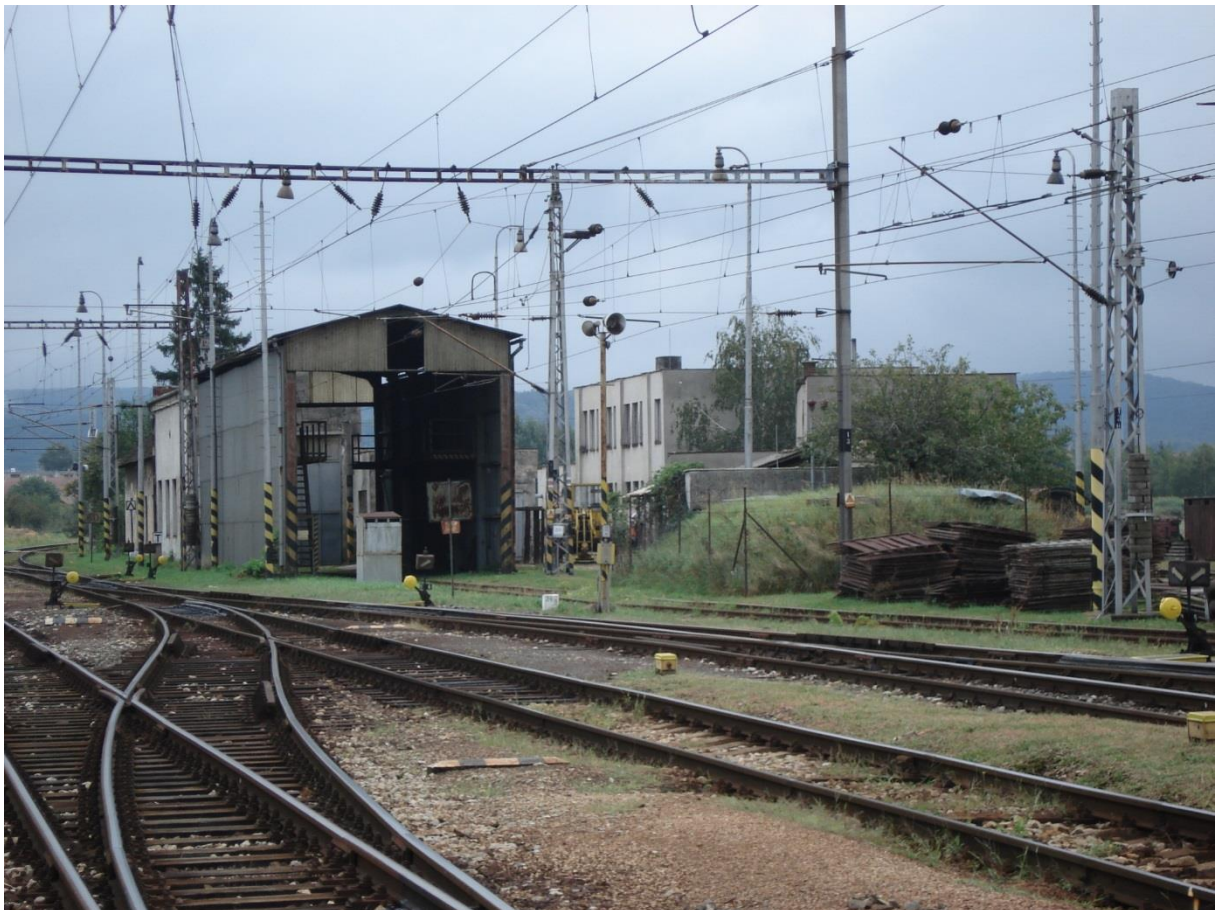
Obr. č. 2 Pohľad na objekt RD v obci Jablonica (2008, zdroj: ISEZ)

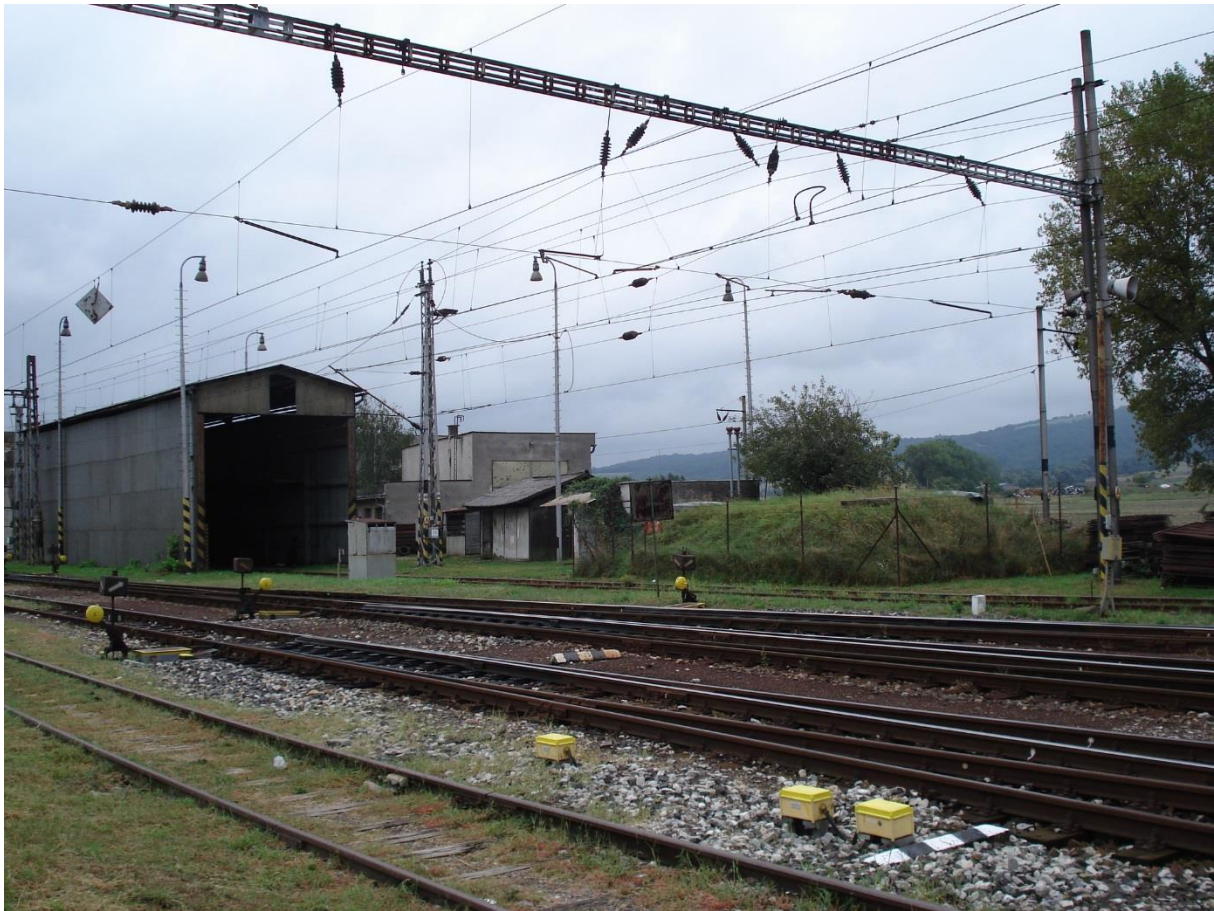
Obr. č. 3 Pohľad na objekt RD v obci Jablonica (2008, zdroj: ISEZ)

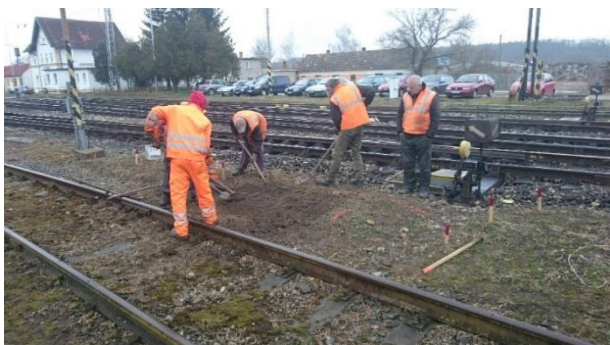
Tento proces bol obzvlášť časovo náročný v okolí aktívneho koľajiska vzhľadom na veľký počet signalizačnej a ďalšej kabeláže a slabú digitalizáciu inžinierskych sietí. Aby nedošlo k poškodeniu sietí, boli potrebné početné ručné predkopy.

Obr. č. 4 Pracná realizácia ručných predkopov v priestore aktívneho koľajiska

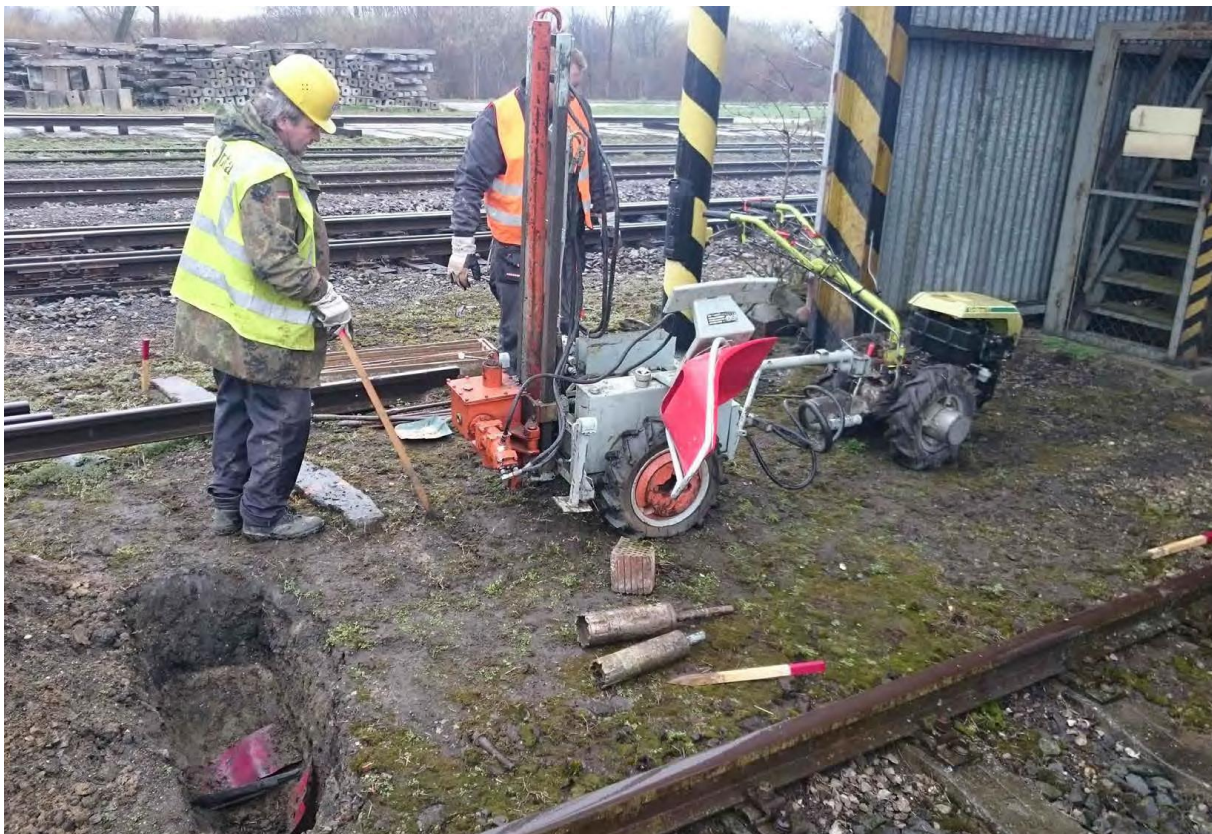
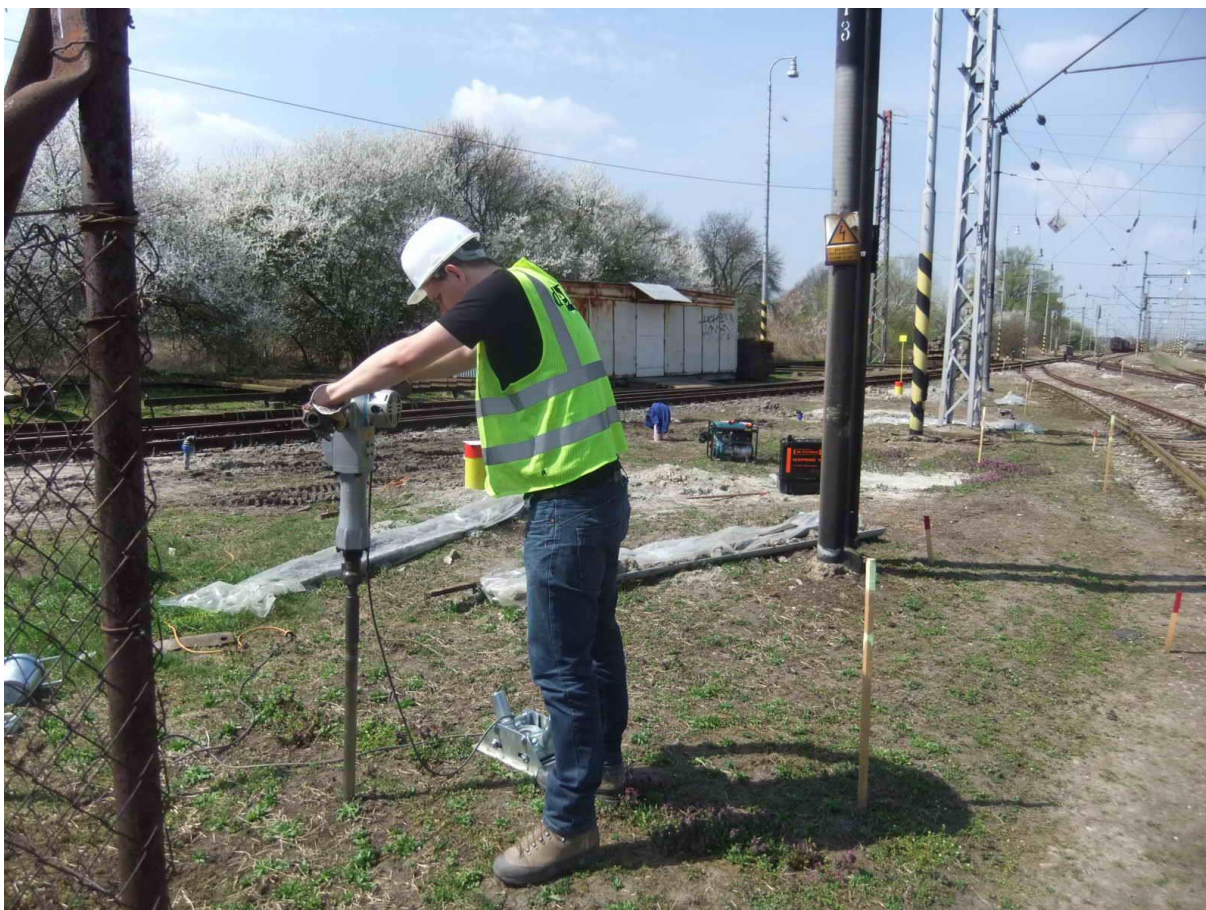
Obr. č. 6 a 7 Opatrné hĺbenie ventingových vrtov (Zdroj: MŽP SR)

Na hĺbenie ventingových vrtov bola využitá miniatúrna vrtná súprava, aby sa zamedzilo kolízii s nebezpečným trakčným vedením.

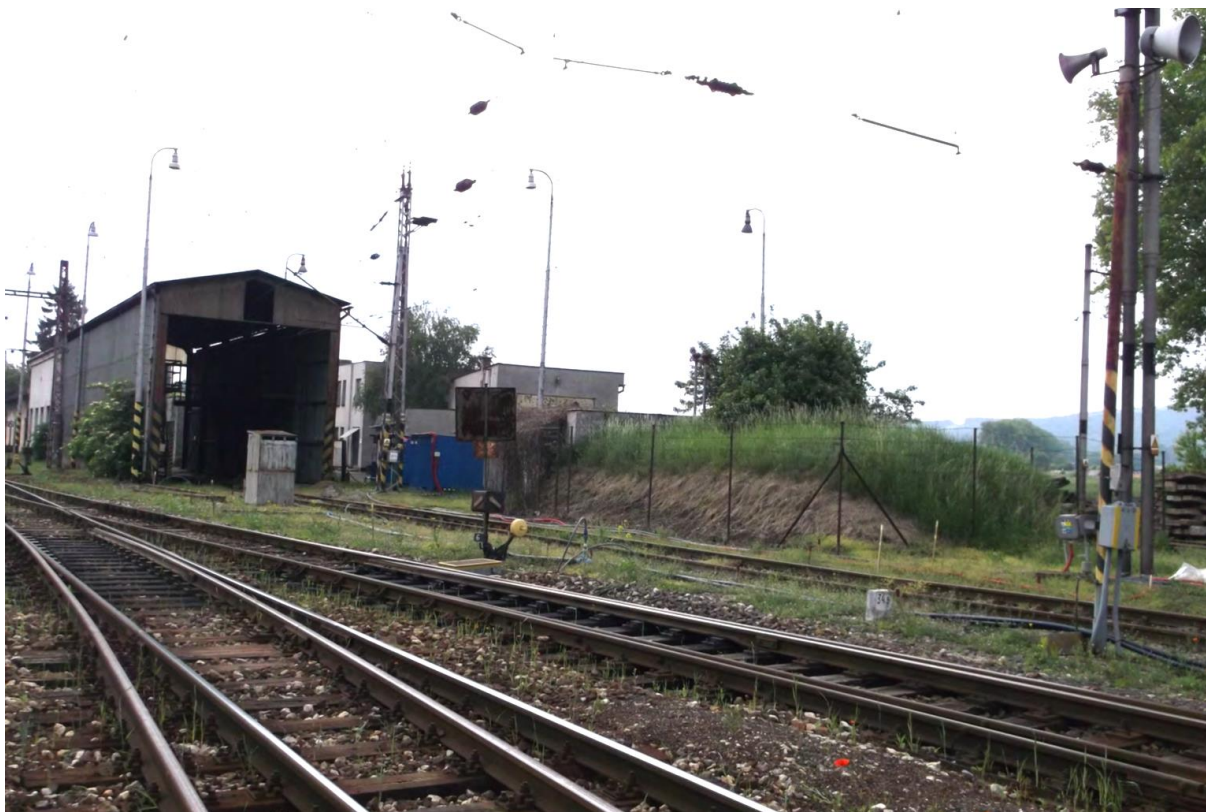
Obr. č. 8 Sanačná stanica s 2 sanačnými bunkami (modré kontajnery v pozadí) (Zdroj: MŽP SR)

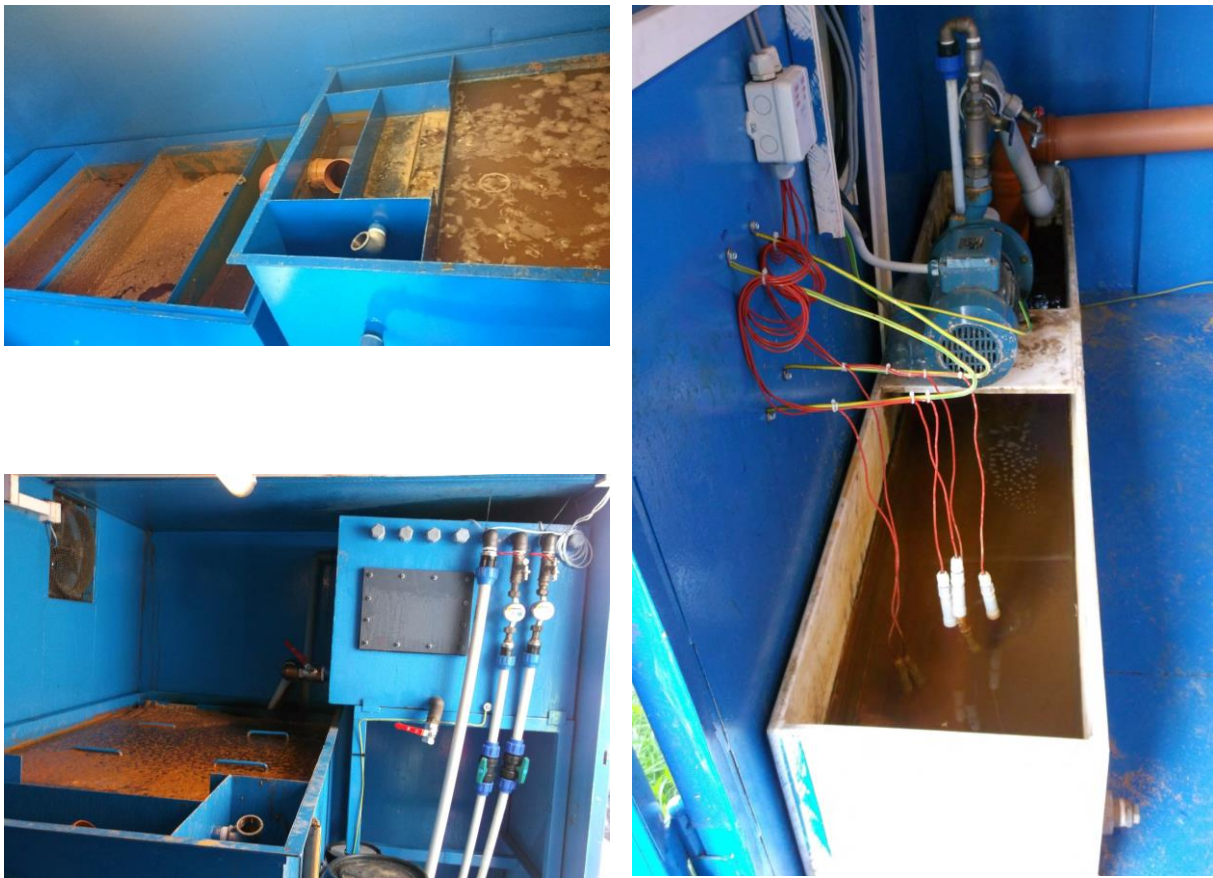
Komplikáciu spôsobovalo taktiež samotné zloženie podzemnej vody, v ktorej sa nachádzali vysoké obsahy iónov železa, mangánu a iných látok, ktoré automaticky pri styku so vzdušným kyslíkom reagovali za vzniku zrazeniny, ktoré spôsobovali výrazné zanášanie lamiel sanačnej stanice. Vytváranie

precipitátov z vody tak výraznou mierou komplikovalo zber ropných látok z gravitačných a obsadzovacích nádrží sanačnej stanice.

Obr. č. 9, 10, 11 Interiér sanačnej stanice (9, 10 – zdroj: MŽP SR)

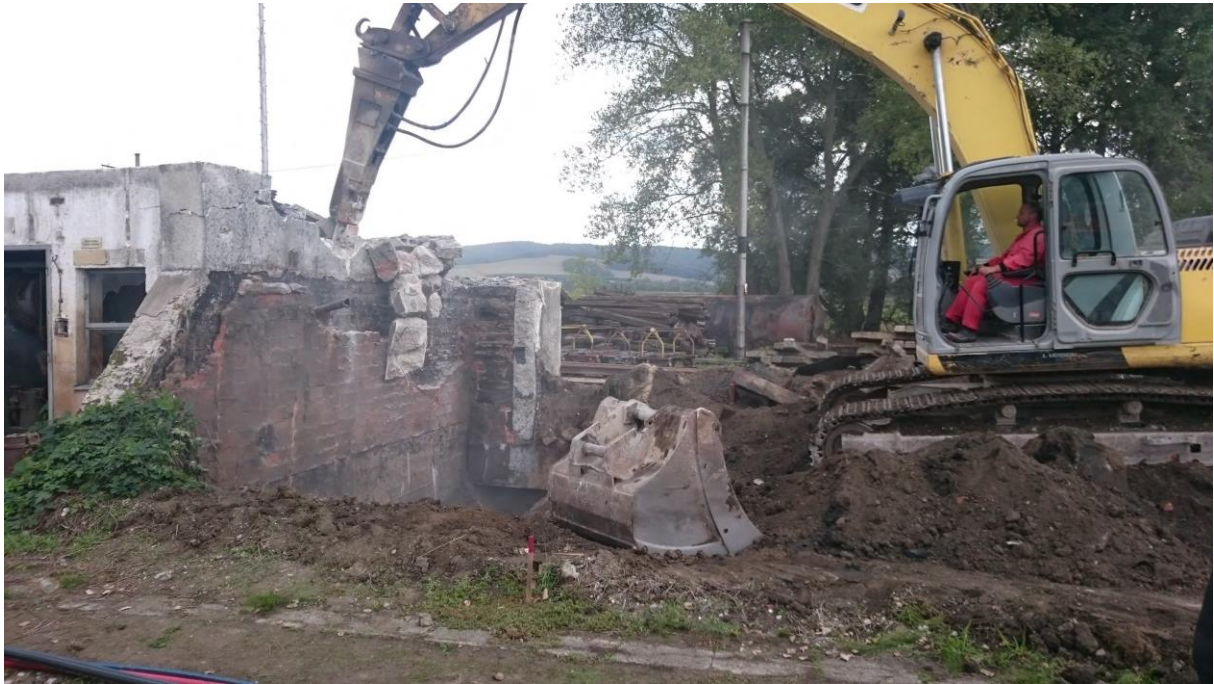
Demolácia čerpadlovne bola nevyhnutá kvôli murivu, ktoré bolo presiaknuté ropnými látkami rovnako ako rozvody z tejto budovy. Murivo sa spolu s kontaminovanou zemínou previezlo na biodegradačnú plochu. Spolu sa odťažilo a odviezlo 2 176 t znečistených zemín a 2 110 t stavebných materiálov.

Obr. č. 15 Demolácia čerpadlovne

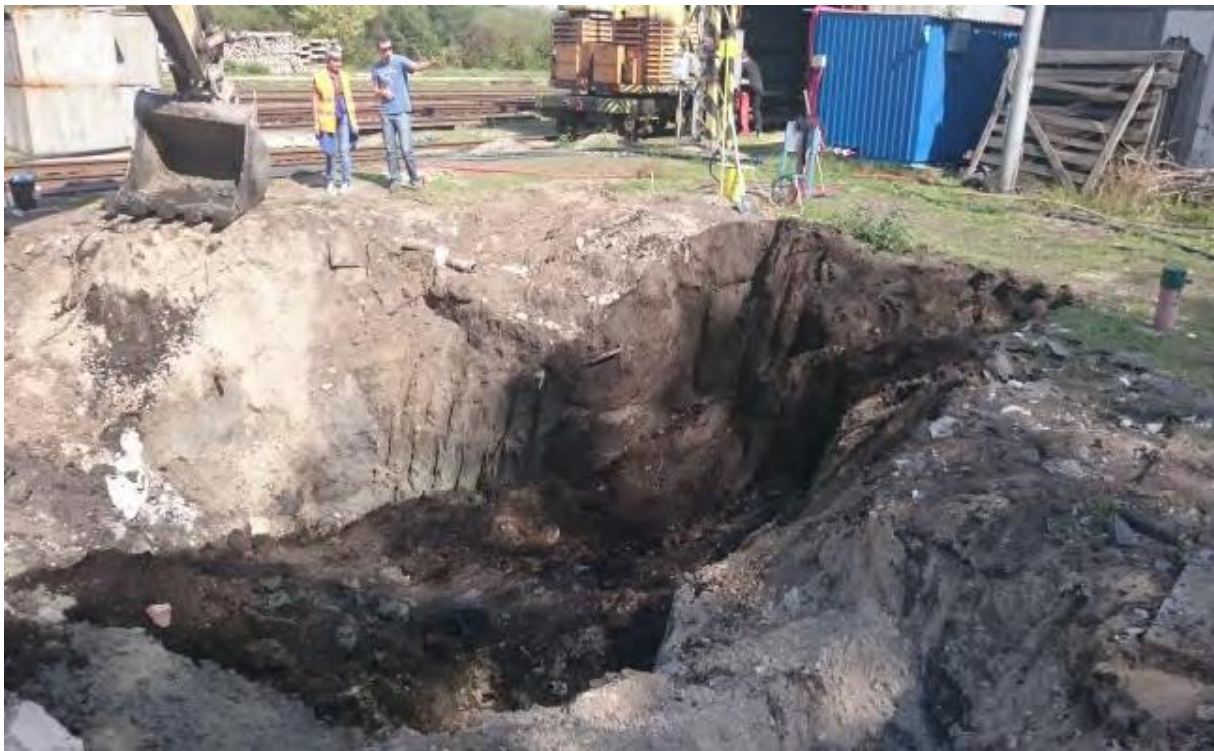
Najdôležitejšou etapou sanácie bola odťažba kontaminovaných zemín. Priebežne sa odoberali vzorky zeminy, ktoré slúžili jednak ako vstupné analýzy pre biodegradačnú plochu, jednak na sledovanie koncentrácie ropných látok v zemine. Odťažba by bola masívnejšia, ale nedovoľovalo ju riziko narušenia statiky funkčného koľajiska. Následne sa do výkopu aplikovalo hnojivo a bakteriálny preparát.

Obr. č. 16 Odťažba kontaminovaných zemín, na zábere sú viditeľné tmavo sfarbené kontaminované zeminy priamo spod zdroja znečistenia lokality – dvoch podzemných nádrží.

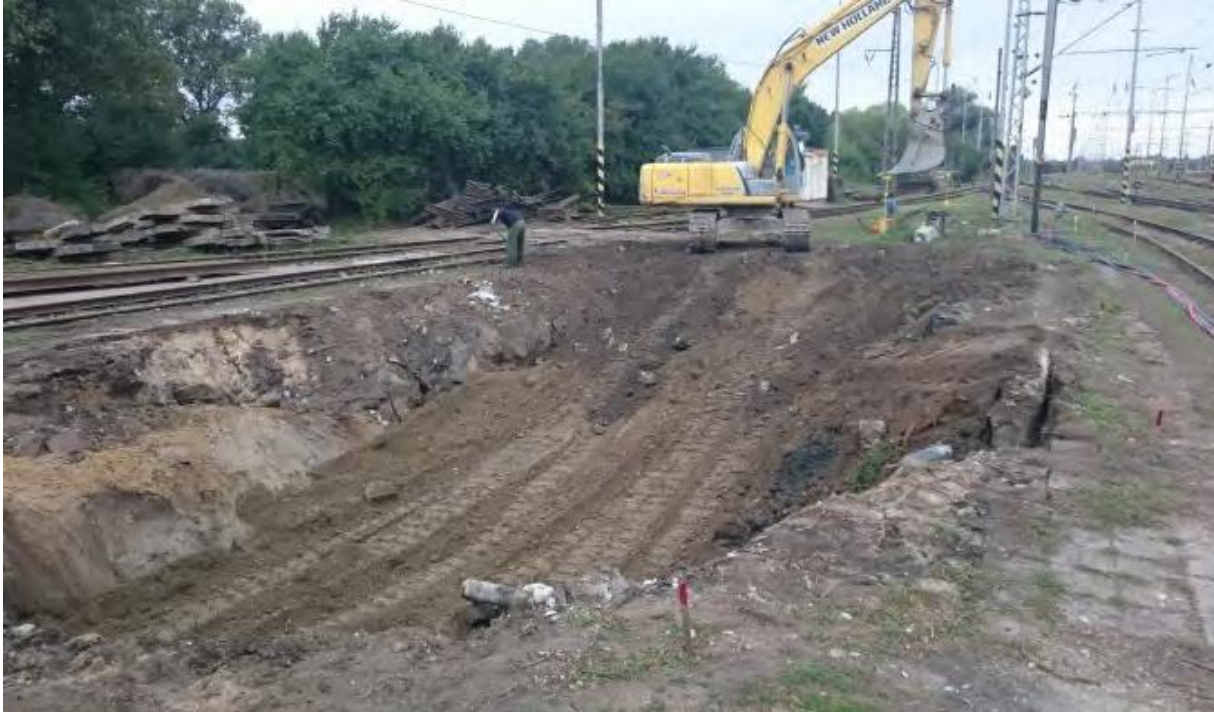
Obr. č. 17 Terénne úpravy po sanácii

Výkop, z ktorého boli odvezené kontaminované zeminou bol zavezený čistou, nekontaminovanou zeminou. Taktiež prebiehalo pravidelné hutnenie navezenej zeminou.

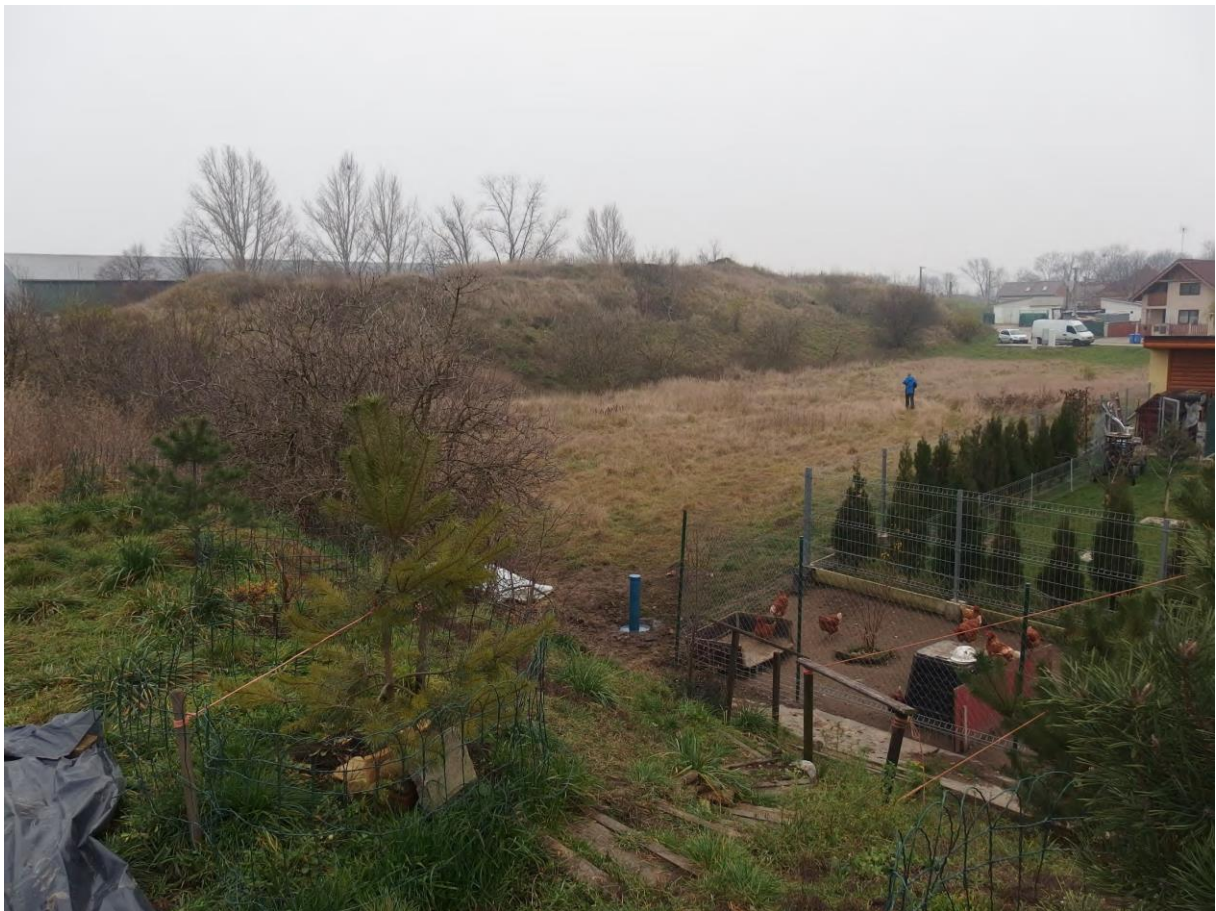
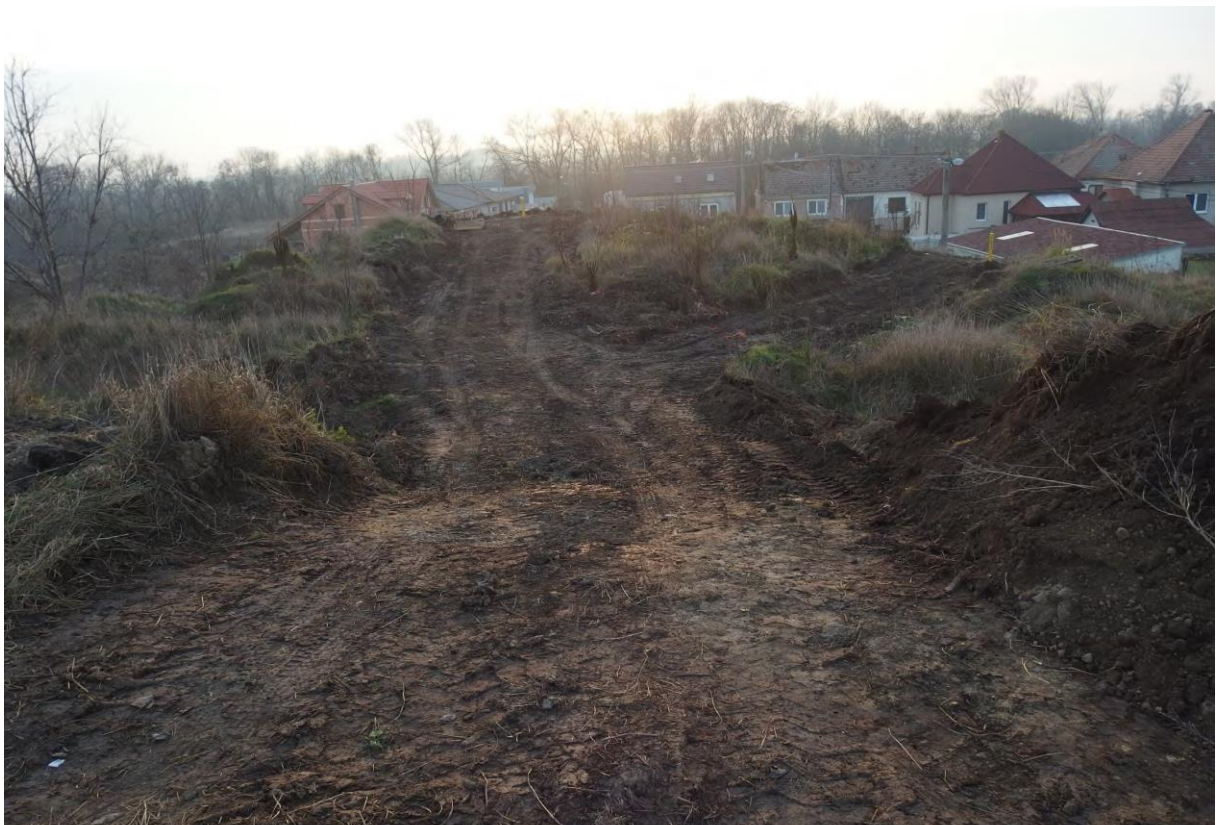
Obr. č. 4 a 5 Územie skládky pred začatím sanačných prác, 2014 (Zdroj: MŽP SR)

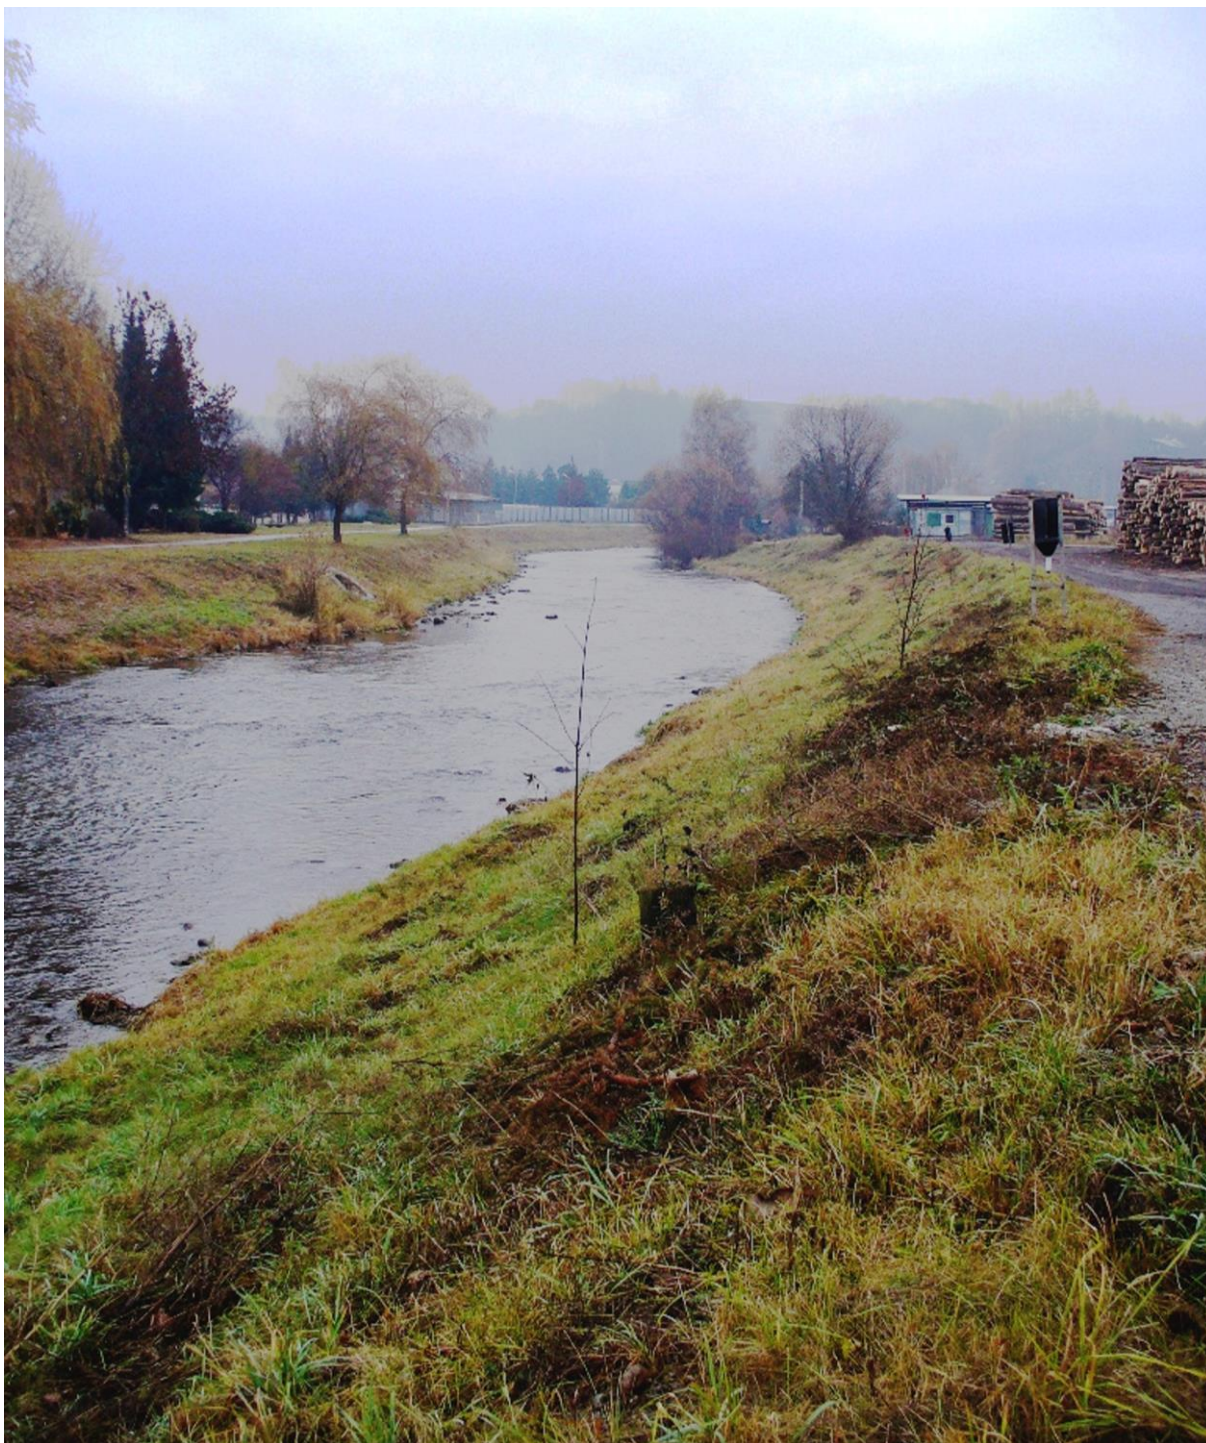
Obr. č. 2 Úsek úniku ropných látok do Hrona (2006, zdroj: ISEZ)

manipuláciou dochádzalo k únikom ropných látok do horninového prostredia a následne do podzemnej vody a rieky Hron.

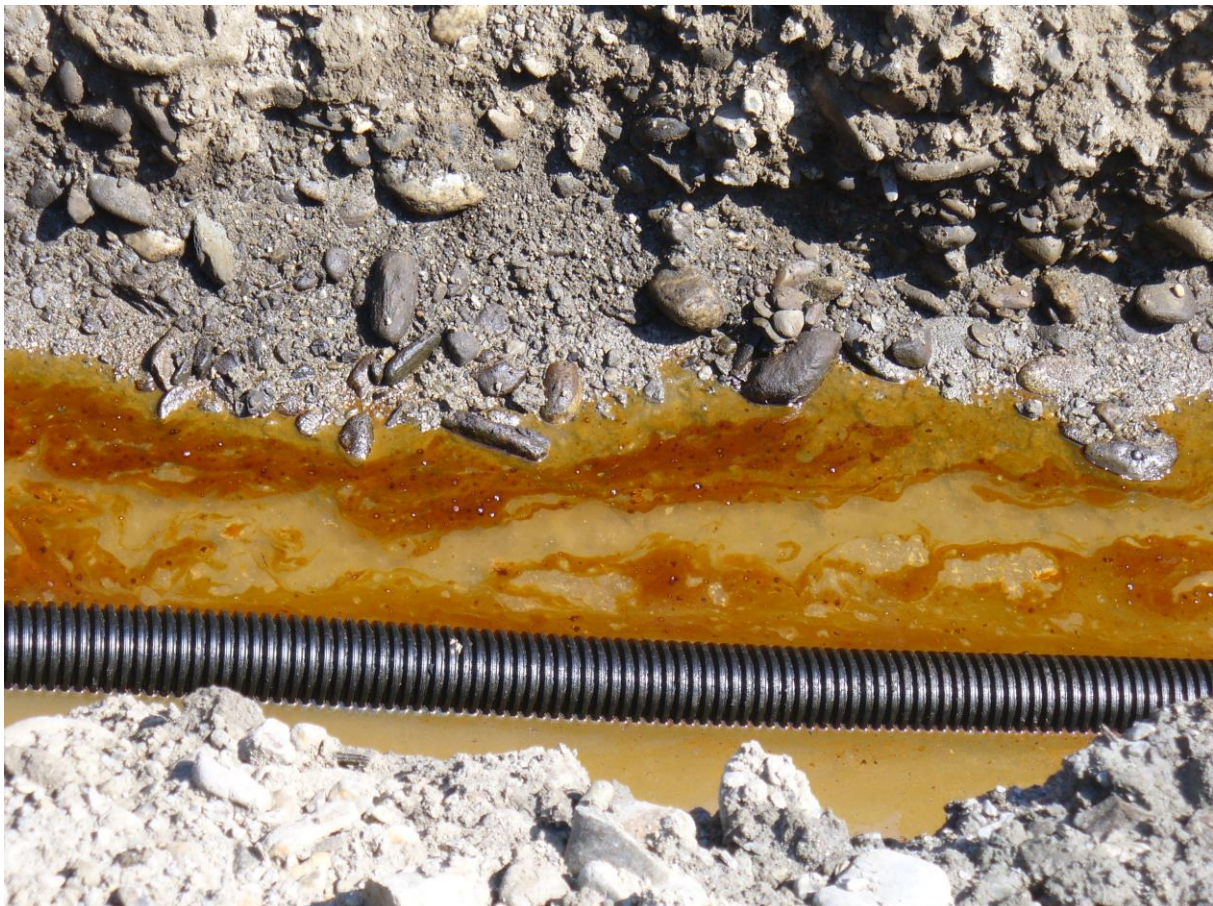
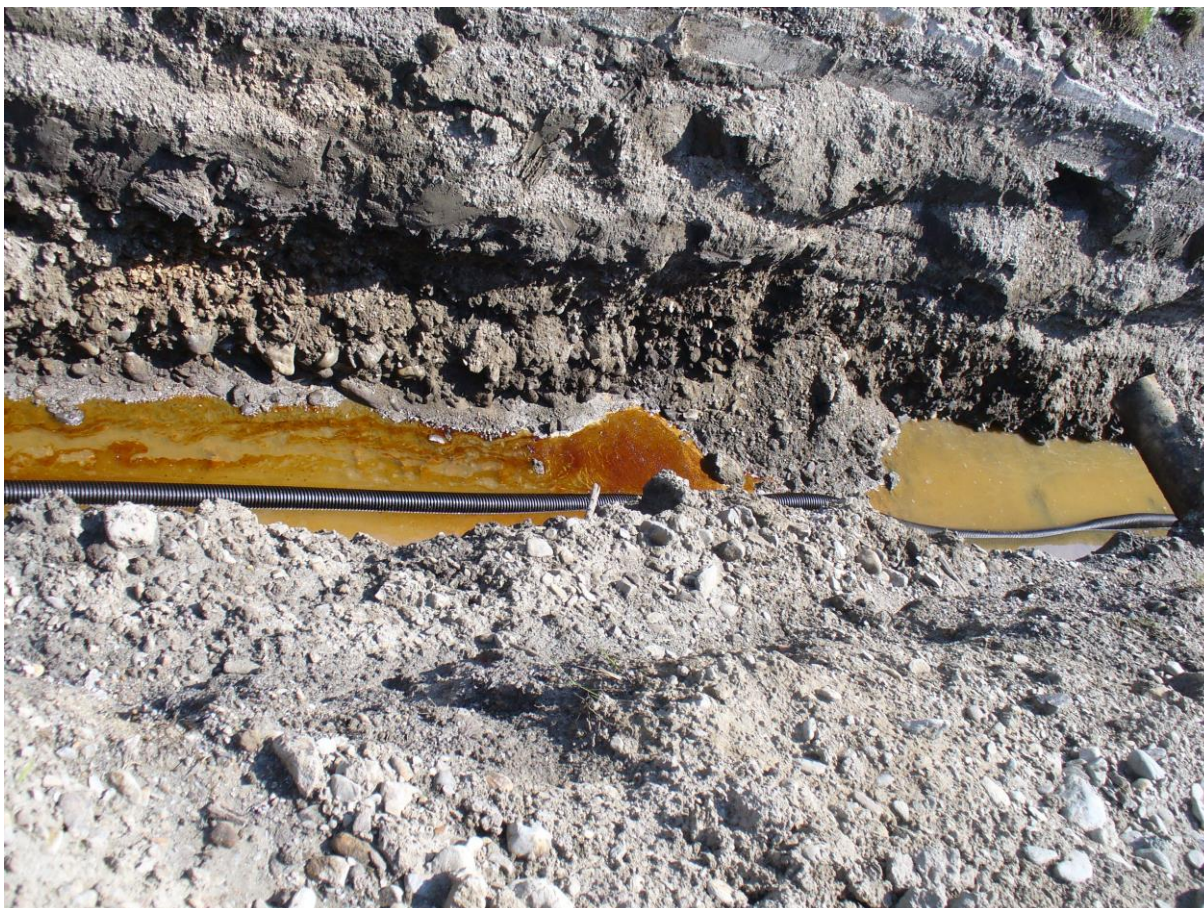
Obr. č. 11 a 12 Sanačný drén na čerpanie podzemnej vody s voľnou fázou ropných látok
