ENVIRONMENTÁLNE ZÁŤAŽE NA SLOVENSKU

PRÍKLADY DOBREJ PRAXE
V RÁMCI REALIZOVANÝCH PROJEKTOV PRIESKUMOV,
SANÁCIÍ A MONITOROVANIA ENVIRONMENTÁLNYCH ZÁŤAŽÍ/1

PRIESKUM ENVIRONMENTÁLNEJ ZÁŤAŽE VRAKUNSKÁ CESTA – SKLÁDKA CHZJD

SANÁCIA ENVIRONMENTÁLNEJ ZÁŤAŽE

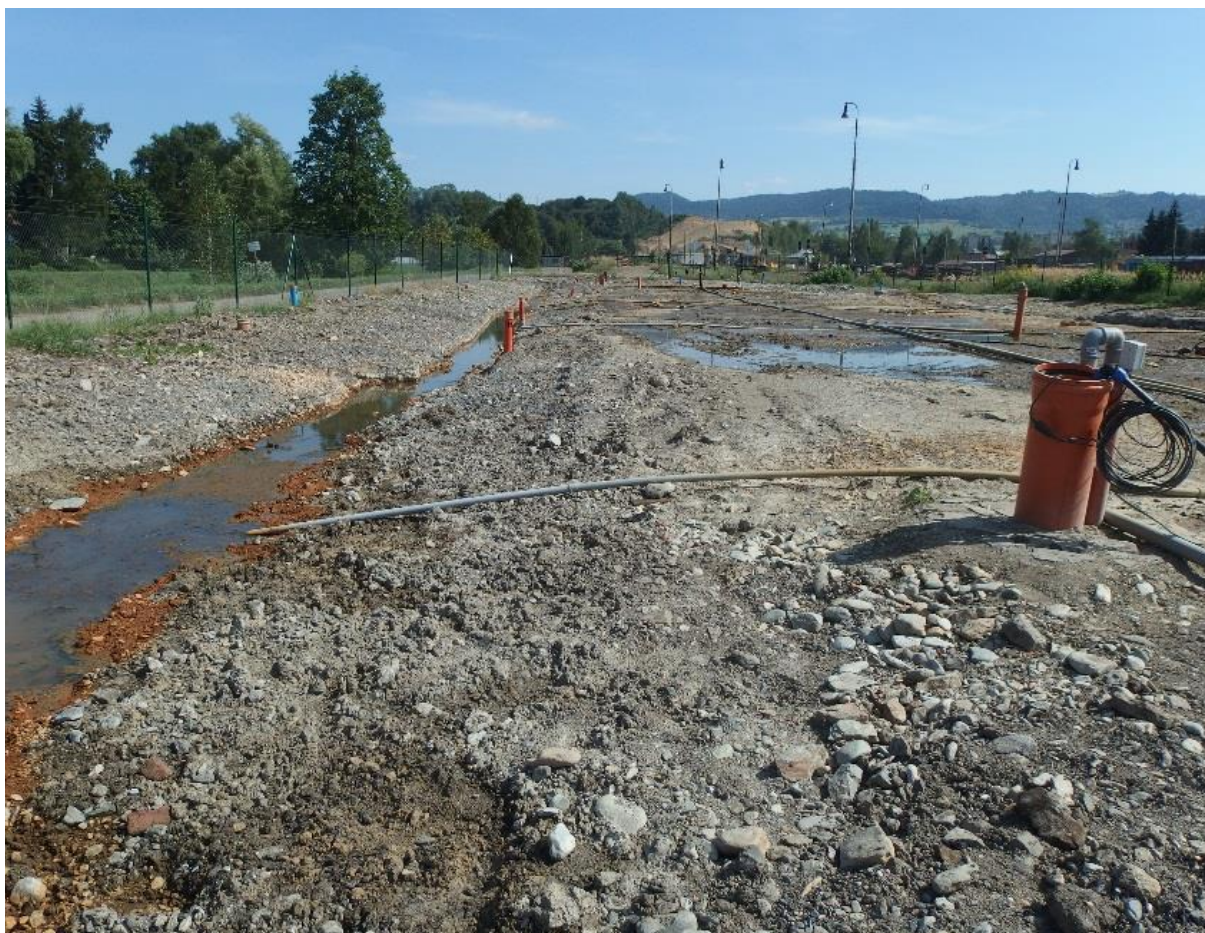
Obr. č. 6 Sanácia zemín in situ bioventingom (Zdroj: MŽP SR)

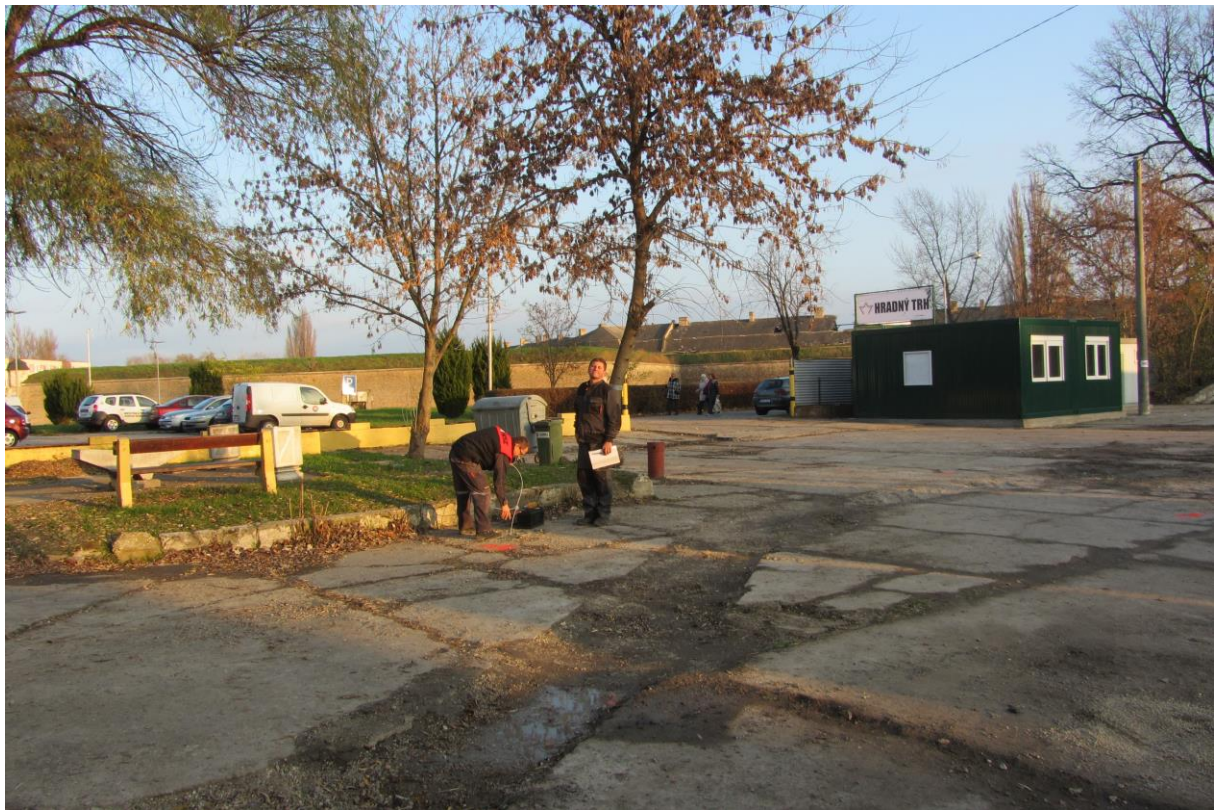
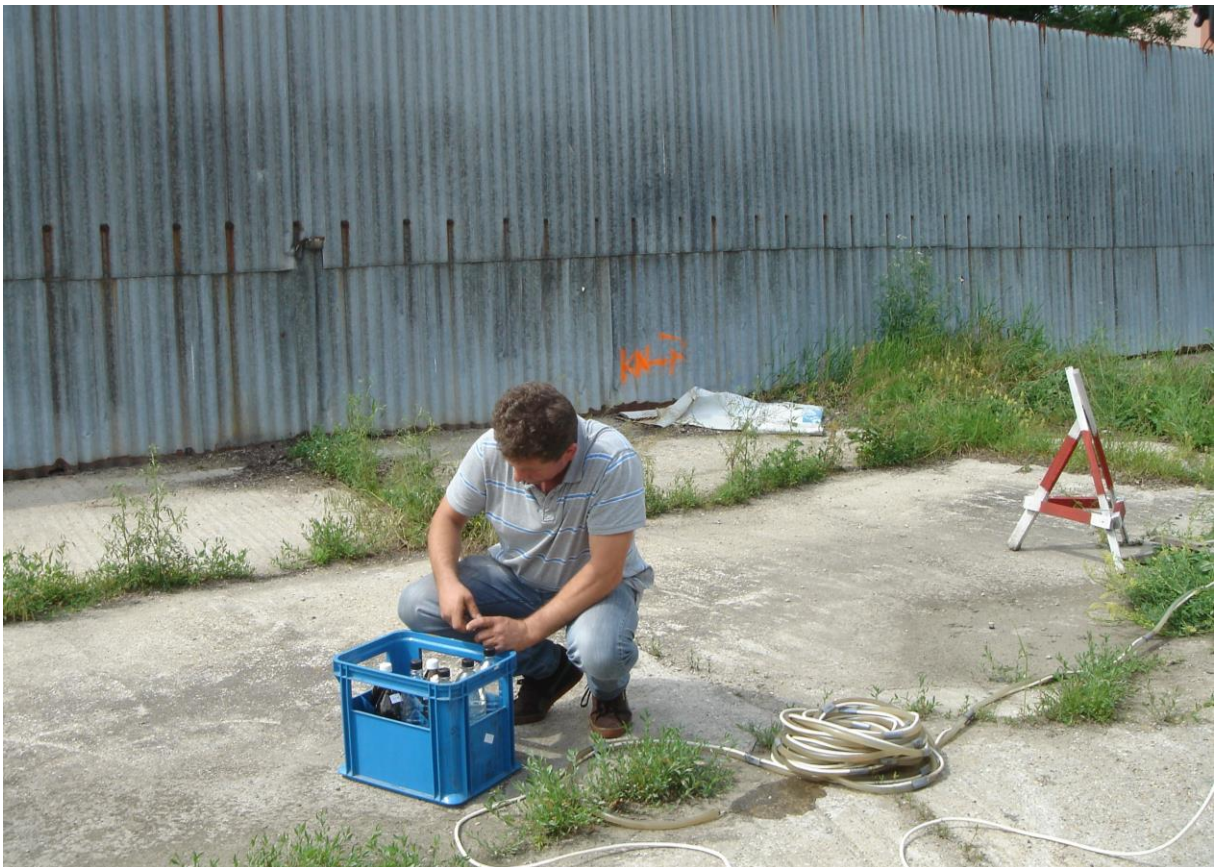
Obr. č. 6 a 7 Oblasť Autopark I – vzorkovacie práce

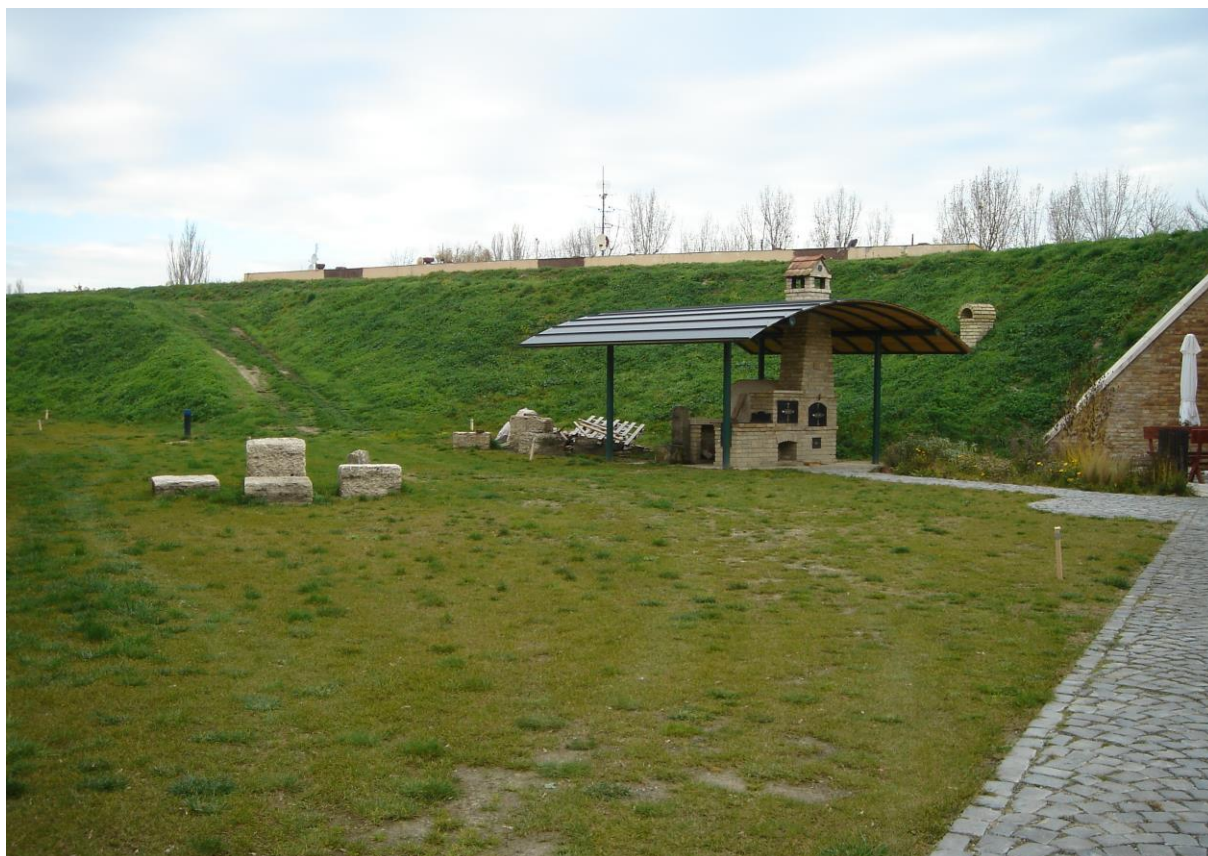
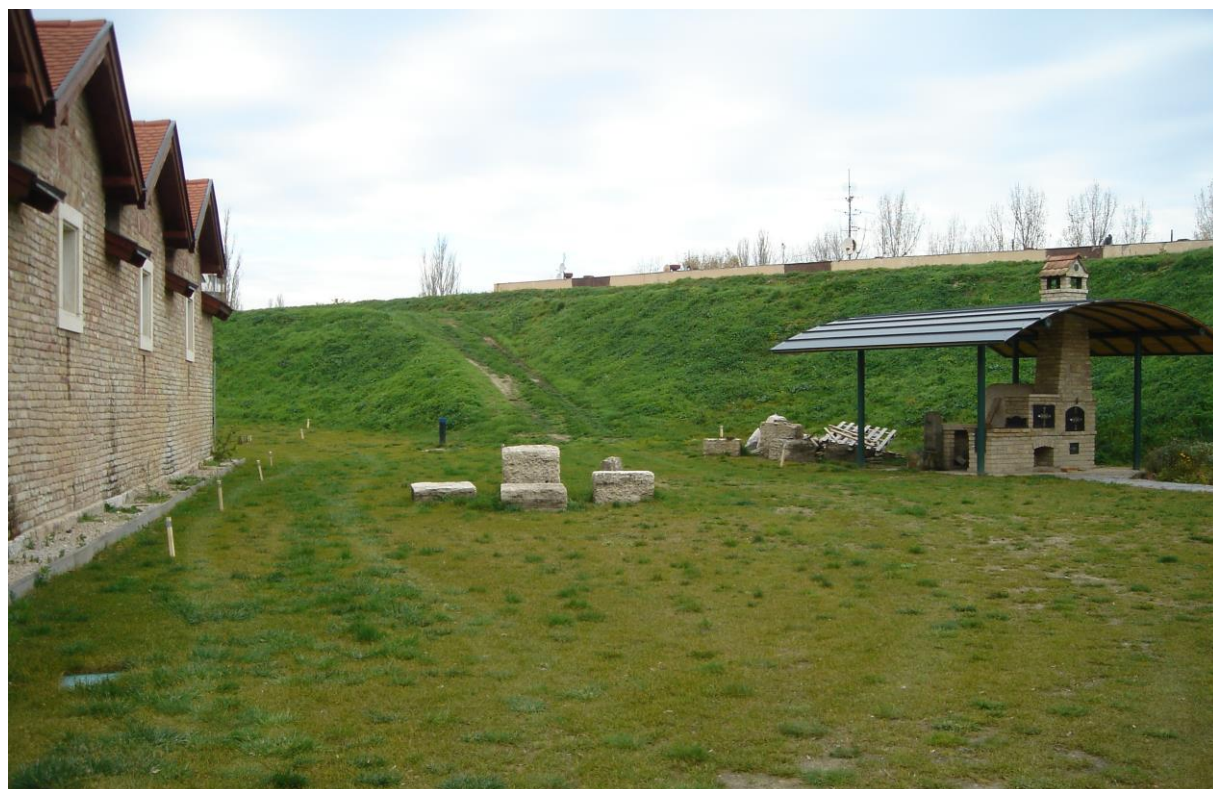
Obr. č. 8 a 9 Oblast' Práčovňa

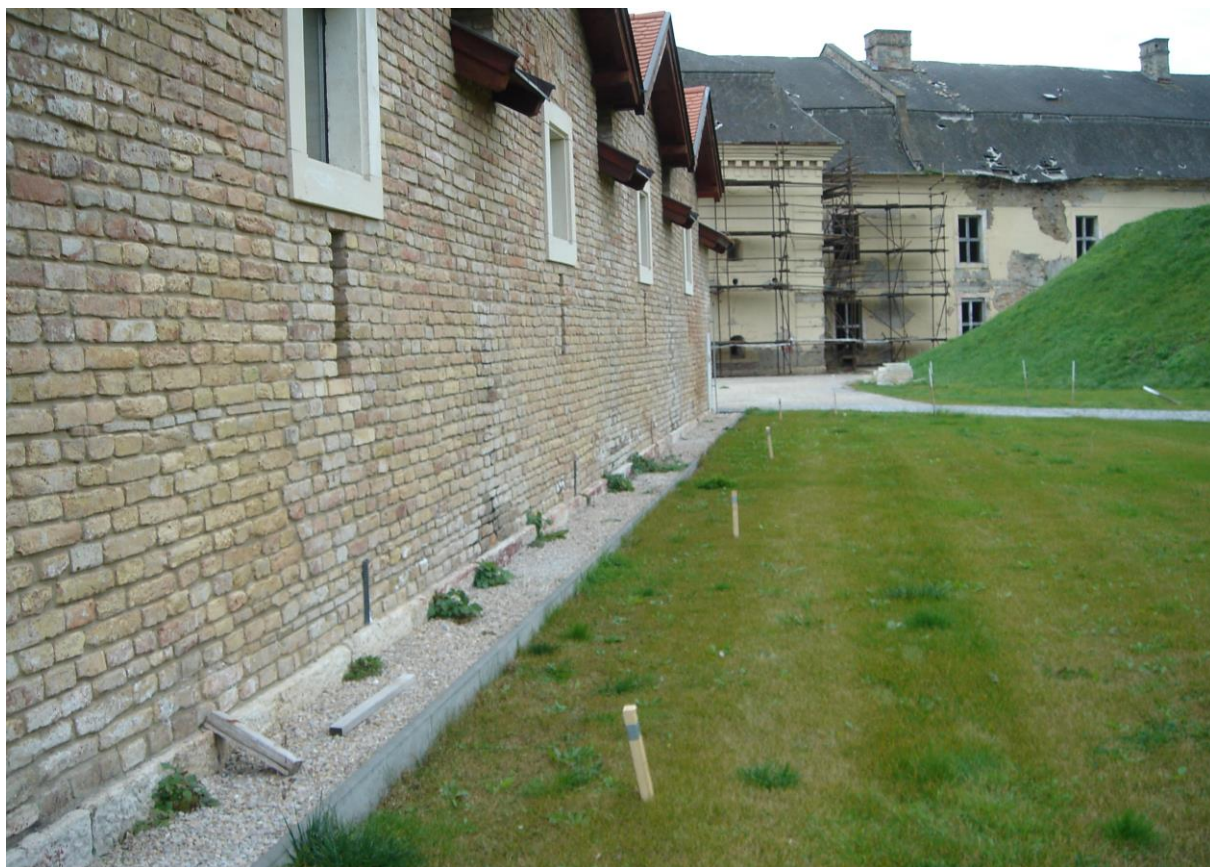
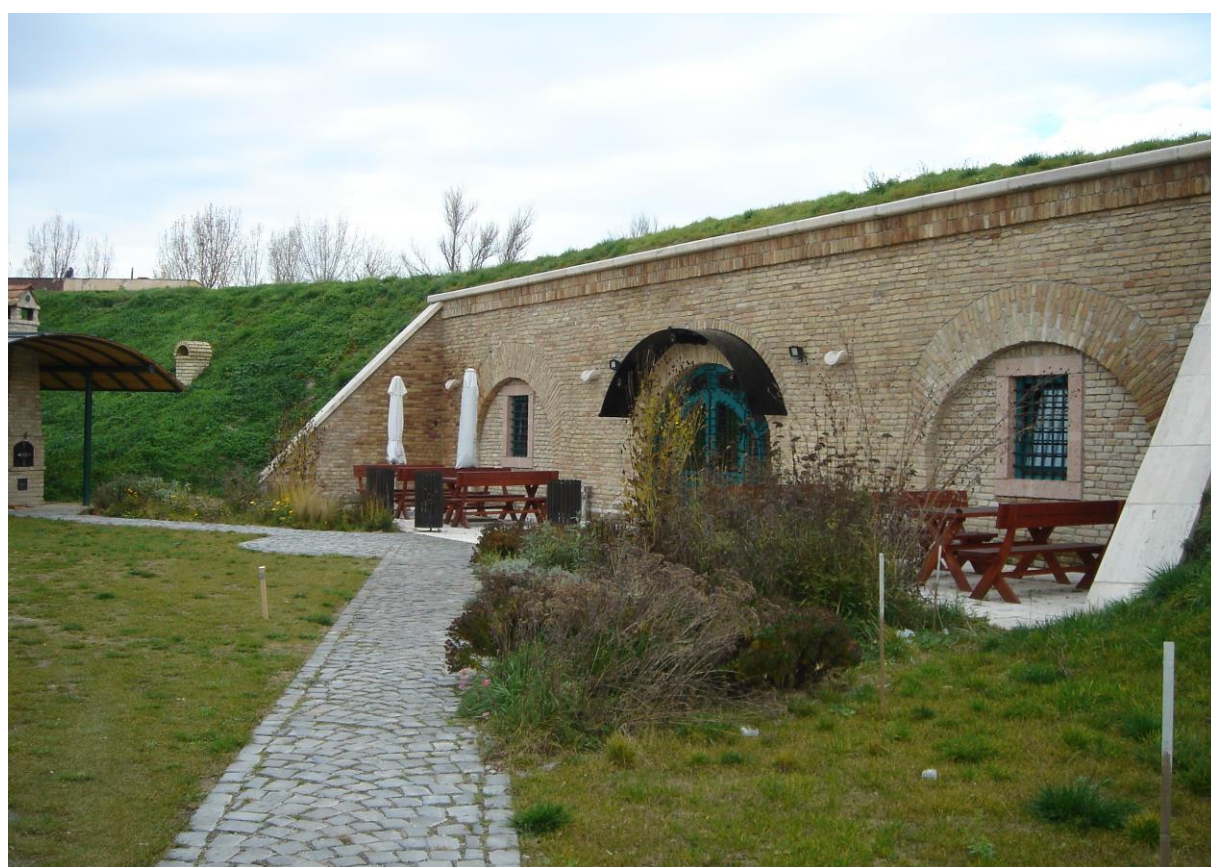
Obr. č. 10 a 11 Oblast Práčovňa

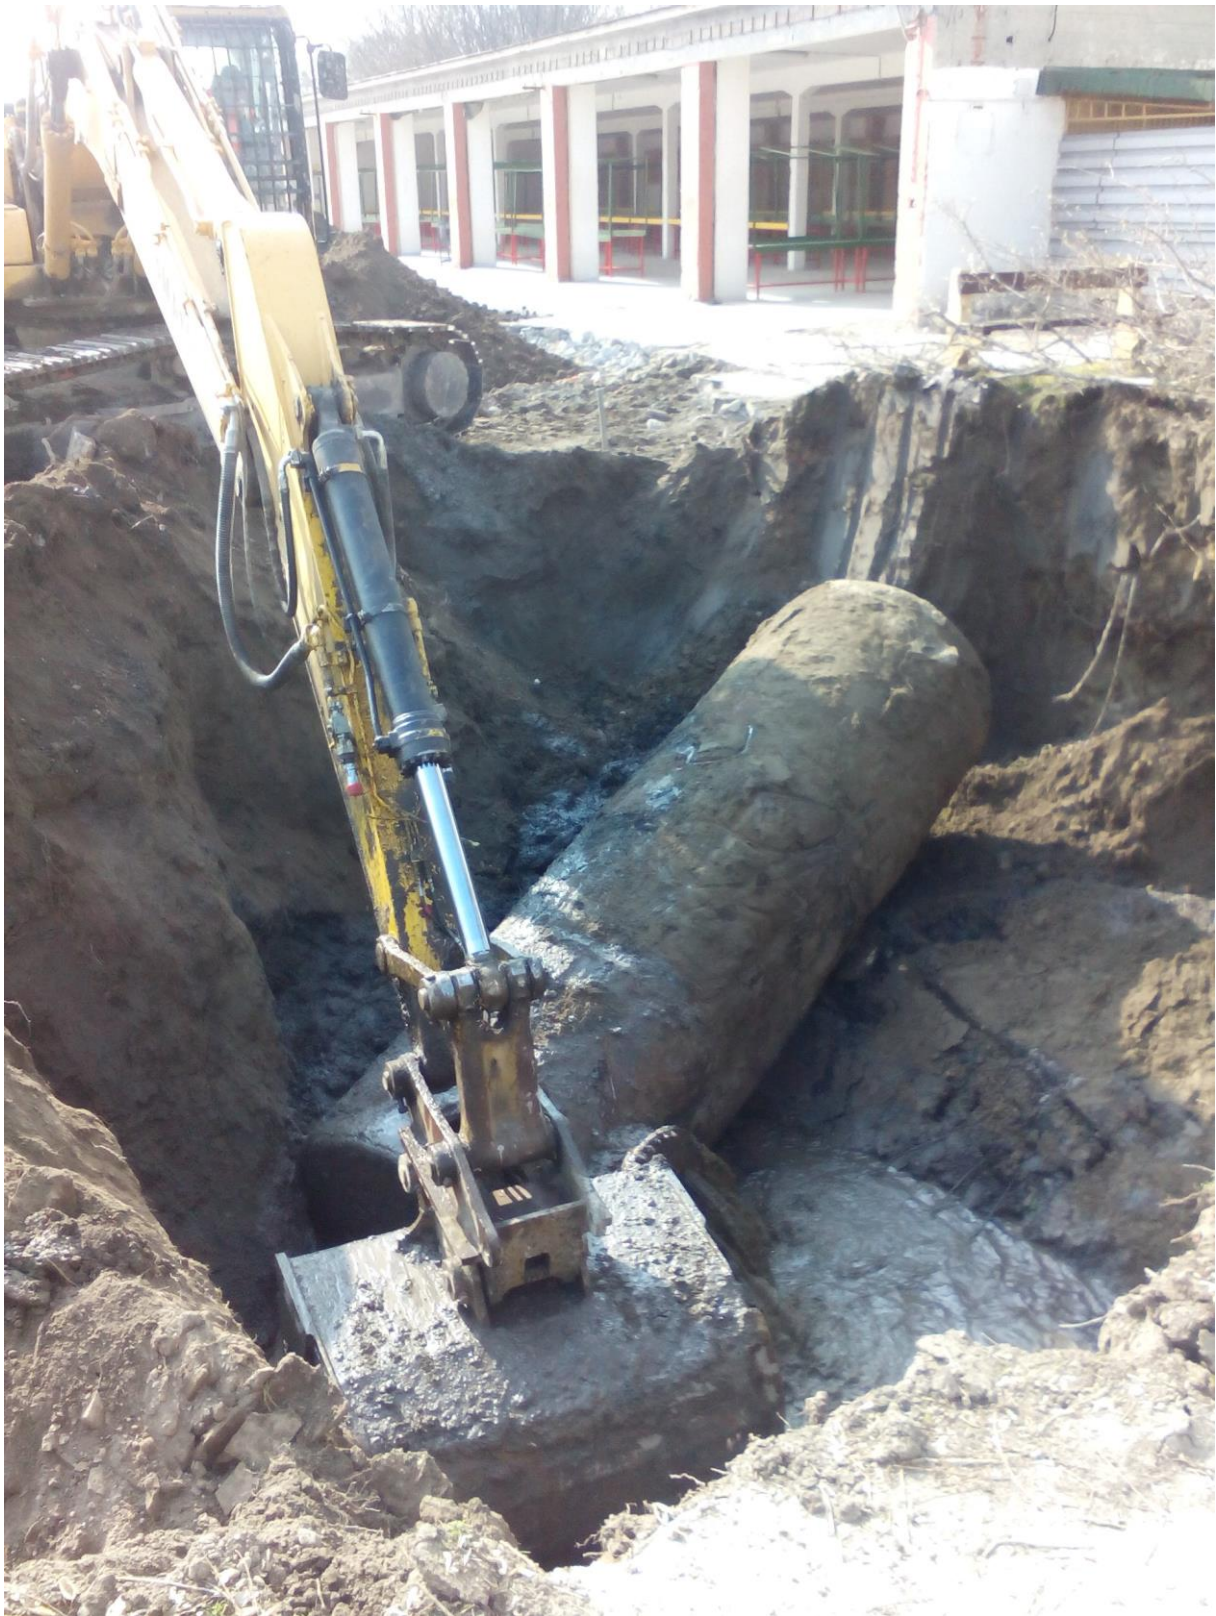
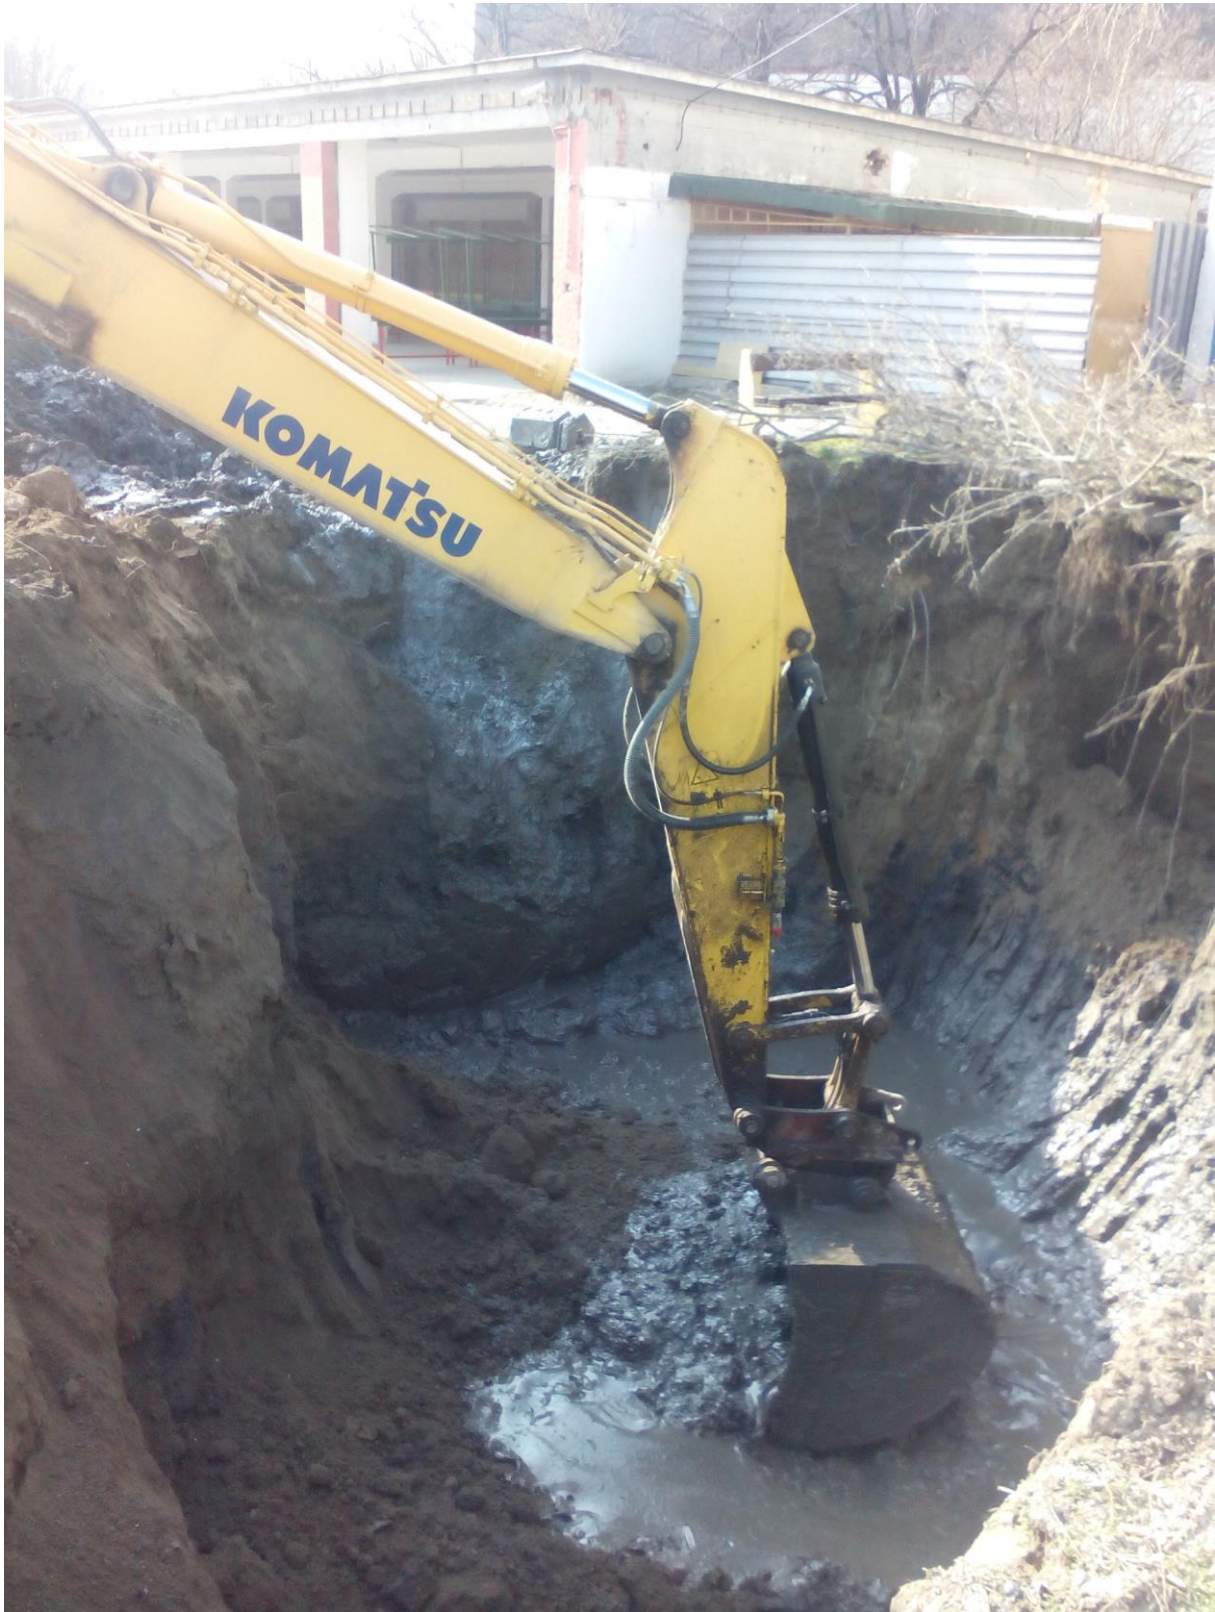
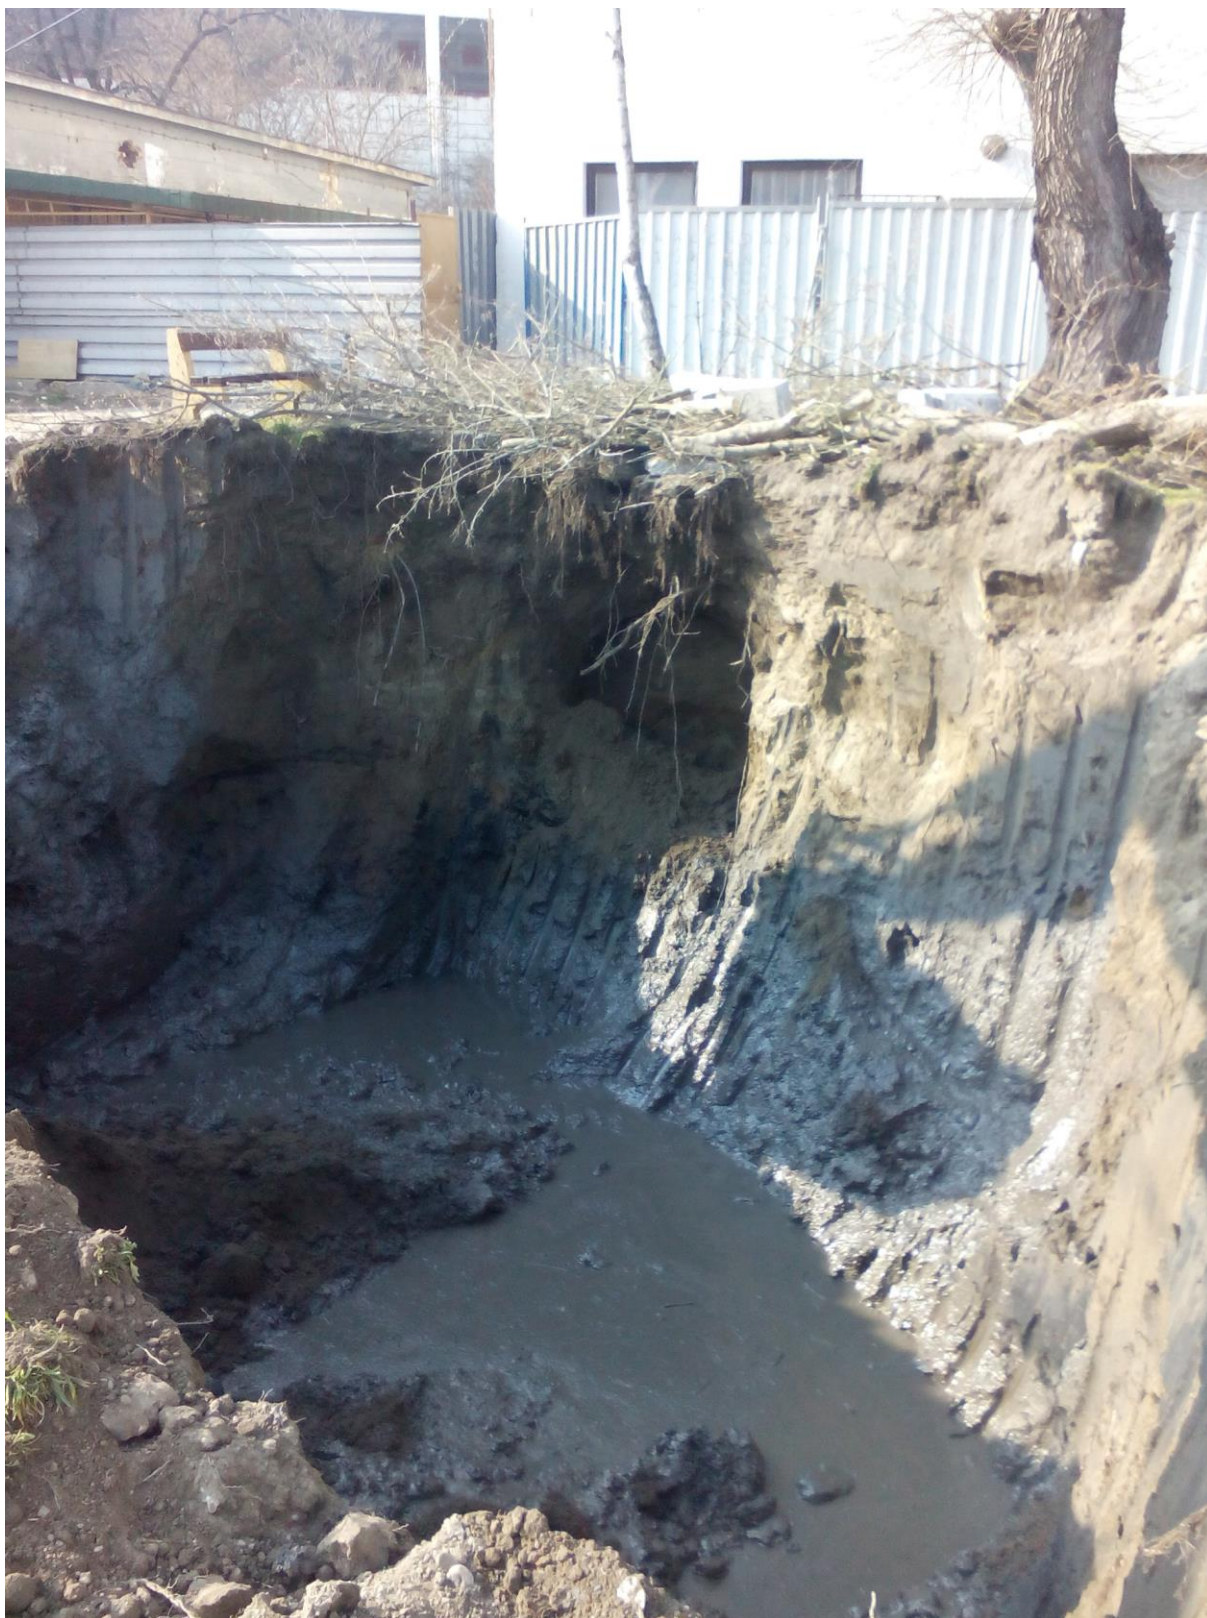
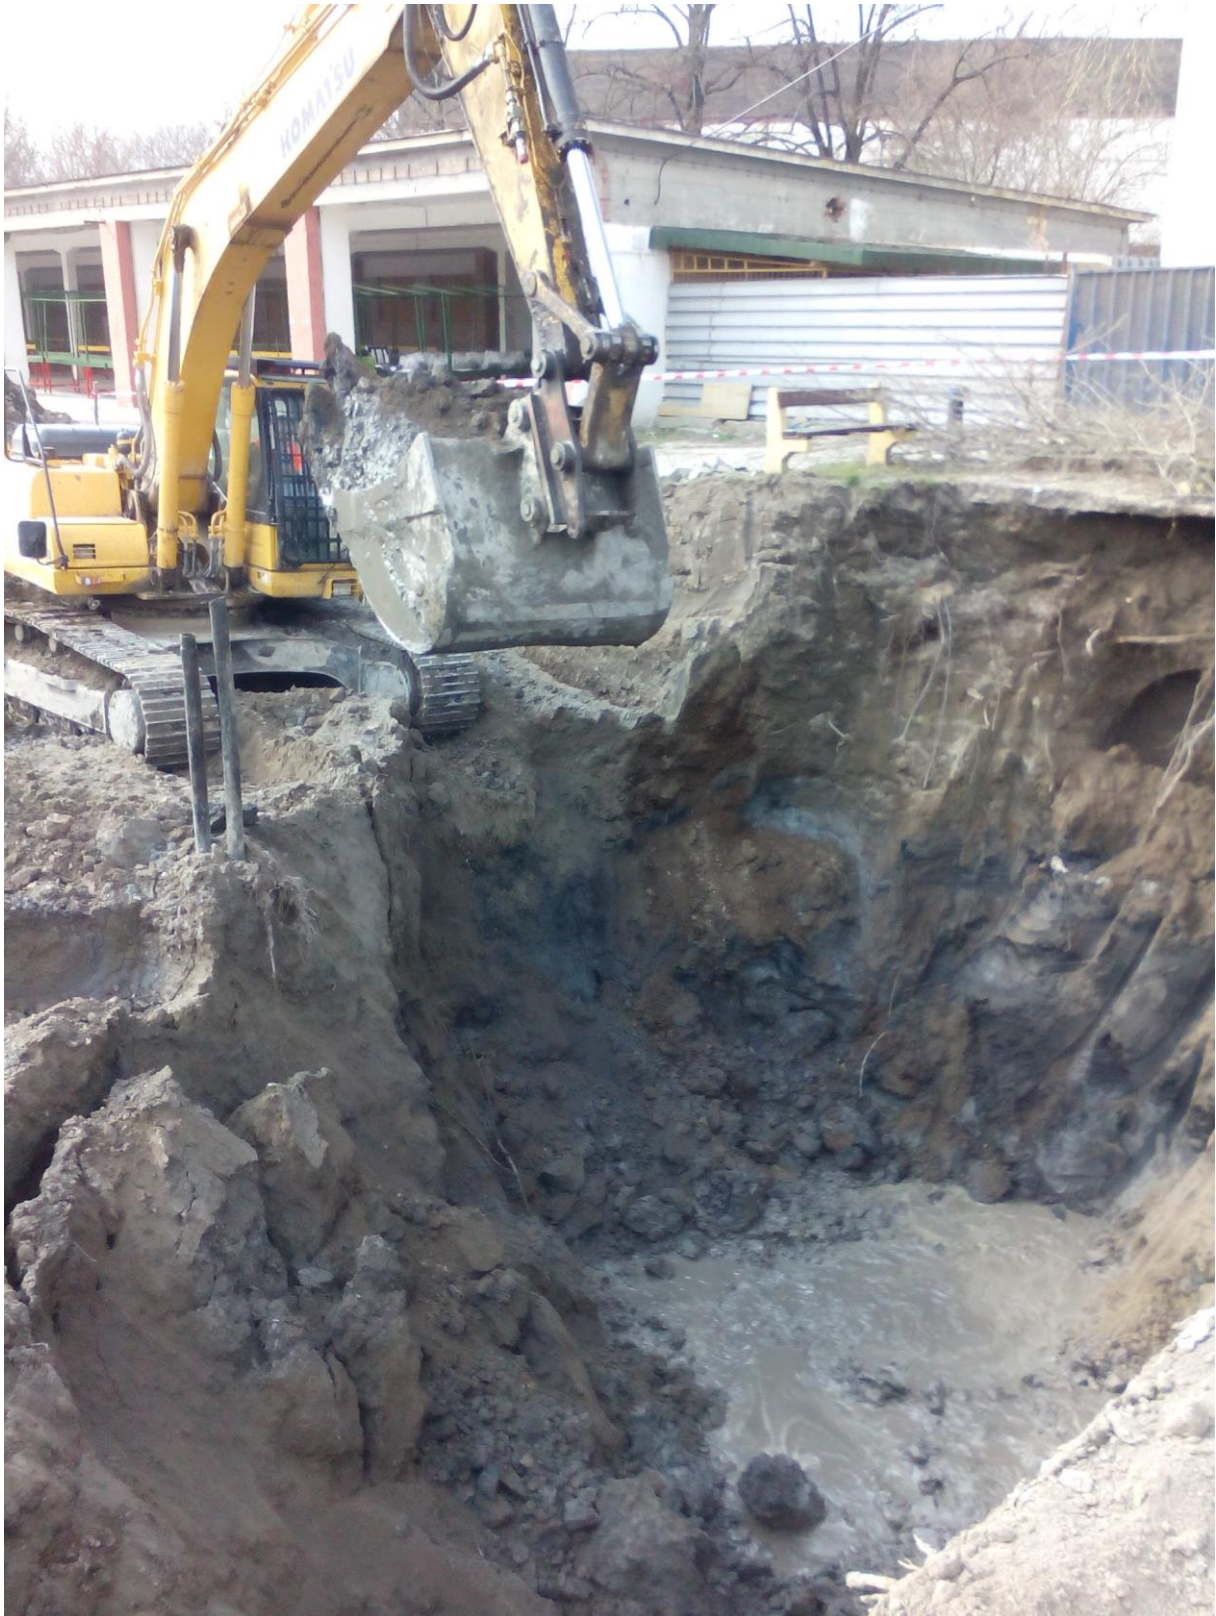
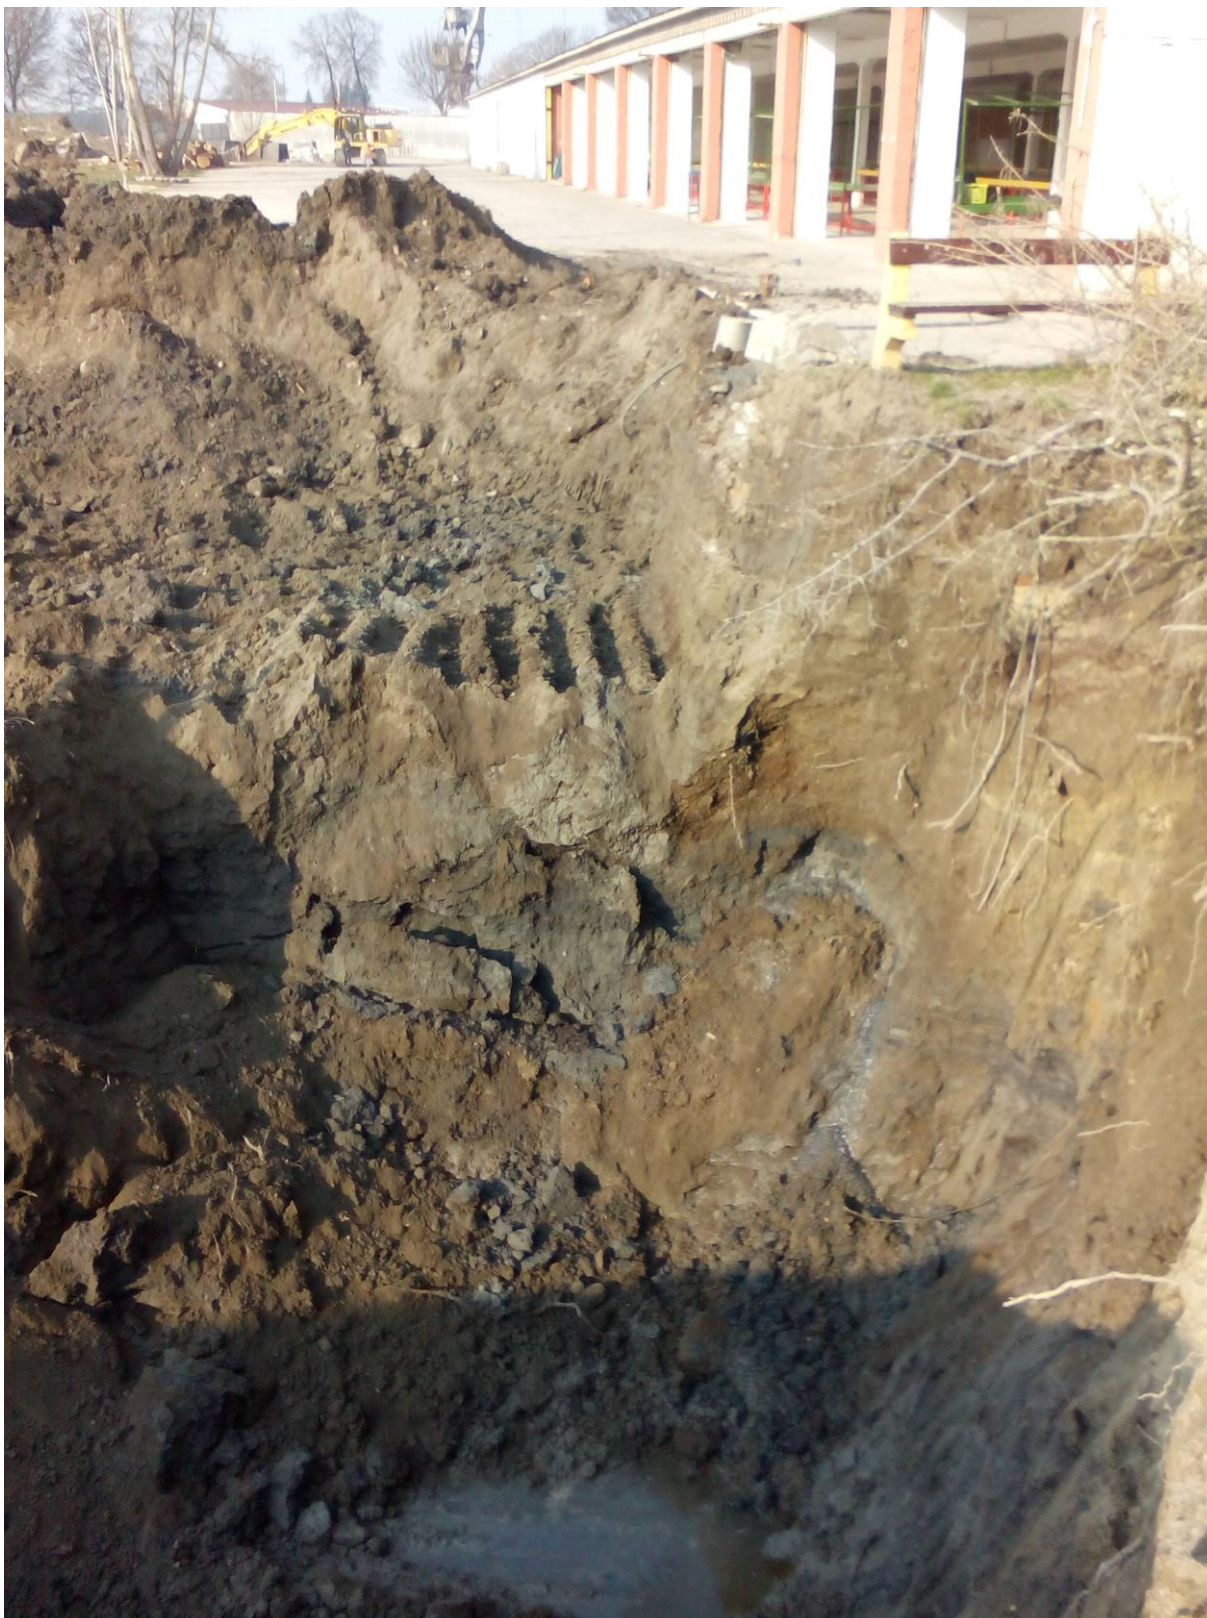
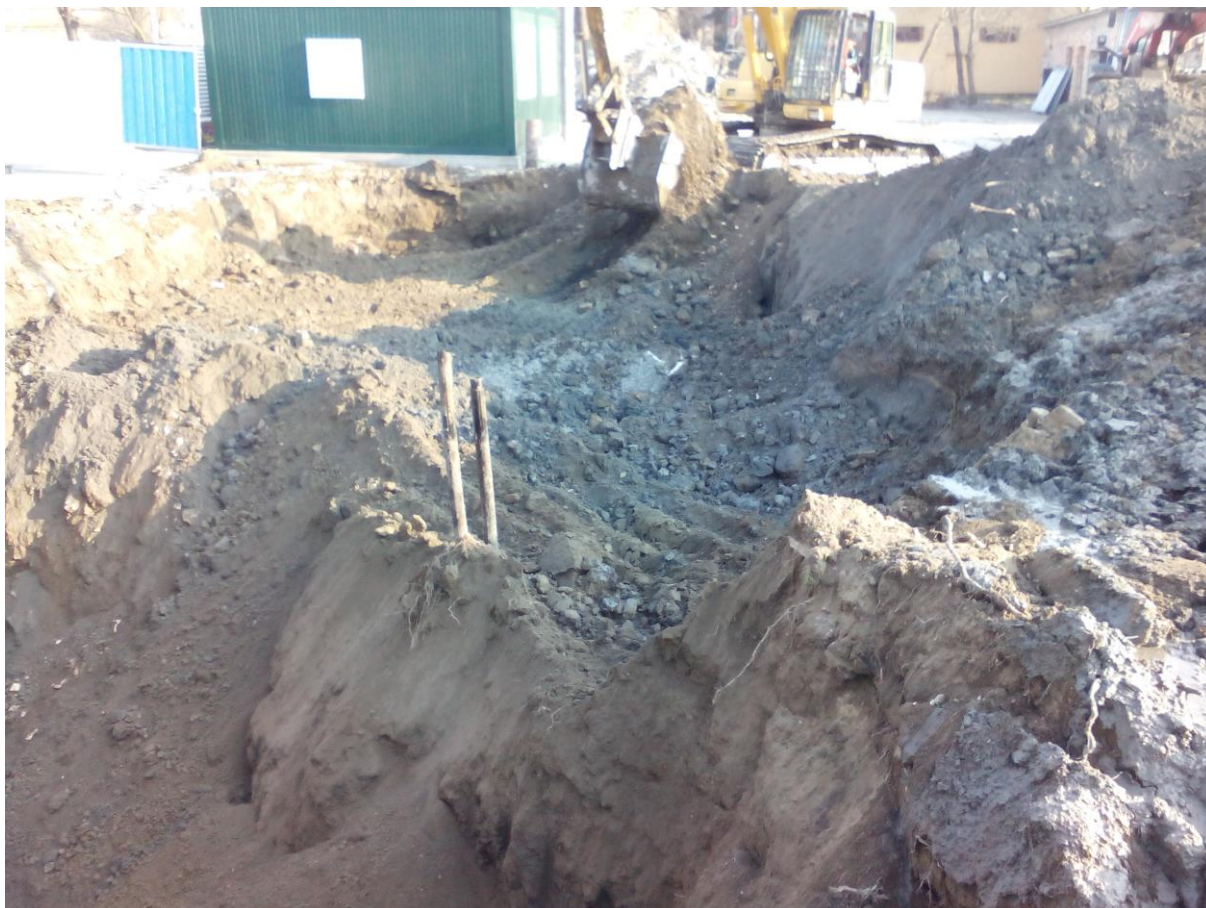
Sanáciou ex situ bolo v oblasti Autopark I odťažených 7 847,18 t znečistených zemín a v oblasti Práčovňa bolo odťažených 919,61 t znečistených zemín, ktoré sa následne odviezli taktiež na dekontaminačné stredisko EBA, s. r. o. – Sládkovičovo.

Obr. č. 12 Sanácia zemín ex situ v oblasti Autopark I

Obr. č. 13 Sanácia zemín ex situ v oblasti Autopark I

Obr. č. 14 Sanácia zemín ex situ v oblasti Autopark I

Obr. č. 15 Sanácia zemín ex situ v oblasti Autopark I

Obr. č. 16 Sanácia zemín ex situ v oblasti Autopark I

Obr. č. 17 Sanácia zemín ex situ v oblasti Autopark I

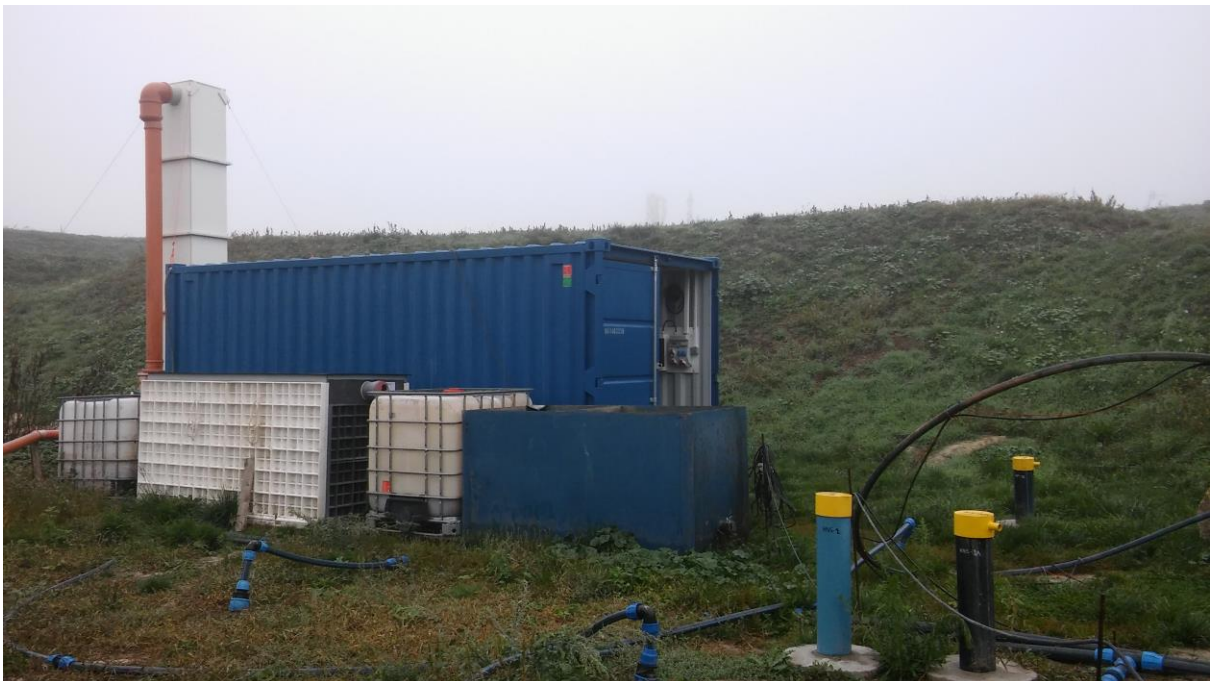
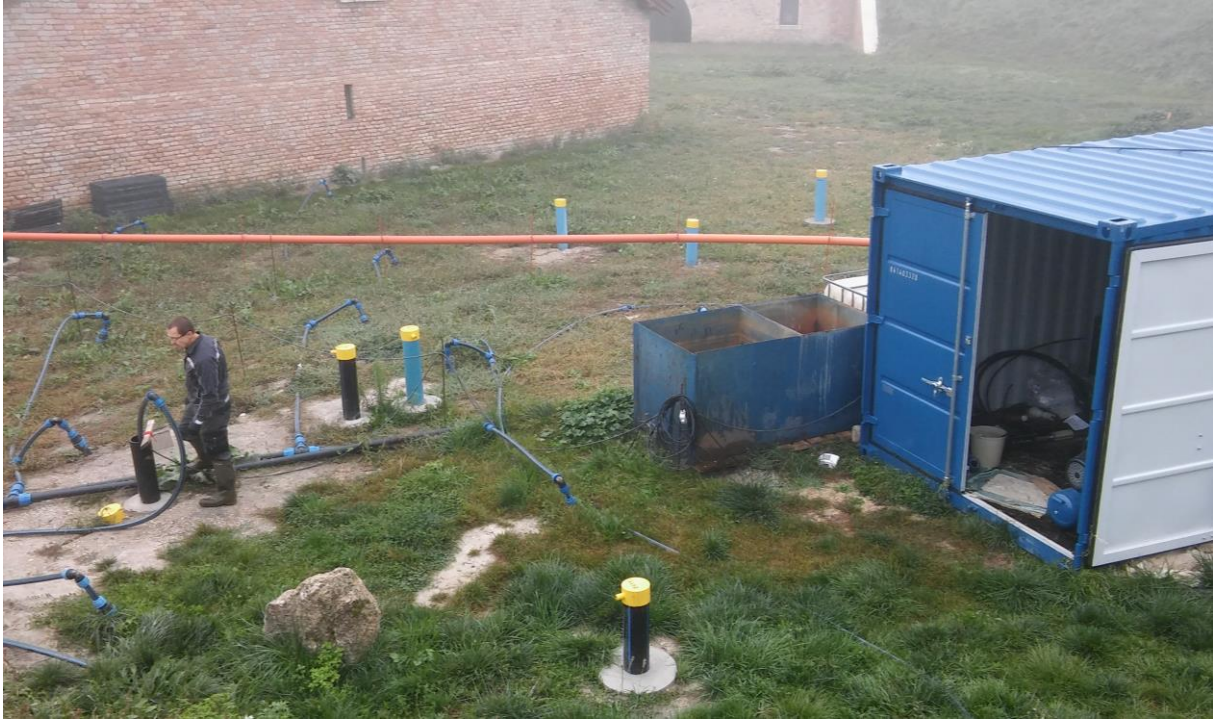
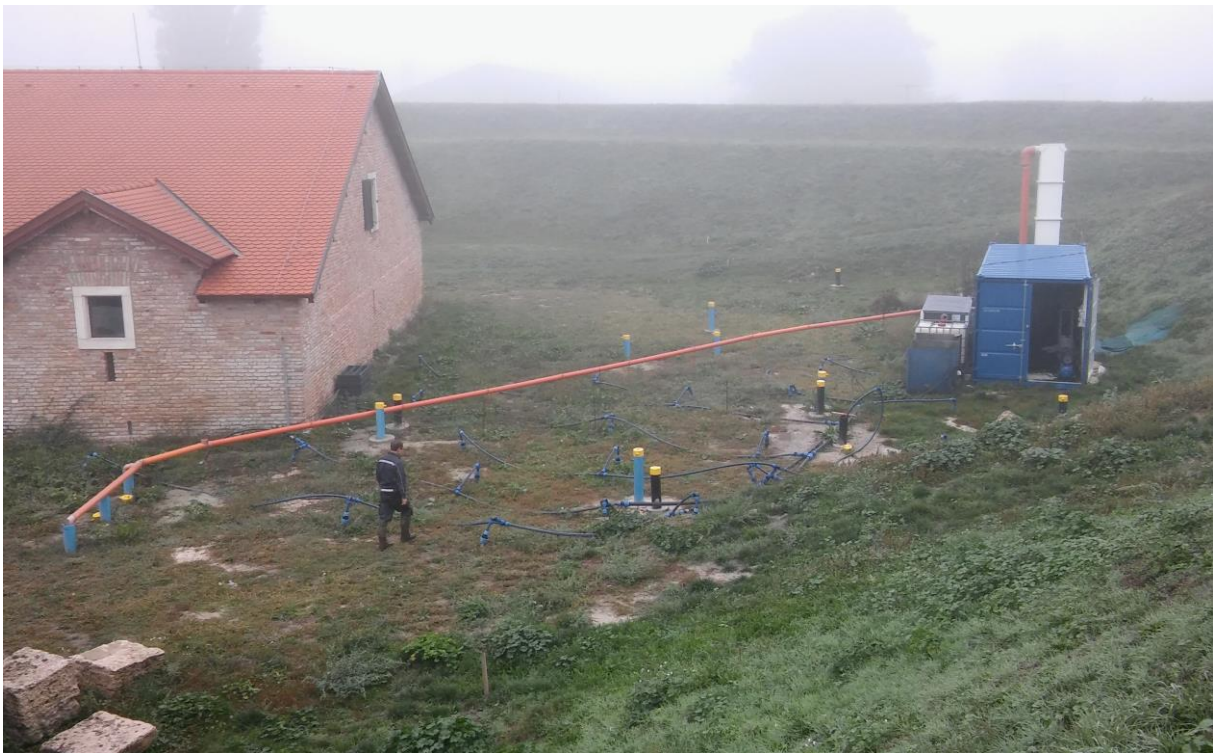
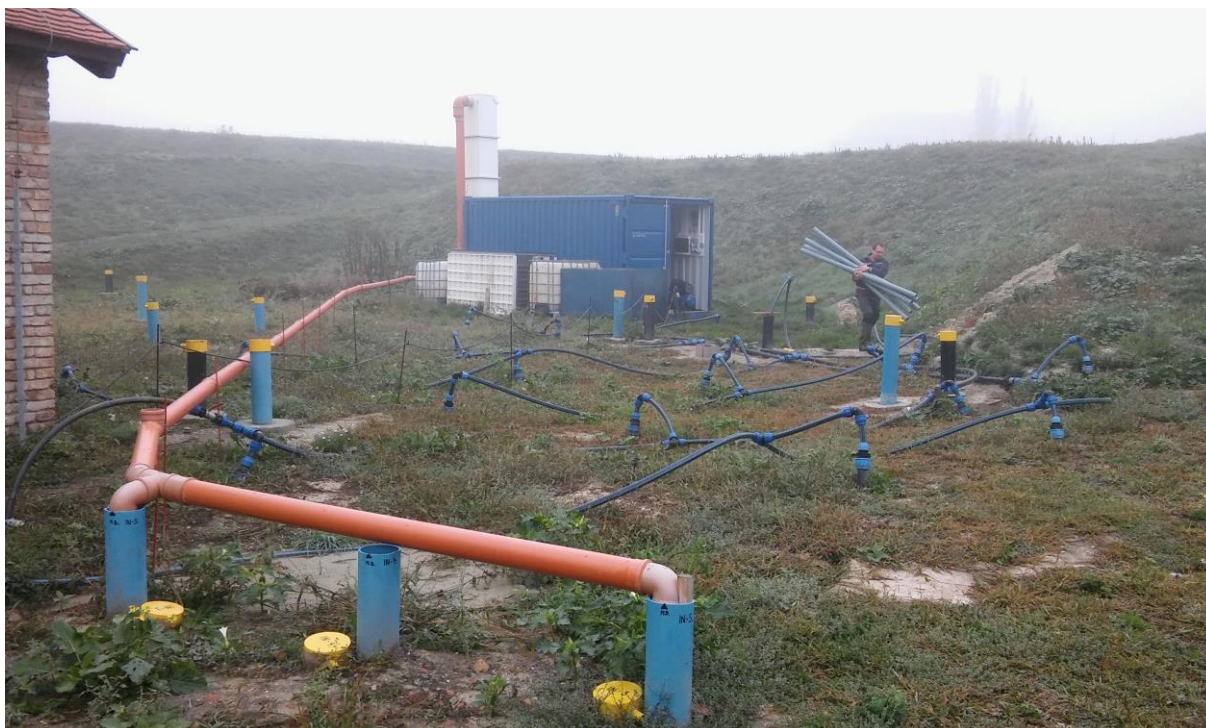
Vzhľadom na to, že v oblasti Práčovňa sa nachádzala na hladine podzemnej vody voľná fáza ropných látok, zeminy v pásme nasýtenia boli znečistené ropnými látkami a podzemná voda bola znečistená rozpustenými ropnými látkami a polycyklickými aromatickými uhľovodíkmi, bola realizovaná sanácia in situ v tejto oblasti prostredníctvom kombinácie sanačného čerpania so stripovaním podzemnej vody, odčerpávanie voľnej fázy ropných látok z hladiny podzemnej vody, premývanie zemín pásma nasýtenia, air sparging a air venting.

Obr. č. 18 – 21 Sanácia zemín pásma nasýtenia a podzemnej vody metódami in situ

V prvej etape bolo v oblasti Práčovňa potrebné odstrániť voľnú fázu ropných látok z hladiny podzemnej vody, čo bolo dosiahnuté sanačným čerpaním za súčasného odstraňovania voľnej fázy ropných látok z hladiny podzemnej vody. Čerpaná podzemná voda počas sanačného čerpania prechádzala stripovacím zariadením, kde bola obohatená o kyslík a spätne infiltrovaná do horninového prostredia, čím sa premývali zeminy pásma nasýtenia. V ďalšej etape sa pristúpilo k metóde air sparging a air venting prostredníctvom vháňania vzduchu pod hladinu podzemnej vody s následným odsávaním znečisteného pôdneho vzduchu.

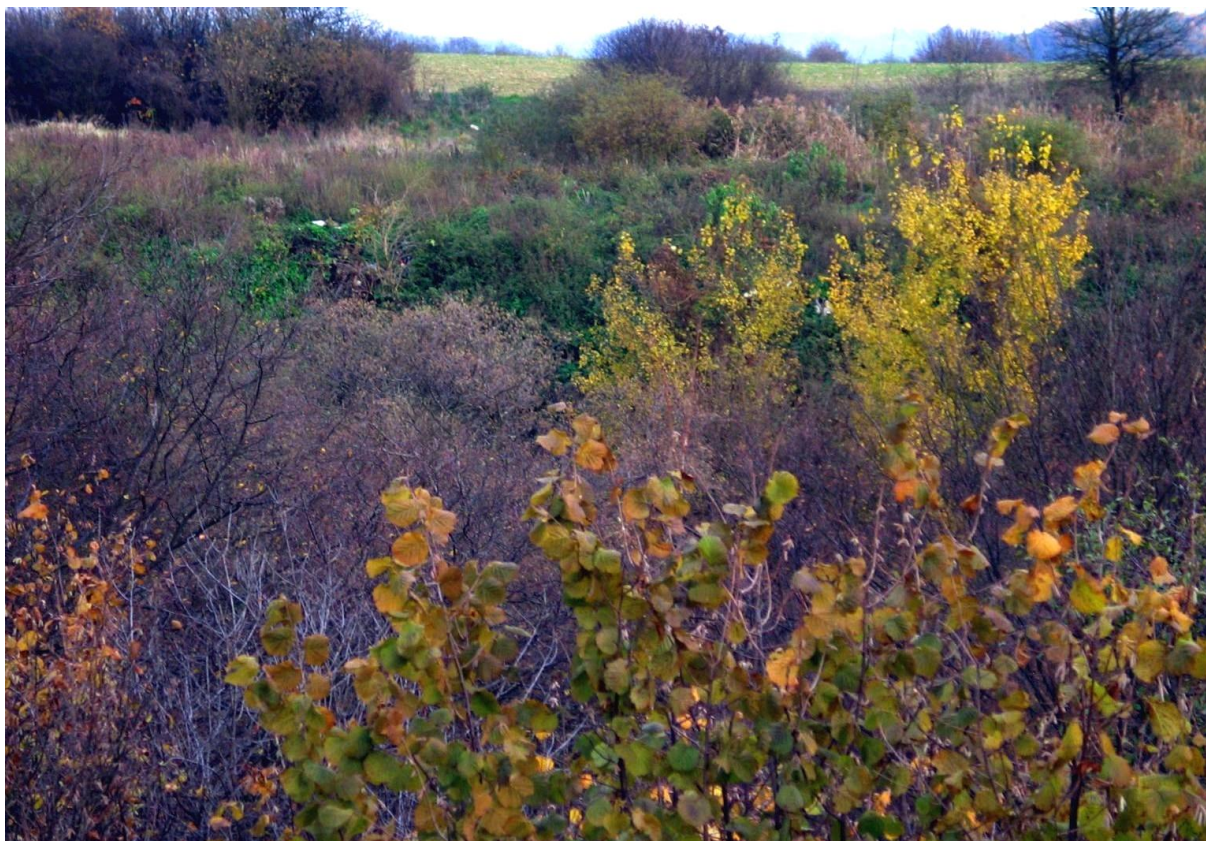
Obr. č. 2 Pohľad na uzavretú časť skládky porastenú náletovou vegetáciou, stav pred sanáciou (zdroj: ISEZ)
