ENVIRONMENTÁLNE ZÁŤAŽE NA SLOVENSKU

PRÍKLADY DOBREJ PRAXE
V RÁMCI REALIZOVANÝCH PROJEKTOV PRIESKUMOV,
SANÁCIÍ A MONITOROVANIA ENVIRONMENTÁLNYCH ZÁŤAŽÍ/1

PRIESKUM ENVIRONMENTÁLNEJ ZÁŤAŽE VRAKUNSKÁ CESTA – SKLÁDKA CHZJD

SANÁCIA ENVIRONMENTÁLNEJ ZÁŤAŽE

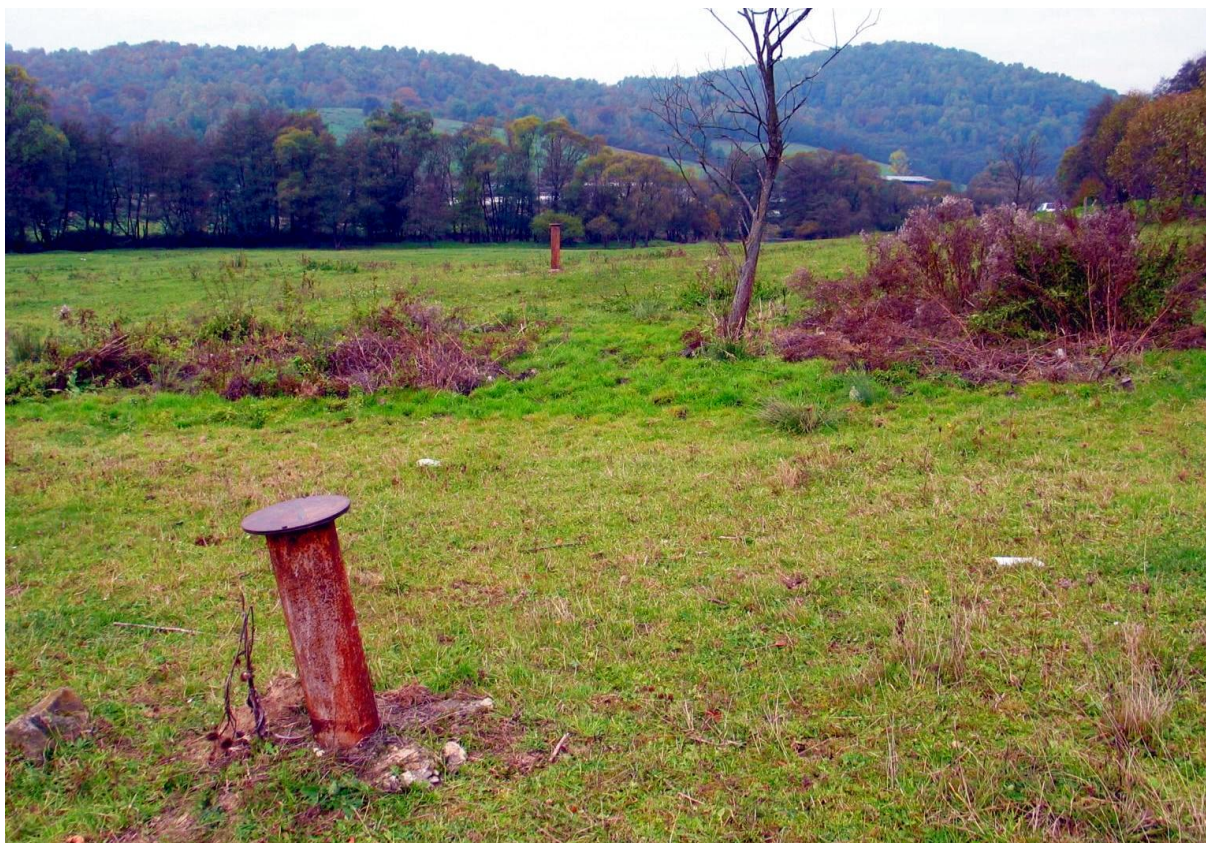
Obr. č. 3 Monitorovacie vrty pod štátnou cestou, stav pred sanáciou (zdroj: ISEZ)

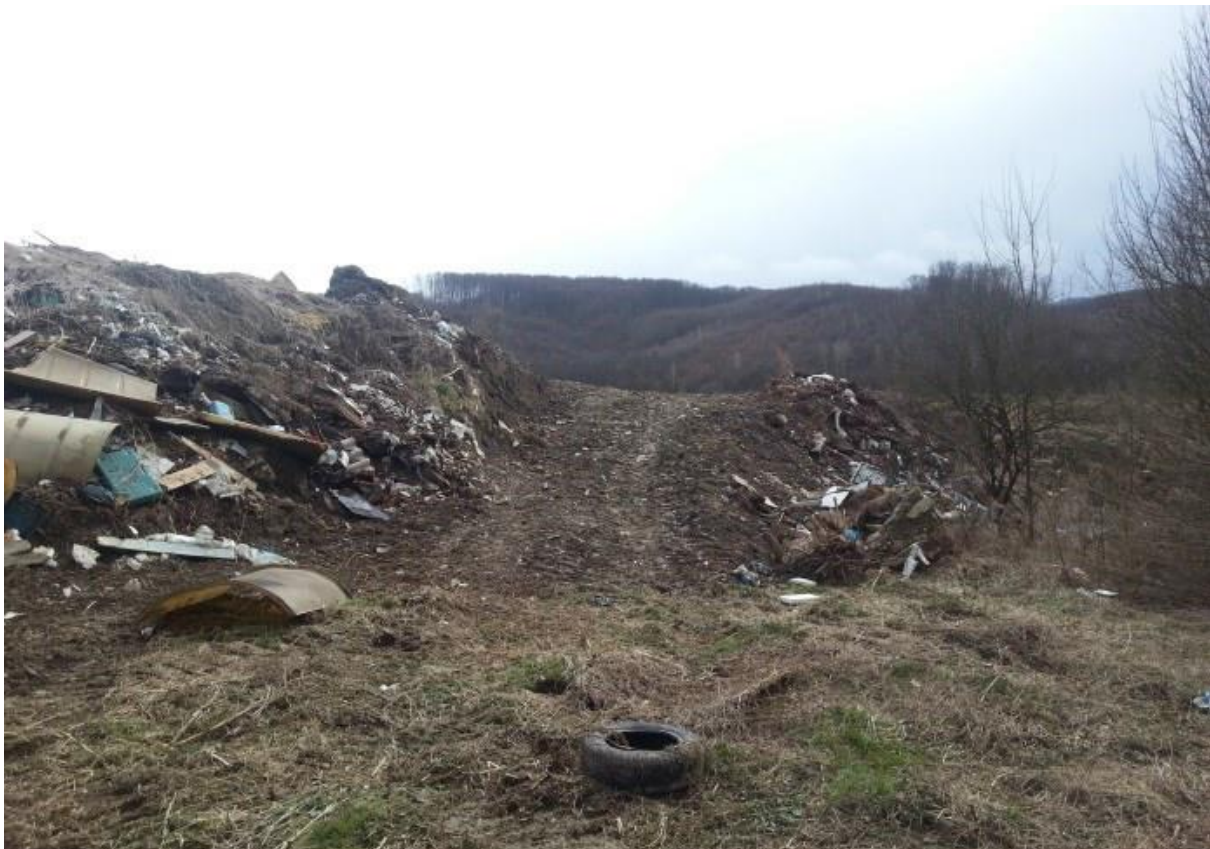
Obr. č. 4 Odpad na skládke Stakčín, začiatok prípravy terénu

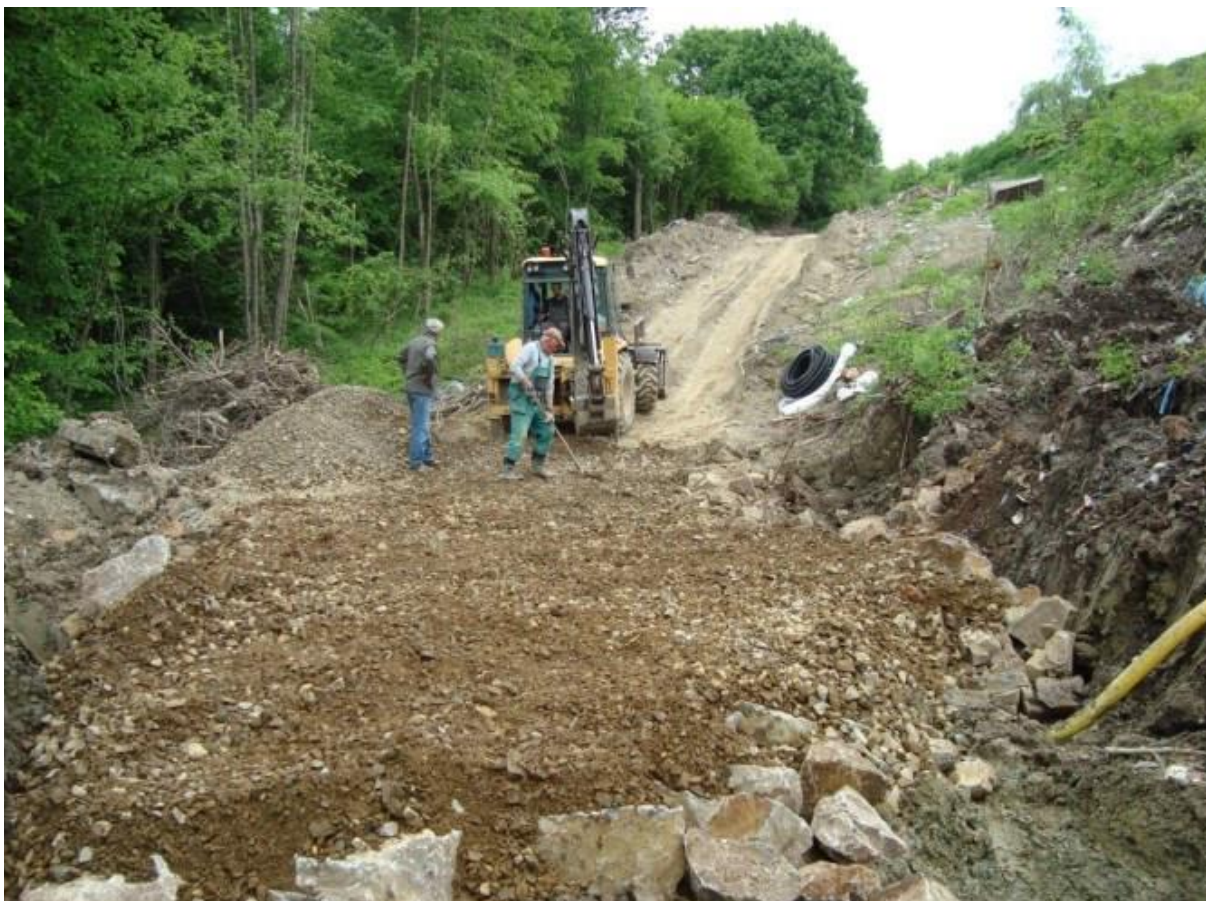
Obr. č. 5 Budovanie účelovej cesty

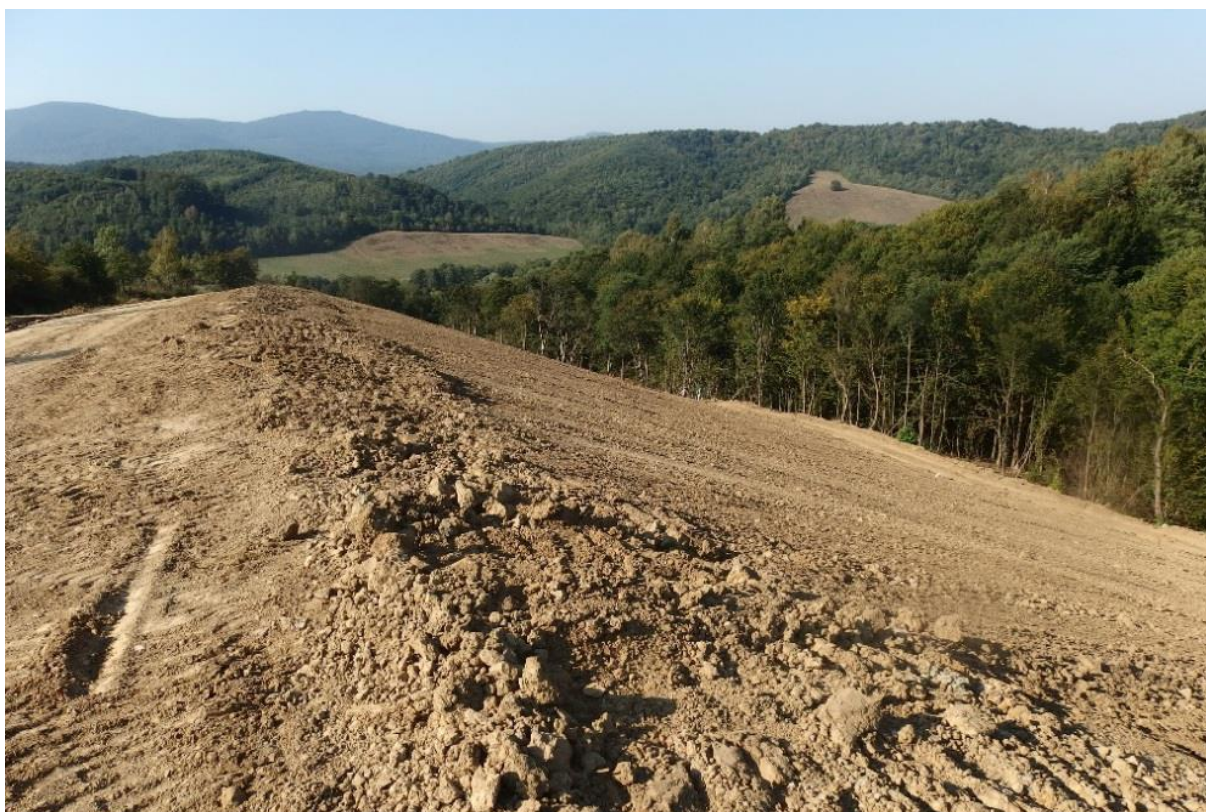
Obr. č. 6 Úprava tvaru skládky (Zdroj: MŽP SR)

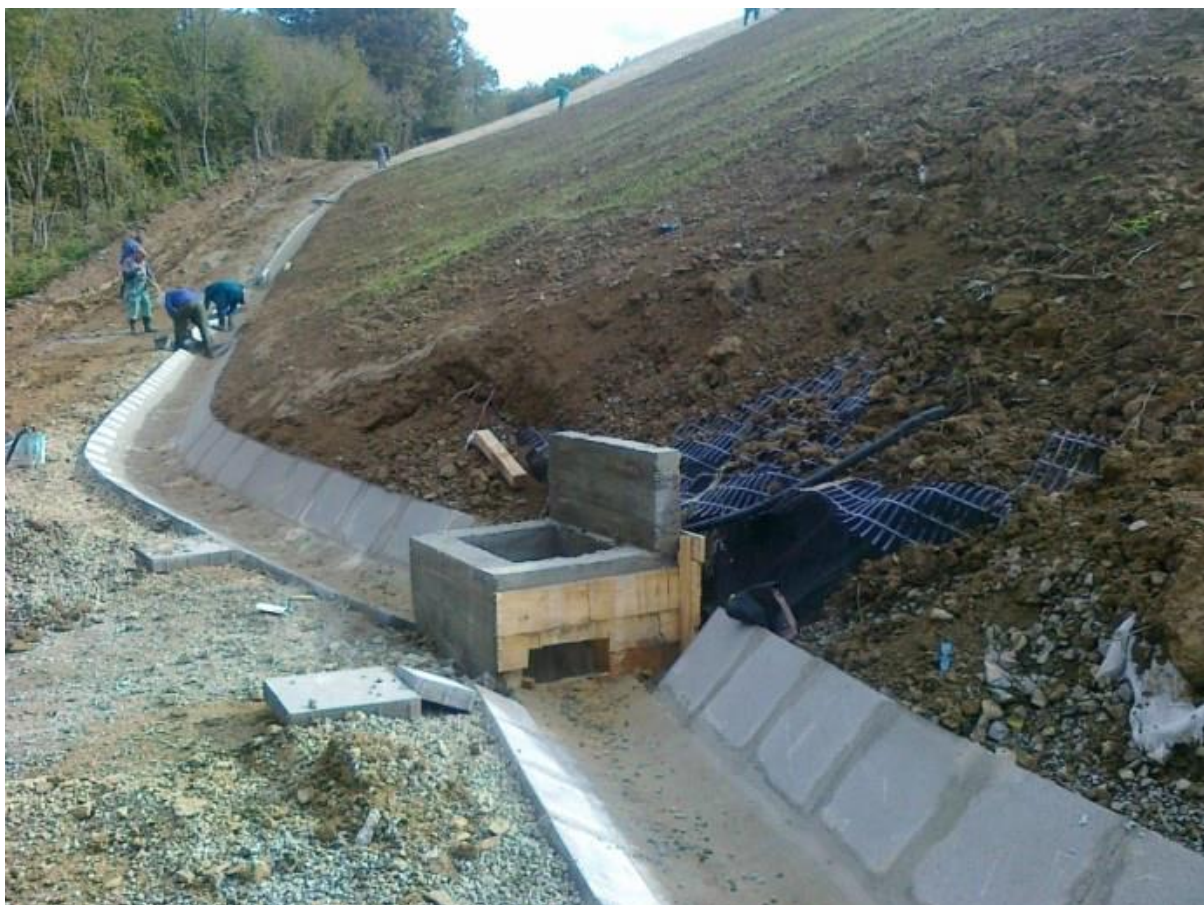
Obr. č. 7 Kontrolná šachta 2 – dolný rigol

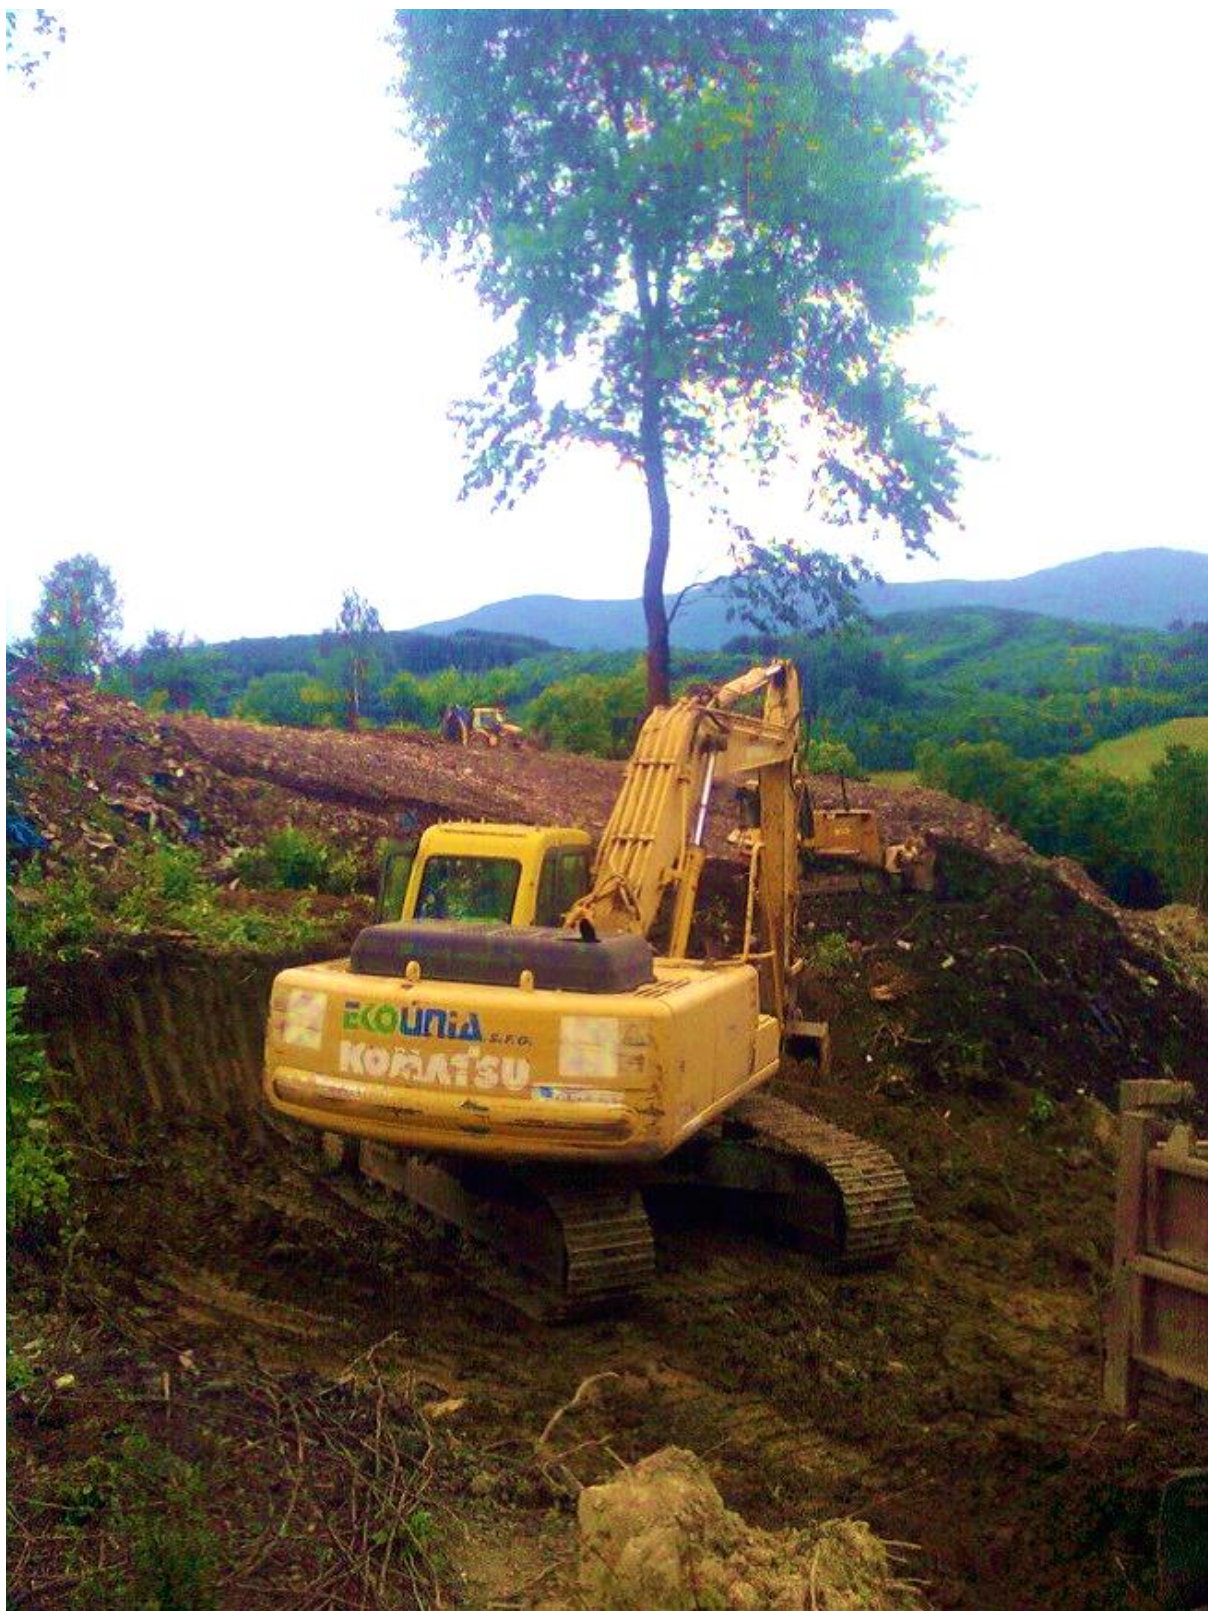
Obr. č. 8 Odťažba kontaminovaných zemín

Zeminy znečistené stanovenými ropnými látkami boli odťažené a vyvezené na dekontaminačné stredisko Kapušany pri Prešove využívajúce proces biodegradácie nebezpečných odpadov technológiou Bio-Rem 93, pri ktorej dochádza k rozkladu ropných uhľovodíkov a ich derivátov. Z lokality sa odviezlo 275 m³ zemín silne znečistených ropnými látkami, čím sa zabezpečilo odstránenie cca 7,38 t ropných látok. Okrem samotného telesa bývalej skládky boli rekultivačné práce (úprava terénu, osiatie trávou) vykonané na všetkých plochách dotknutých sanačnými prácami, t. j. na ploche 15 322 m².

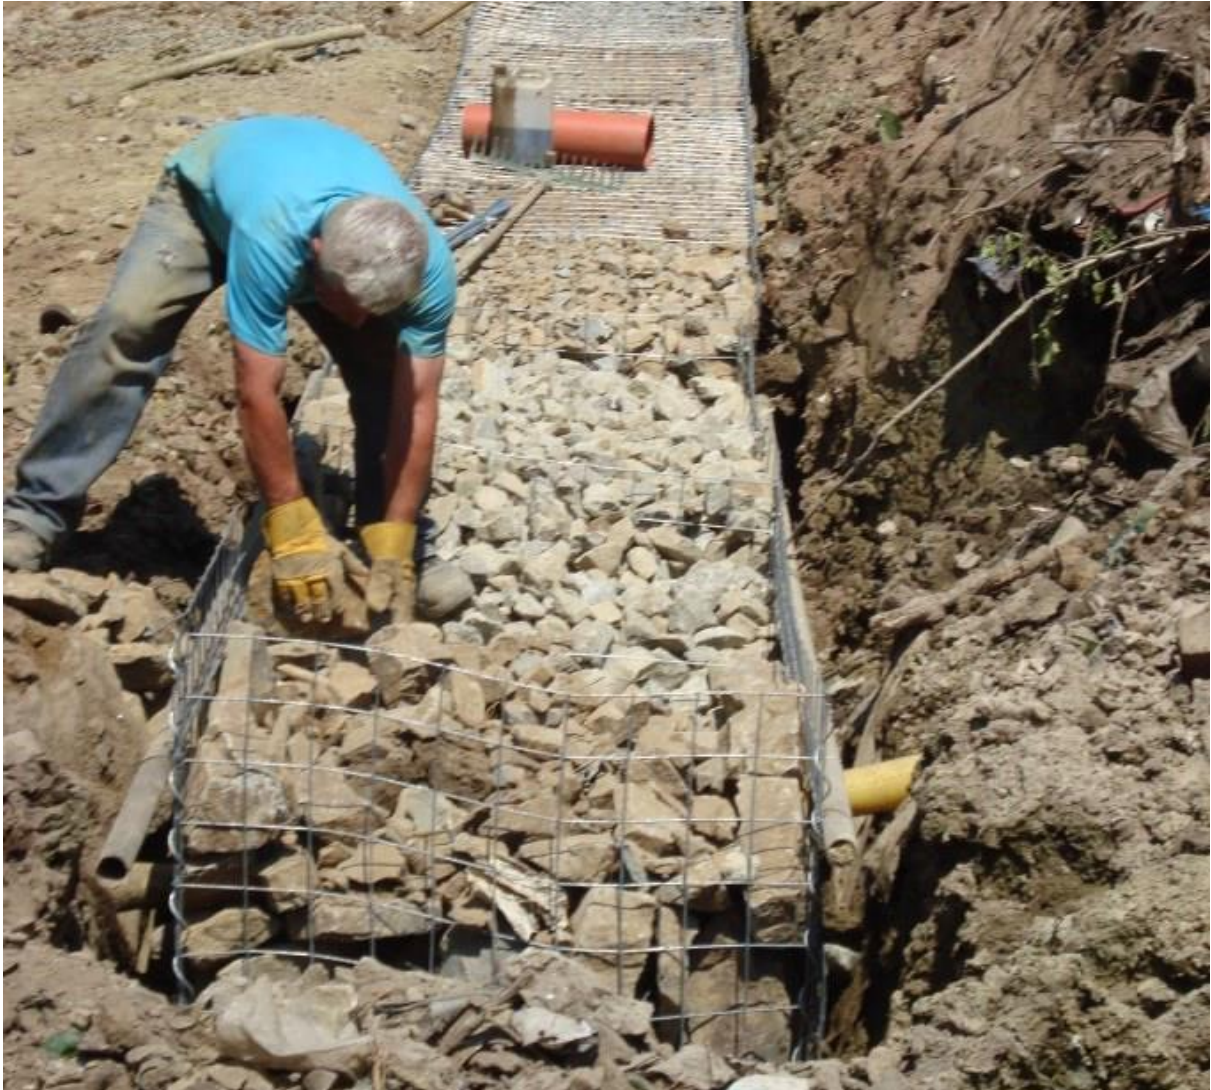
Obr. č. 9 Stabilizácia svahu gabiónovým múrom

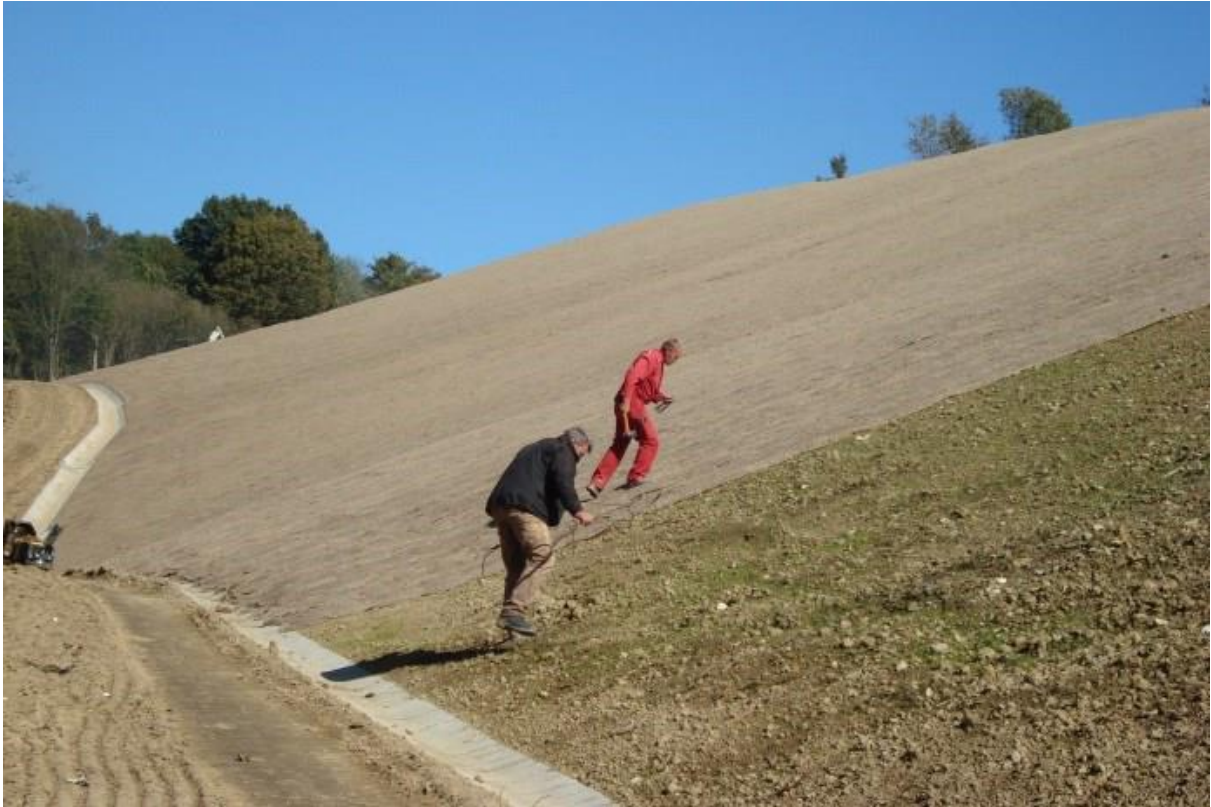
Obr. č. 10 Ukladanie biodegradovateľnej rohože

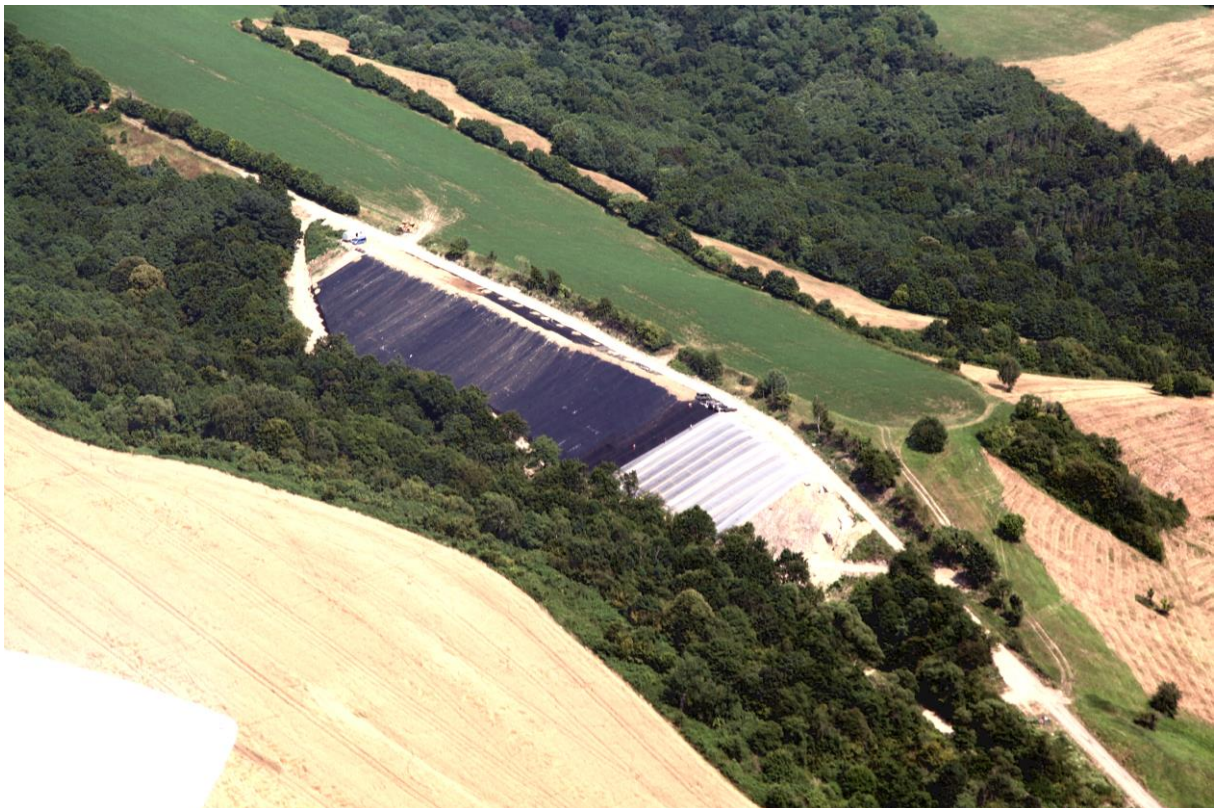
Obr. č. 11 Pohľad na teleso skládky zhora (Zdroj: MŽP SR)

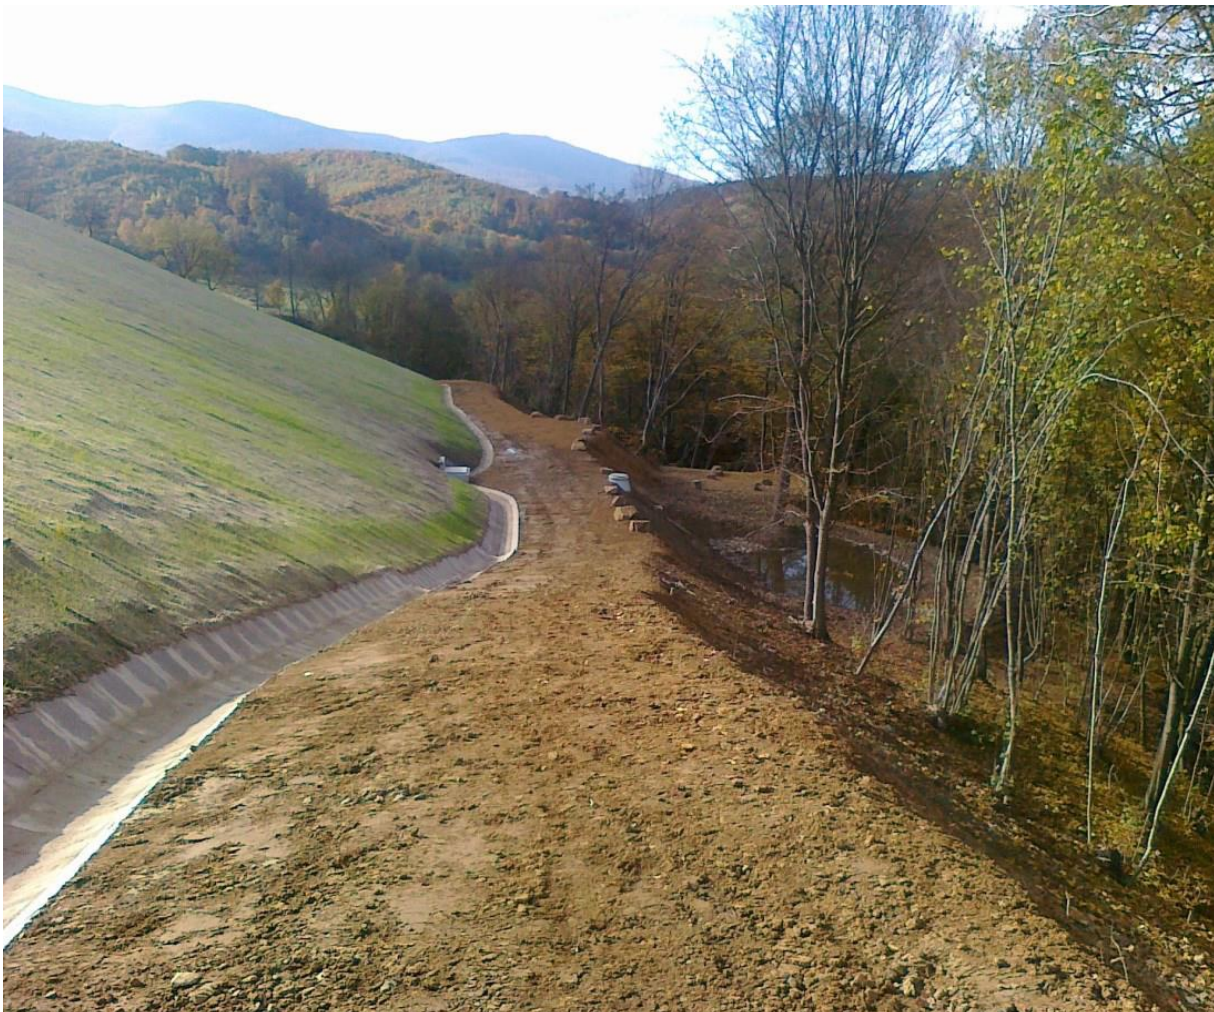
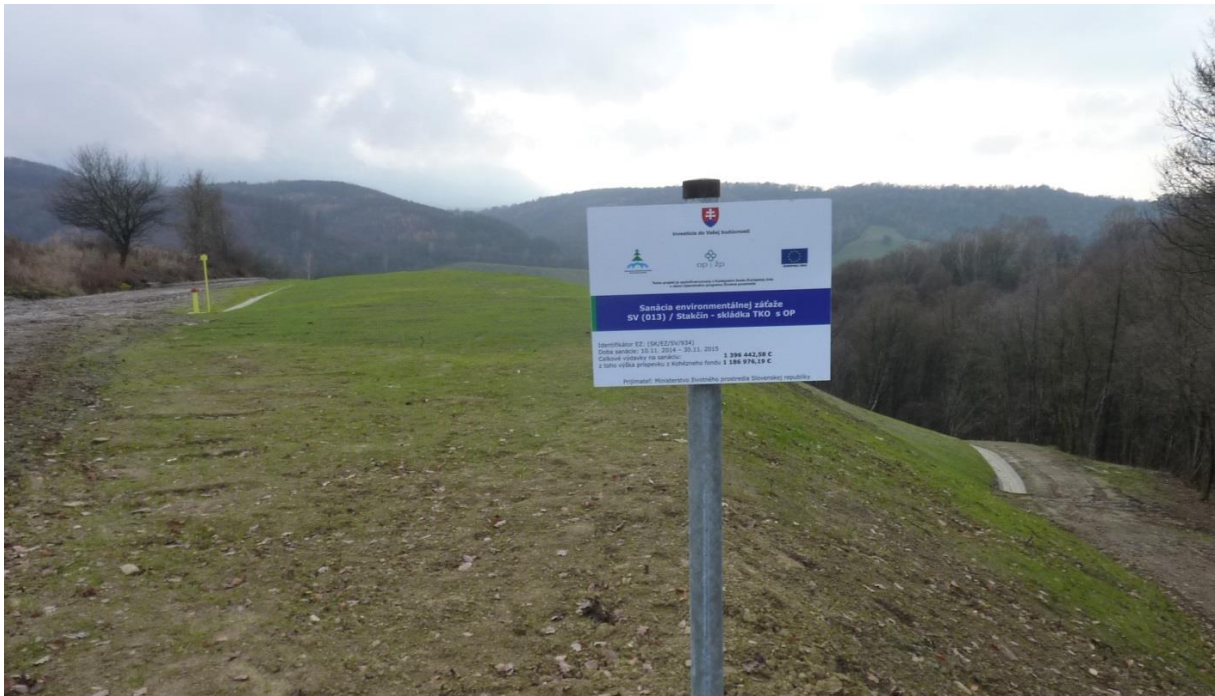
Obr. č. 12 a13 Sanovaná lokalita Stakčín – skládka tuhého komunálneho odpadu

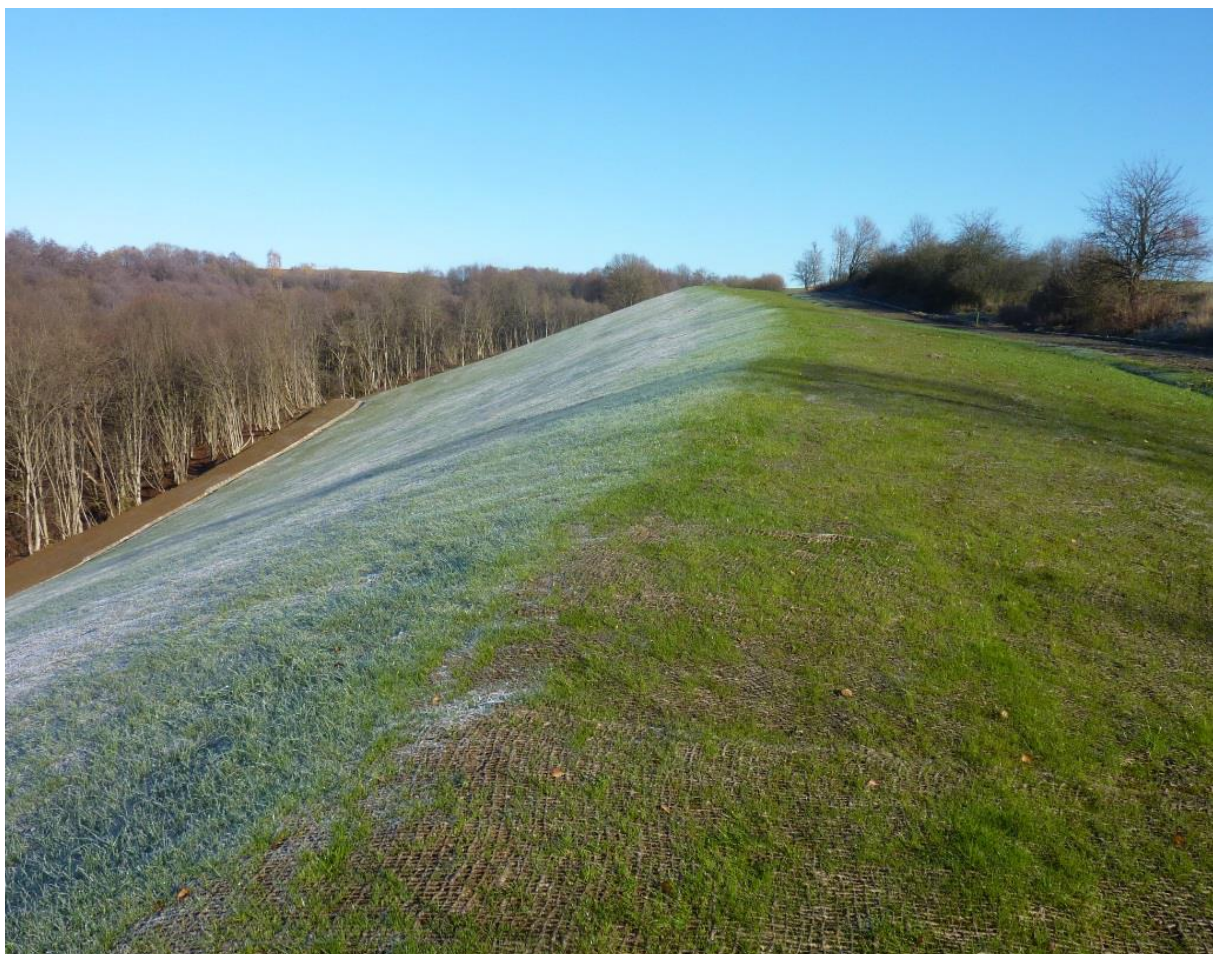
Obr. č. 14 Sanovaná lokalita Stakčín – skládka tuhého komunálneho odpadu (Zdroj: MŽP SR)

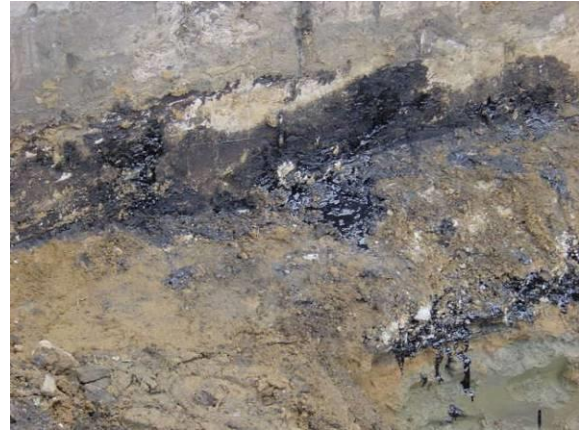
Obr. č. 2 Nátoky mazutu v okolí nádrží

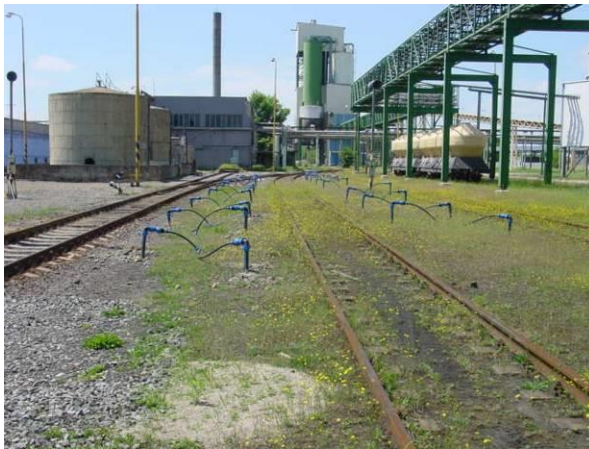
Obr. č. 3 Infiltračné drény počas prvej etapy v okolí nádrží

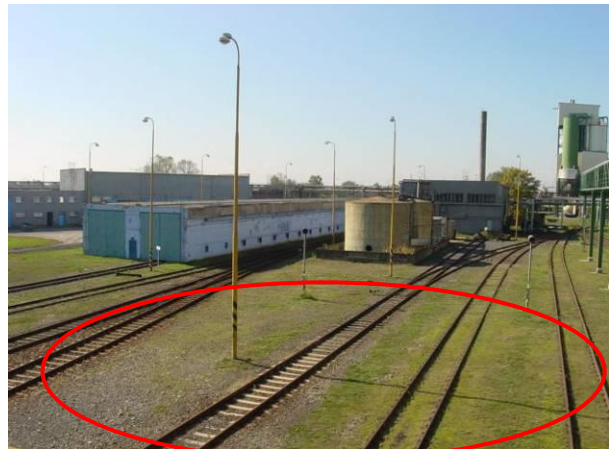
Obr. č. 4 Lokalita po ukončení prvej etapy, ktorá prebiehala v červeno ohraničenom priestore

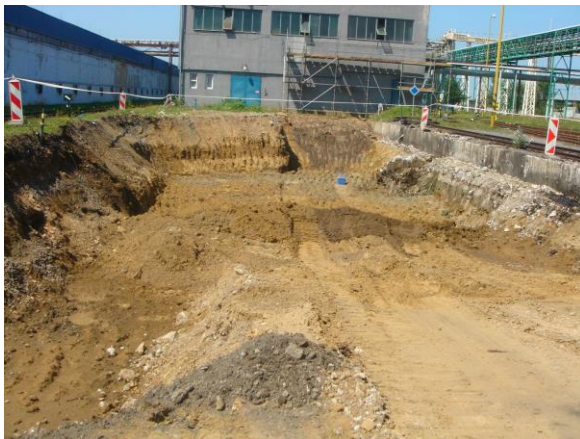
Obr. č. 5 Práce na sanácii ex situ počas druhej etapy

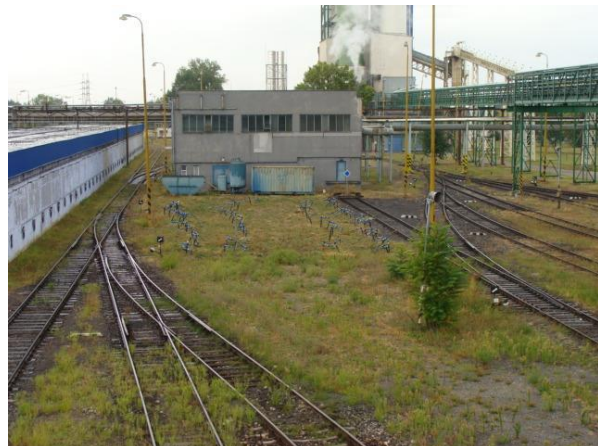
Obr. č. 6 Rozmiestnenie sanačných prvkov počas druhej etapy

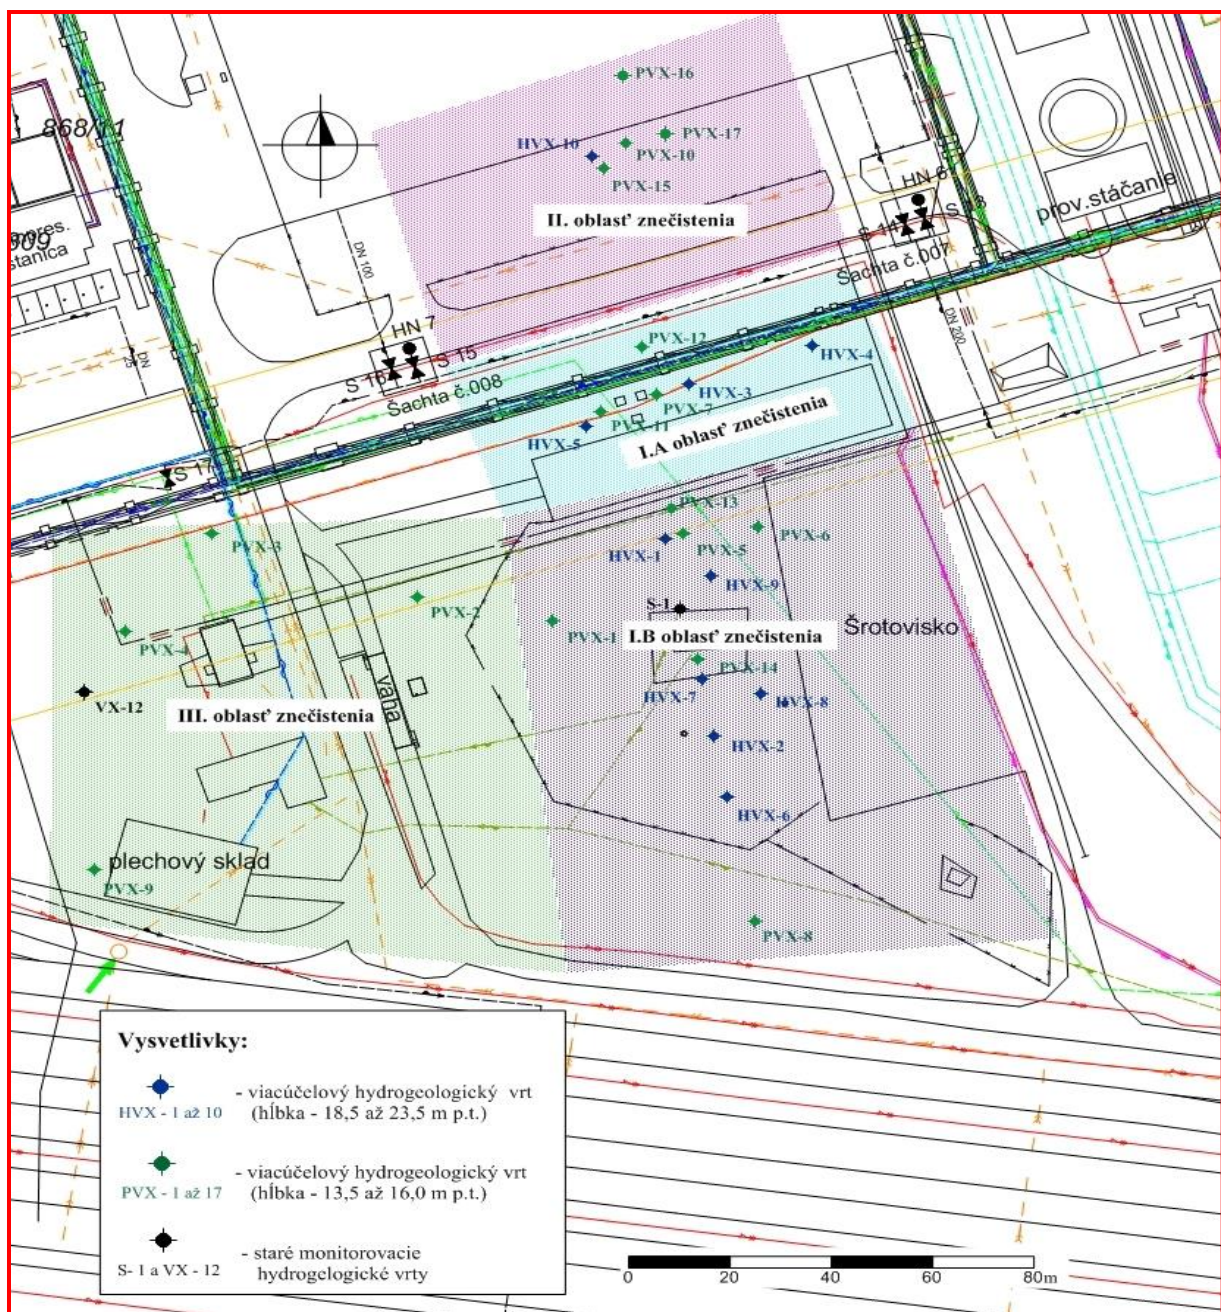
Obr. č. 9 Rozdelenie sanovanej lokality na 4 oblasti – I. A, I. B, II. a III.

I.B a I.A. ukázalo ako druhotné. Oblasť III. bola ovplyvnená iba okrajovo. Vzhľadom na smer prúdenia podzemnej vody bolo zrejmé, že znečistenie podzemnej vody degradovanými produktmi pôvodných chlórovaných uhľovodíkov sa do týchto troch oblastí (I.A , I.B, III) dostalo prúdením podzemnej vody od primárneho zdroja znečistenia (oblasť II). Hodnoty znečistenia v blízkosti primárneho zdroja sa pohybovali nad 10 000 µg/l pri dominantnom zastúpení pôvodného trichlóretylénu. Maximálna nameraná koncentrácia znečisťujúcich látok bola v oblasti II a dosahovala až 22 000 µg/l.

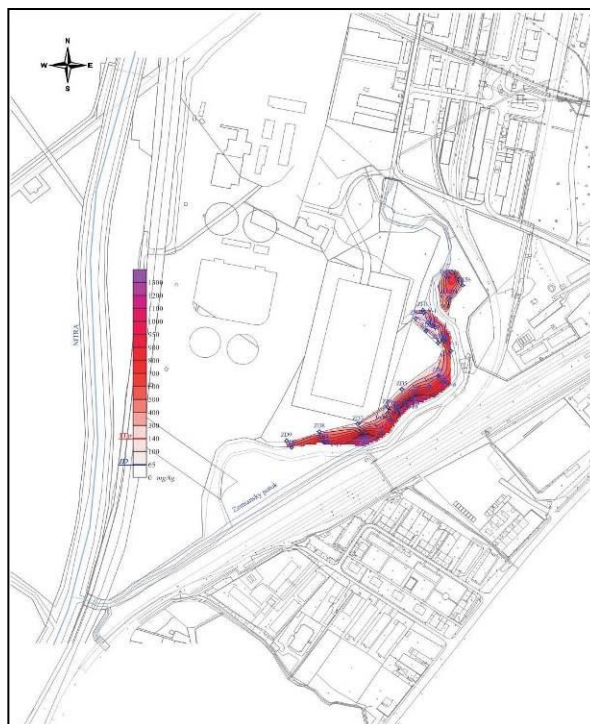
Špecifikom skúmaného územia boli **popolčekové valy**, ktoré sa tiahli pozdĺž Zemianskeho potoka. Tieto valy boli k potoku nahrnuté po odstraňovaní následkov havárie pôvodného odkaliska v roku 1965 a príprave lokality na výstavbu čističky odpadových vôd v 80. rokoch minulého storočia. Znečistenie týchto antropogénnych sedimentov sa zistilo vo všetkých analyzovaných vzorkách, pričom išlo o výrazné znečistenie zemín arzénom. Obsah arzénu sa pohybovali v intervale 167 – 1 381,9 mg/kg. Výrazné znečistenie popolčekových valov pozdĺž Zemianskeho potoka je dané samotnou podstatou zloženia valov, ide o nahrnuté masy popolčekového kalu po pretrhnutí hrádze odkaliska.

Obr. č. 10 Izolínie koncentrácie arzénu v popolčekových valoch

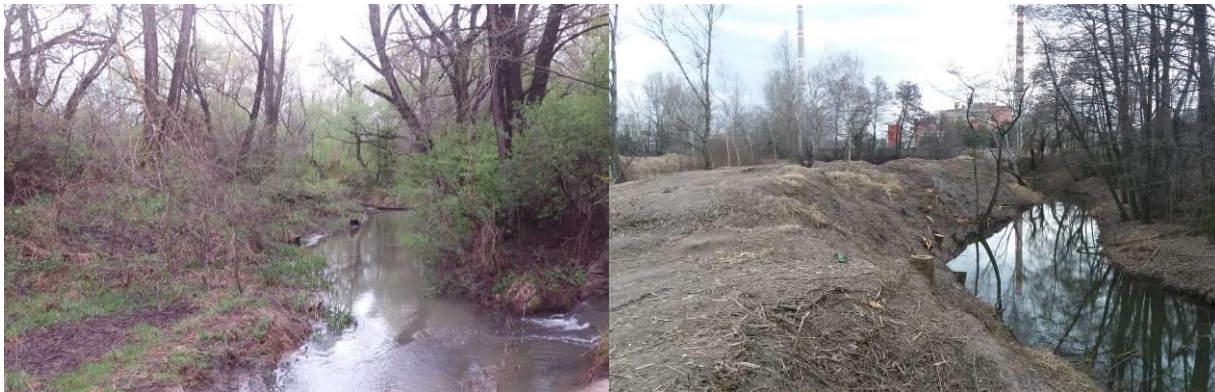
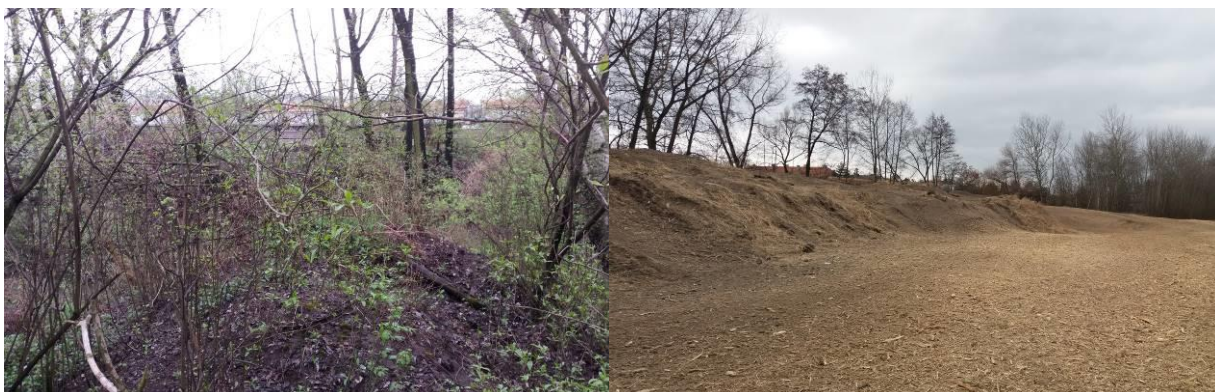
Obr. č. 11 a 12 vľavo Lokalita pred odlesnením

Obr. č. 13 a 14 vpravo Lokalita po odlesnení

Popolčkové valy boli zarastené krovinami a náletovými drevinami. Na lokalite sa nachádzalo 157 ks stromov a 10 plôch s krovitými porastmi, ktoré spĺňali kritériá vyžadujúce súhlas na výrub drevín a krovin (súhlas na výrub dreviny sa vyžaduje na stromy s obvodom kmeňa nad 40 cm, meraným vo výške 130 cm nad zemou a krovinaté porasty s výmerou nad 10 m²). Celkové množstvo odťaženej drevnej hmoty bolo cca 43 m³. Odstránenie stromov a krovin prebiehalo v mesiaci február 2018.

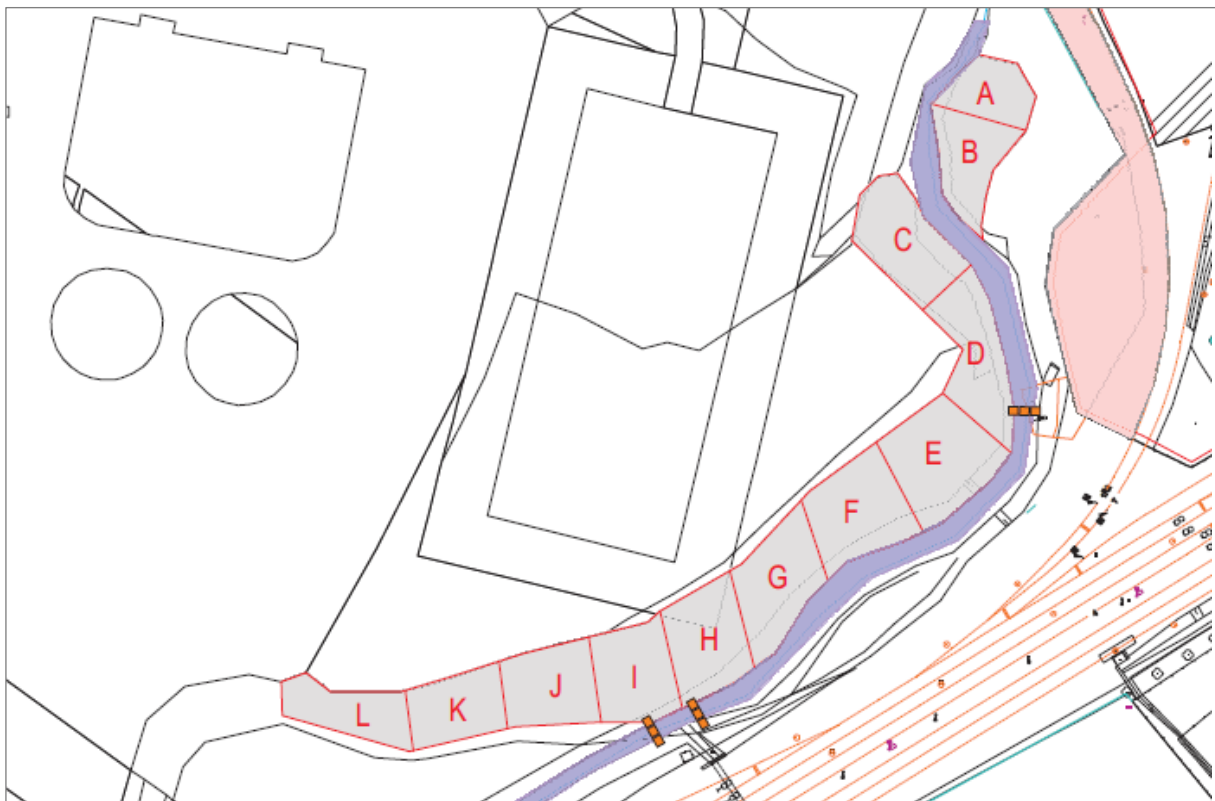
Obr. č. 15 Rozloženie jednotlivých segmentov a umiestnenie dočasných hrádzok

Sanácia ex situ prebiehala od 17. 7. 2018 do 23. 10. 2018. Zaujímavé územie sa rozdelilo na segmenty A – L. Odťažba postupovala od segmentu C smerom k segmentu L. Segmenty A a B sa odťažili ako posledné, keďže sa nachádzali na protiľahlej strane potoka. Z tohto dôvodu sa zrealizovalo dočasné premostenie Zemianskeho potoka.

Odťažba dnových sedimentov prebiehala od 13. 9. 2018 do 9. 10. 2018. Pred jej začatím boli v potoku vybudované tri dočasné hrádzky. Slúžili na zachytávanie dnových sedimentov, ktoré by sa mohli dostať do vznosu a následne do rieky Nitra. Odťažilo sa celkovo 30 436 ton popola z valov a 8 675 ton znečistených dnových sedimentov. Dovedna sa z lokality odťažilo 39 111 ton znečisteného materiálu.

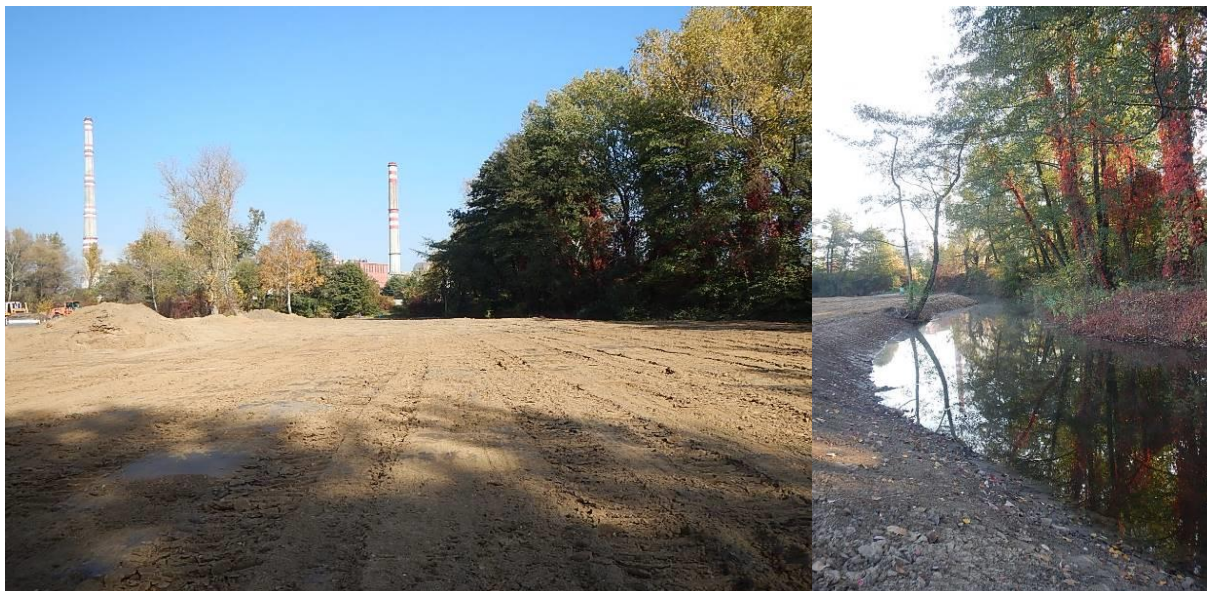
Obr. č. 16 a 17 Lokalita po sanácii

Na rekultiváciu územia bola dovezená čistá zemina a zrealizovali sa terénne úpravy celej plochy, kde prebiehala odťažba znečisteného materiálu, a brehu potoka. Takisto sa upravili príjazdové cesty a zrealizovala sa náhradná výsadba v zmysle rozhodnutia Obecného úradu Zemianske Kostofány.

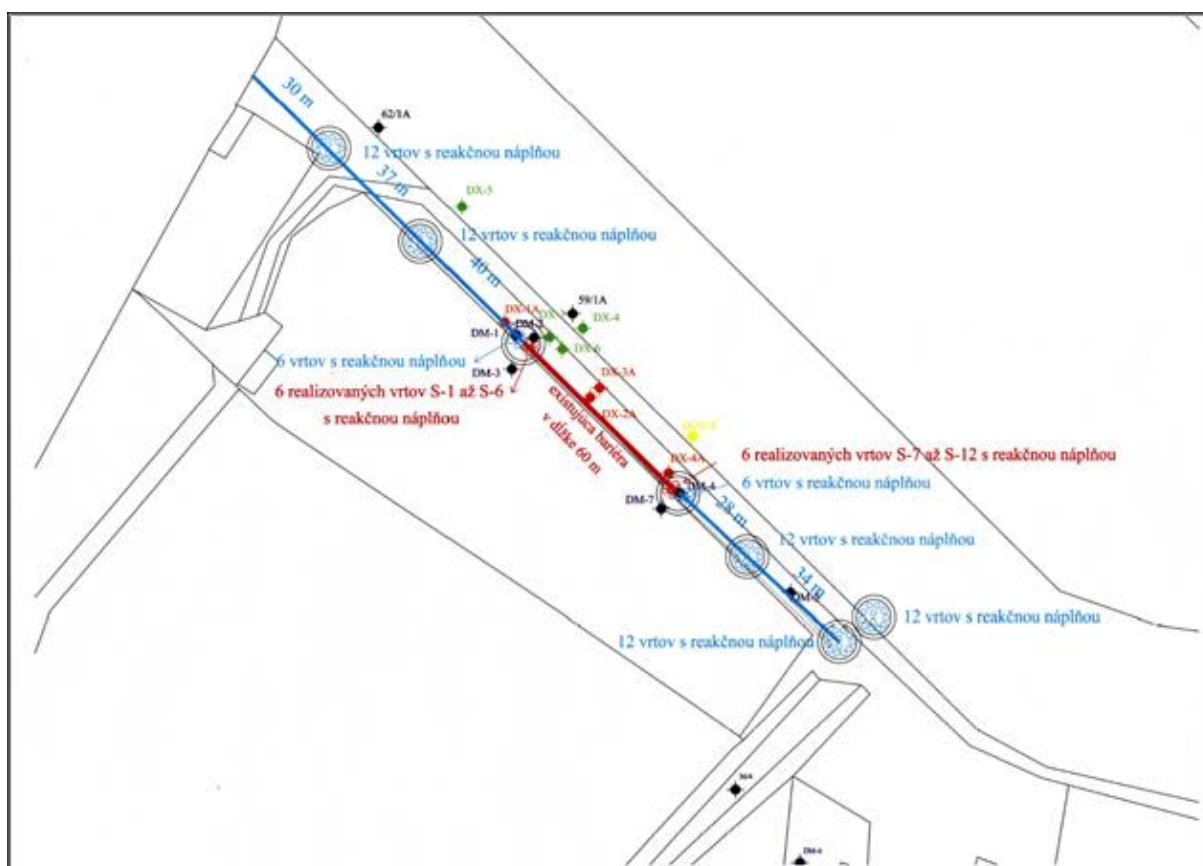
Obr. č. 18 Schematické znázornenie celej reakčnej bariéry (červená časť vybudovaná ako pilotný pokus, modrá časť dobudovaná v roku 2019)

V roku 2019 sa začali práce na dobudovaní bariéry v celej dĺžke. Bariéra sa budovala v mesiacoch september – december 2019. Reakčná bariéra je systém pozostávajúci z podzemnej tesniacej steny a reakčných brán. Podzemná tesniaca stena bola v roku 2019 vybudovaná v dĺžke 144,5 m na ploche 1 496,5 m² a jej hĺbka je od 7,4 m až do 14,50 m podľa hĺbky nepriepustného podlažia. V západnej časti je tesniaca stena vybudovaná v dĺžke 95,5 m s dvomi reakčnými bránami a vo východnej časti má tesniaca stena 49 m a tri reakčné brány (1 reakčná brána = 12 vrtov s reakčnou náplňou). Podzemná tesniaca stena sa budovala tryskovou injektážou, ktorá sa vytvorila pôsobením usmerneného prúdu suspenzie vnikajúcej do zemin y veľkou rýchlosťou a pod tlakom. Postupne sa realizovali piliere tryskovej injektáže, ktoré vzájomným prerezaním vytvorili súvislú podzemnú lamelovú tesniaca stenu.
