ENVIRONMENTÁLNE ZÁŤAŽE NA SLOVENSKU

PRÍKLADY DOBREJ PRAXE
V RÁMCI REALIZOVANÝCH PROJEKTOV PRIESKUMOV,
SANÁCIÍ A MONITOROVANIA ENVIRONMENTÁLNYCH ZÁŤAŽÍ/1

PRIESKUM ENVIRONMENTÁLNEJ ZÁŤAŽE VRAKUNSKÁ CESTA – SKLÁDKA CHZJD

SANÁCIA ENVIRONMENTÁLNEJ ZÁŤAŽE

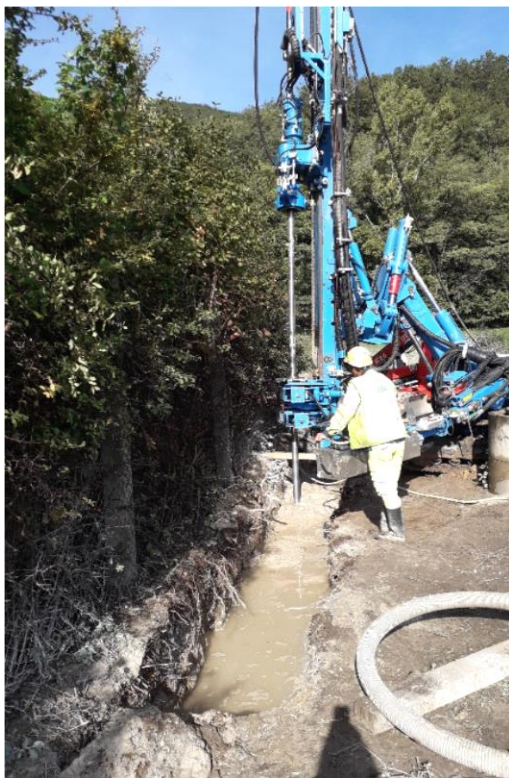
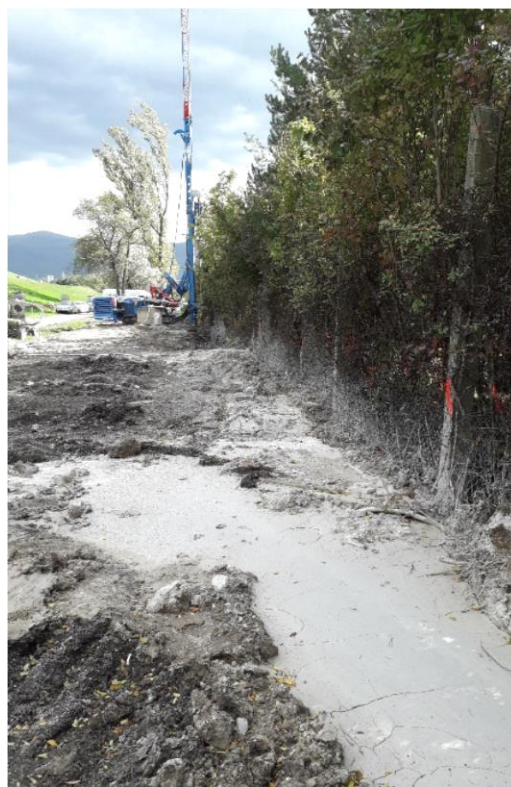
Obr. č. 19 a 20 Tryskanie podzemnej tesniacej steny

V roku 2019 sa začali práce na dobudovaní bariéry v celej dĺžke. Bariéra sa budovala v mesiacoch september – december 2019. Reakčná bariéra je systém pozostávajúci z podzemnej tesniacej steny a reakčných brán. Podzemná tesniaca stena bola v roku 2019 vybudovaná v dĺžke 144,5 m na ploche 1 496,5 m² a jej hĺbka je od 7,4 m až do 14,50 m podľa hĺbky nepriepustného podlažia. V západnej časti je tesniaca stena vybudovaná v dĺžke 95,5 m s dvomi reakčnými bránami a vo východnej časti má tesniaca stena 49 m a tri reakčné brány (1 reakčná brána = 12 vrtov s reakčnou náplňou). Podzemná tesniaca stena sa budovala tryskovou injektážou, ktorá sa vytvorila pôsobením usmerneného prúdu suspenzie vnikajúcej do zemin y veľkou rýchlosťou a pod tlakom. Postupne sa realizovali piliere tryskovej injektáže, ktoré vzájomným prerezaním vytvorili súvislú podzemnú lamelovú tesniaca stenu.

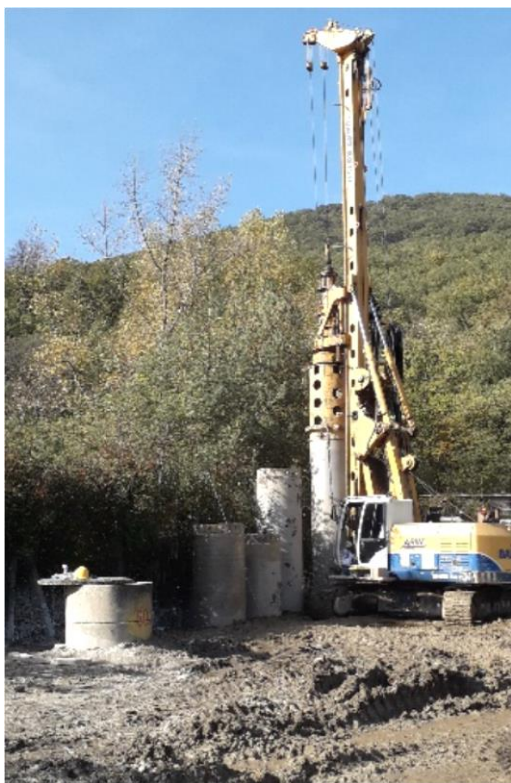
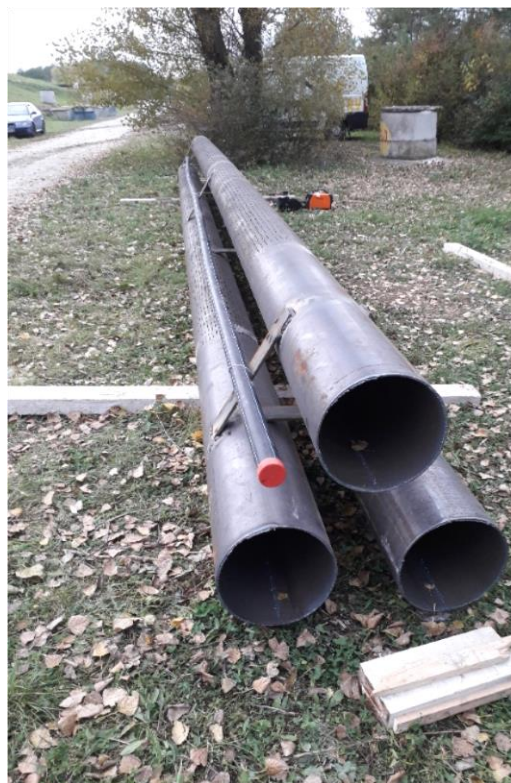
Obr. č. 21 a 22 Vrtanie reakčných studní a brány pred zabudovaním

Reakčné brány sú zložené zo systému studní, v ktorých je vo vymeniteľných segmentoch inštalovaná reakčná náplň, zachytávajúca prioritné kontaminujúce látky migrujúce s podzemnou vodou. Celkový počet novovybudovaných studní je 72. V rámci toho boli rozšírené reakčné brány na pôvodnej tesniacej stene vybudovanej v rámci pilotného pokusu (na každej strane pôvodnej tesniacej steny 6 nových studní).

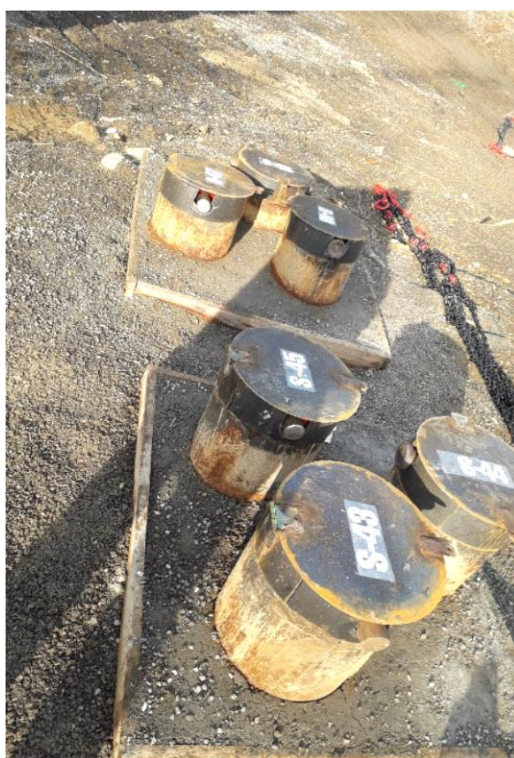
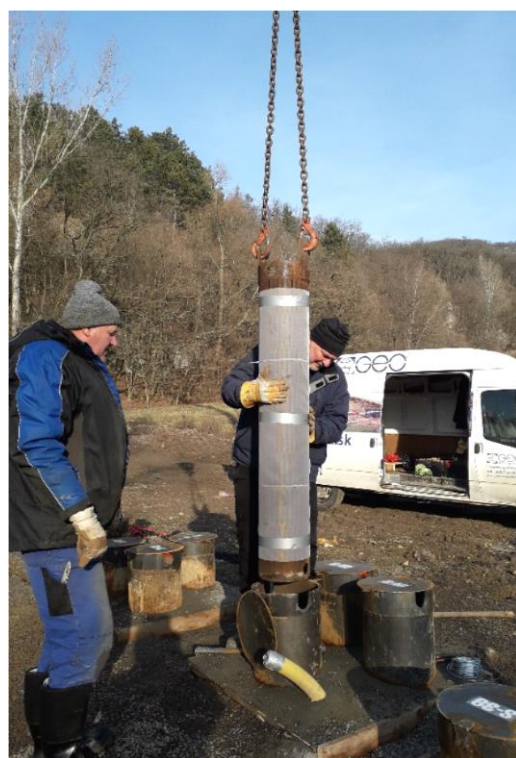
Obr. č. 23 a 24 Zabudované reakčné brány a osádzanie reakčných košov

Reakčná náplň sa použila podľa výsledkov pilotného pokusu. Ako optimálny materiál, zabezpečujúci požadované zníženie koncentrácie sledovaných ukazovateľov, boli overené Fe piliny. V miestach zvýšených filtračných rýchlostí bolo doplnené elementárne železo.

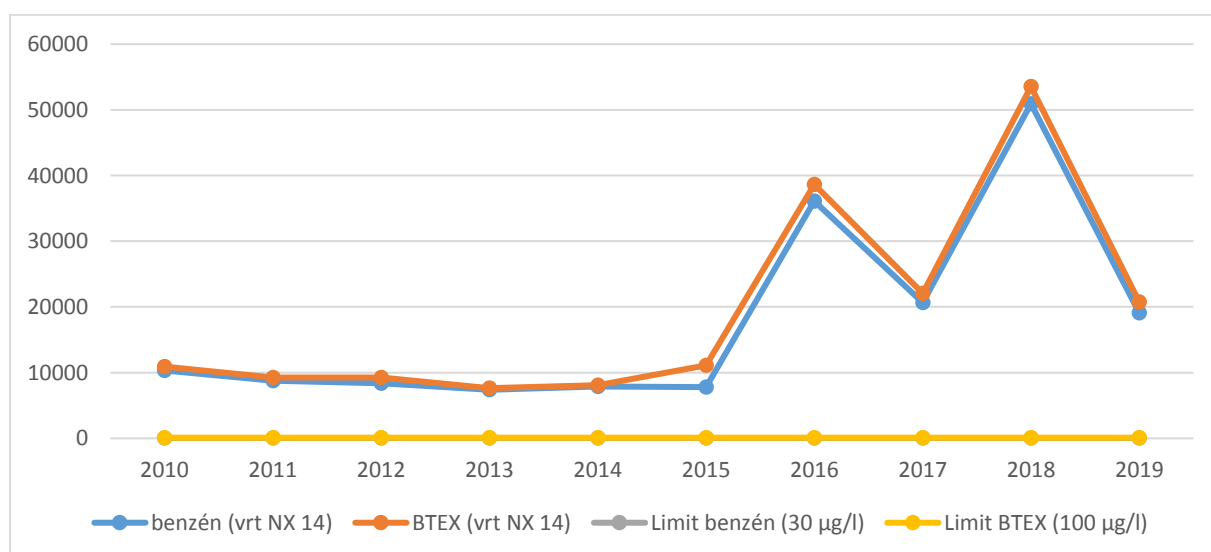
Najzávažnejším problémom celej lokality elektrárne je znečistenie podzemných vôd organickými látkami (aromatické uhľovodíky, chlórované alifatické a aromatické uhľovodíky) a stopovými kovmi. Len pre ilustráciu treba spomenúť hodnoty benzénu a celkových BTEX, ktoré **sa pohybujú rádovo v desiatkach tisíc $\mu\text{g/l}$** (limit pre benzén je $30 \mu\text{g/l}$ a pre BTEX $100 \mu\text{g/l}$).

Najvýraznejšie ovplyvnenie sledovaných ukazovateľov podzemnej vody sa dlhodobo potvrdzuje vo vrtoch situovaných na severozápadnom a severovýchodnom okraji areálu, ktorý je priamo na hranici so susediacou prevádzkou chemickej výroby. V rámci areálu ENO nebol zistený primárny ani sekundárny zdroj takéhoto znečistenia. Podľa charakteru znečistenia, prúdenia podzemných vôd a rozmiestnenia znečistenia v areáli závodu je jednoznačné, že zdroje uvedeného znečistenia sú situované mimo územia elektrárne Nováky.

Obr. č. 18 Vývoj znečistenia vybranými organickými látkami od roku 2010
